Akce: Zhodnocení stávajícího stavu nosné
konstrukce stropu střechy z hlediska opravy
venkovní terasy v mezipatře 2. a 3. NP
MŠ Podbělohorská

Místo: Mateřská škola
Podbělohorská 2185/1
150 00 Praha 5 - Smíchov

Stupeň: odborný posudek

V Praze dne 27.06.2023

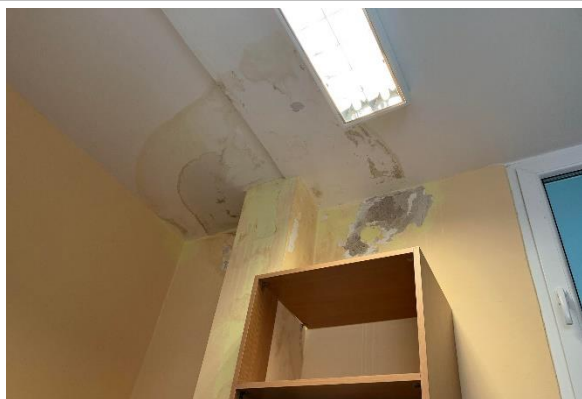
Do vnitřních prostor nacházejících se pod řešenou terasou na několika místech masivně zatéká. Jedná se zejména o oblasti lokalizované ve východní části terasy okolo dešťového svodu a napojení terasy na okolní konstrukce 2.NP. Reprezentativní fotografie zatékání spodního líce stropu jsou zobrazeny na Obr. 2, Obr. 4 a Obr. 5, kde bylo zamezeno odkapávání přikotveným dřezem pod strop a odvodem zatečené vody potrubím na dřez napojeným.

V rámci místního šetření byly dále provedeny dvě sondy skrz podhled ke stropní konstrukci v oblasti zatékání okolo svodu na Obr. 2., jedná se o oblast s uskočeným spodním lícem stropu, část na fotce vpravo má spodní líc trámů o cca 60 mm níže než část vlevo. Strop je v obou částech tvořen monolitickým železobetonovým trámovým stropem. Pohled na provedené sondy je zobrazen na Obr. 3, jedná se o oblast s vizuálně nejmasivnějším zatékáním.

Obr. 2 Zatékání okolo svodu (vedený v kastlíku)

Pronikání vody do nosných konstrukcí má negativní vliv na únosnost a potažmo i bezpečnost celé konstrukce a snižuje její životnost. Tento stav je obecně nepřipustný a je nutné efektivně zabránit dalšímu přímému negativnímu působení vody na nosnou konstrukci. Tohoto zle dosáhnout opravou skladby terasy.

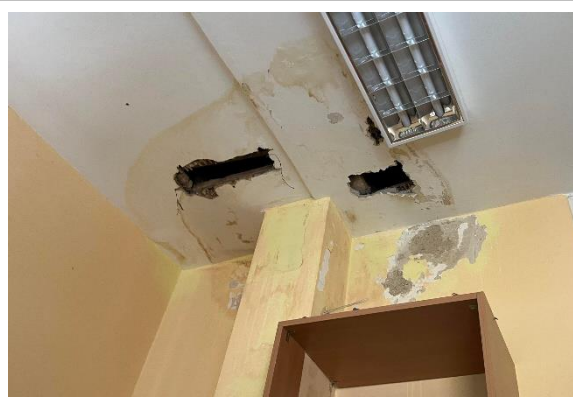
Obr. 3 Provedené sondy S1 (vpravo) a S2 (vlevo)

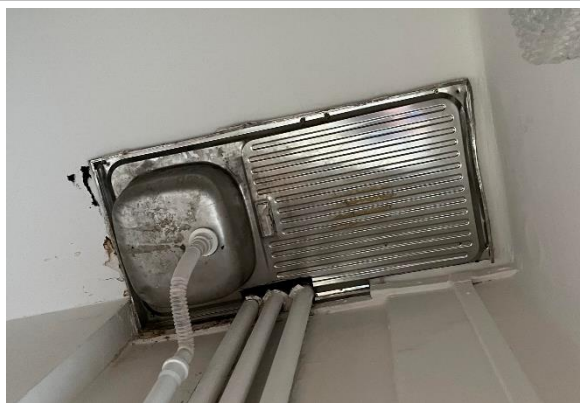
Obr. 4 Zátékání v oblasti terasy navazující na stěnu 2.NP – dřez zajišťuje odvod vody

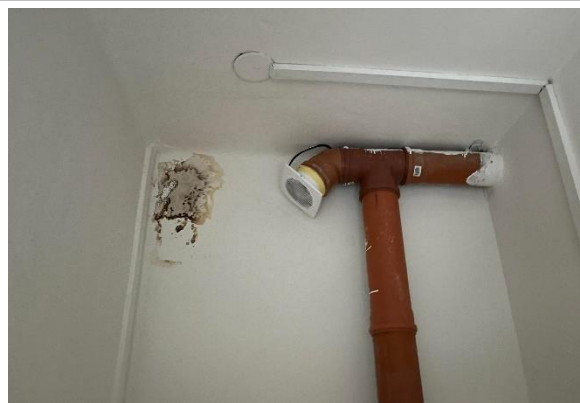
Obr. 5 Zátékání v oblasti terasy navazující na stěnu 2.NP

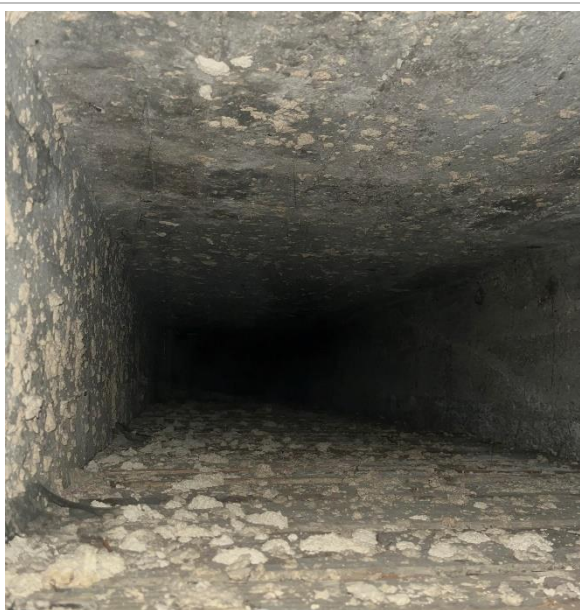
Obr. 6 Pohled do dutiny stropu sondou S21

Šířka trámy stropu změřená skrz sondy byla 150 mm a výška 400 mm, respektive 340 mm. Světlá vzdálenost mezi trámy stropu je v obou částech 820 mm.

Pohledy do dutiny trámového stropu pořízené skrz provedené sondy jsou zachyceny na Obr. 6 a Obr. 7.

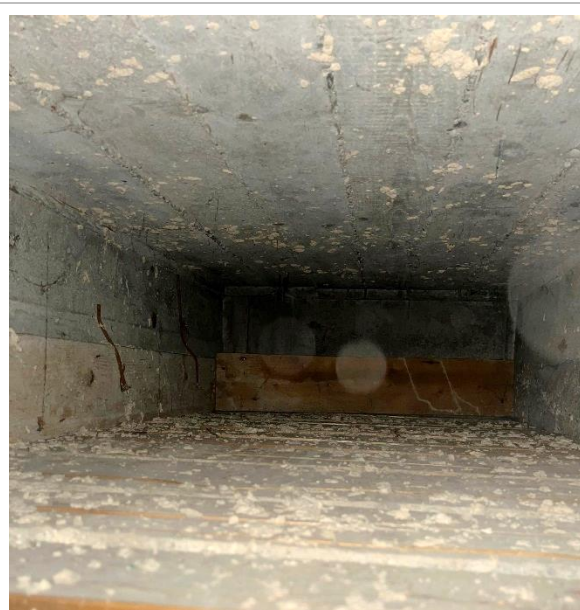
Obr. 7 Pohled do dutiny stropu sondou S2

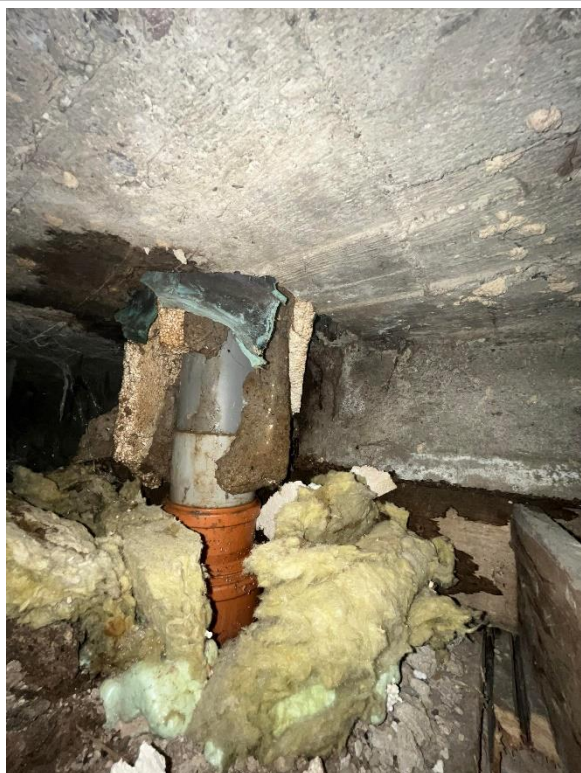
Na Obr. 8 je zachycen pohled na oblast se svodem, na Obr. 9 je pak zachycen pohled na trám přiléhající z druhé strany k dešťovému svodu. V obou případech jsou na betonové konstrukci zřejmé vlhkostní mapy.

Poruchy v podobě degradovaných povrchových vrstev a koroze výztuže nebyly provedenými sondami zjištěny.

Obr. 8 Pohled na svod – sonda S2

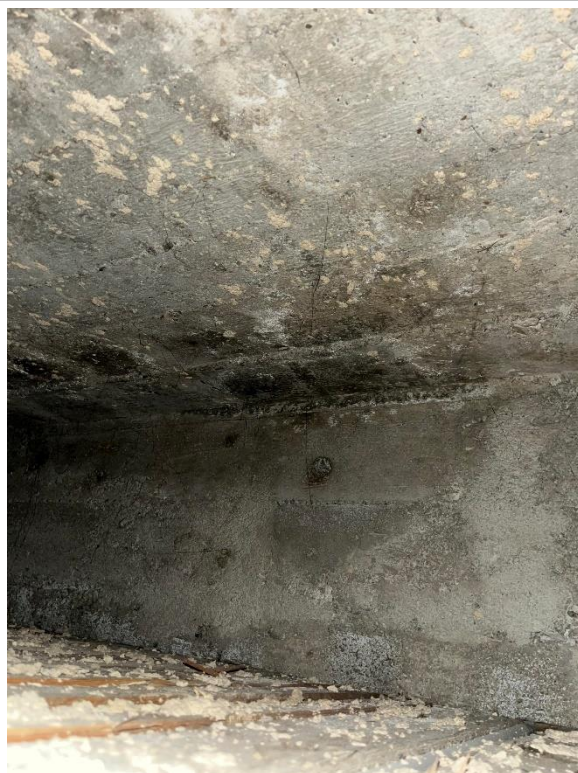
Obr. 9 Pohled na trám přiléhající svodu – sonda S1
