Lávka pro pěší, propojení KOC-NS Sacre-Coeur Praha 5

MIMOŘÁDNÁ PROHLÍDKA MOSTU

Objekt: Lávka pro pěší, propojení KOC-NC s parkem Sacre-Coeur, bez ev.č.

Datum provedení prohlídky: 19.8.2023

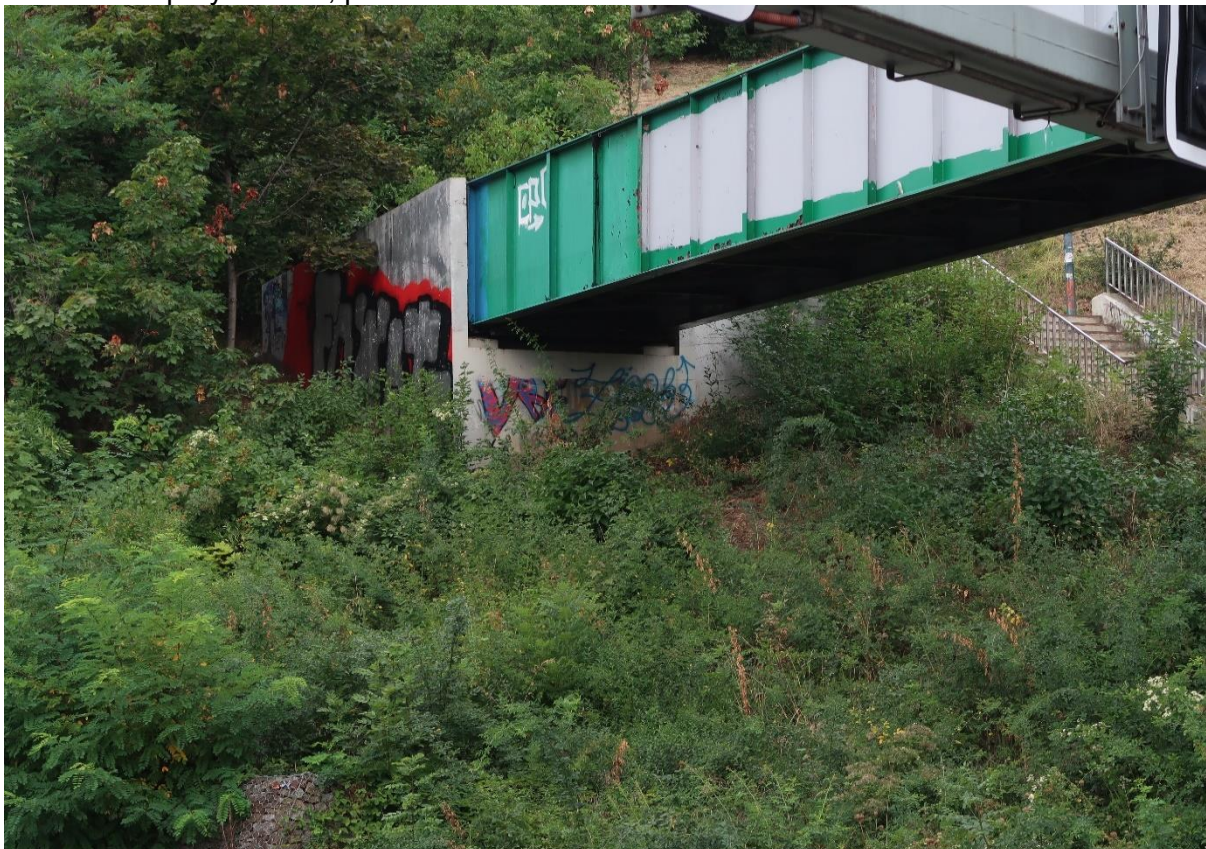
Obě opěry i křídla jsou silně znečištěná a popsaná graffiti. Opěra 1 je zarostlá vegetací a nepřístupná. Na úložném prahu opěry 1 i 2 jsou zbytky obalů drog.

Obr.1 Pohled na opěru 1 a zarostlé neudržované svahy, graffiti na opěře a křídlech

1. Odstranění volných nepřilnutých částí nátěrového povlaku a korozních produktů, v případě zjištění trhlin ve svarech zajistit diagnostiku poruch. Zbytky nátěrového systému vytvářejí „kapsy“ ve kterých se zadržuje voda a nečistoty, které následně způsobují korozi ve vrstvách
2. Odstranění zbytků lan a úvazů
3. Opravit podlahy a vyměnit vyhnílé části
4. Opravit a vyměnit vyhnílá madla zábradlí, doplnit madla
5. Vyčistit úložné prahy a mostní konstrukci od spadu a zbytků drog
6. Odstranit vegetaci ze svahů
7. Vyčistit pilíře od nečistot

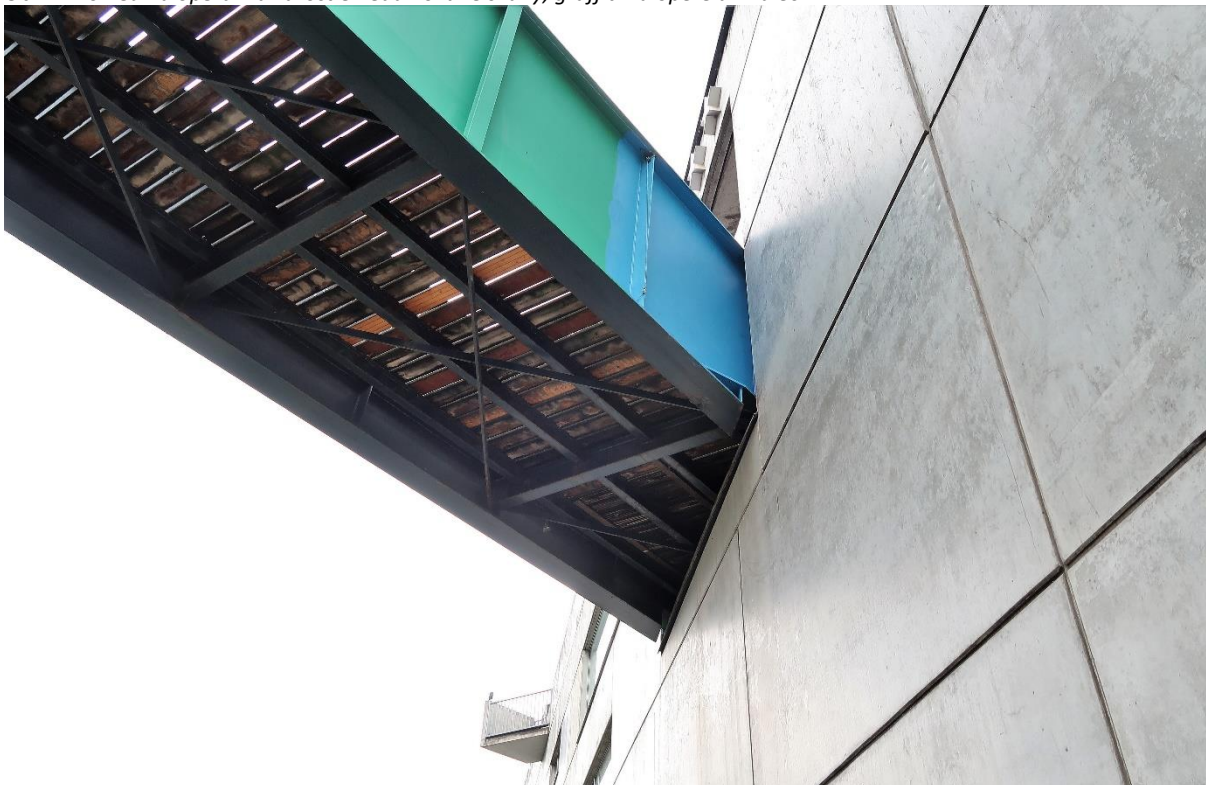
Obr.2 Pohled na ukončení lávky a její umístění do KOC

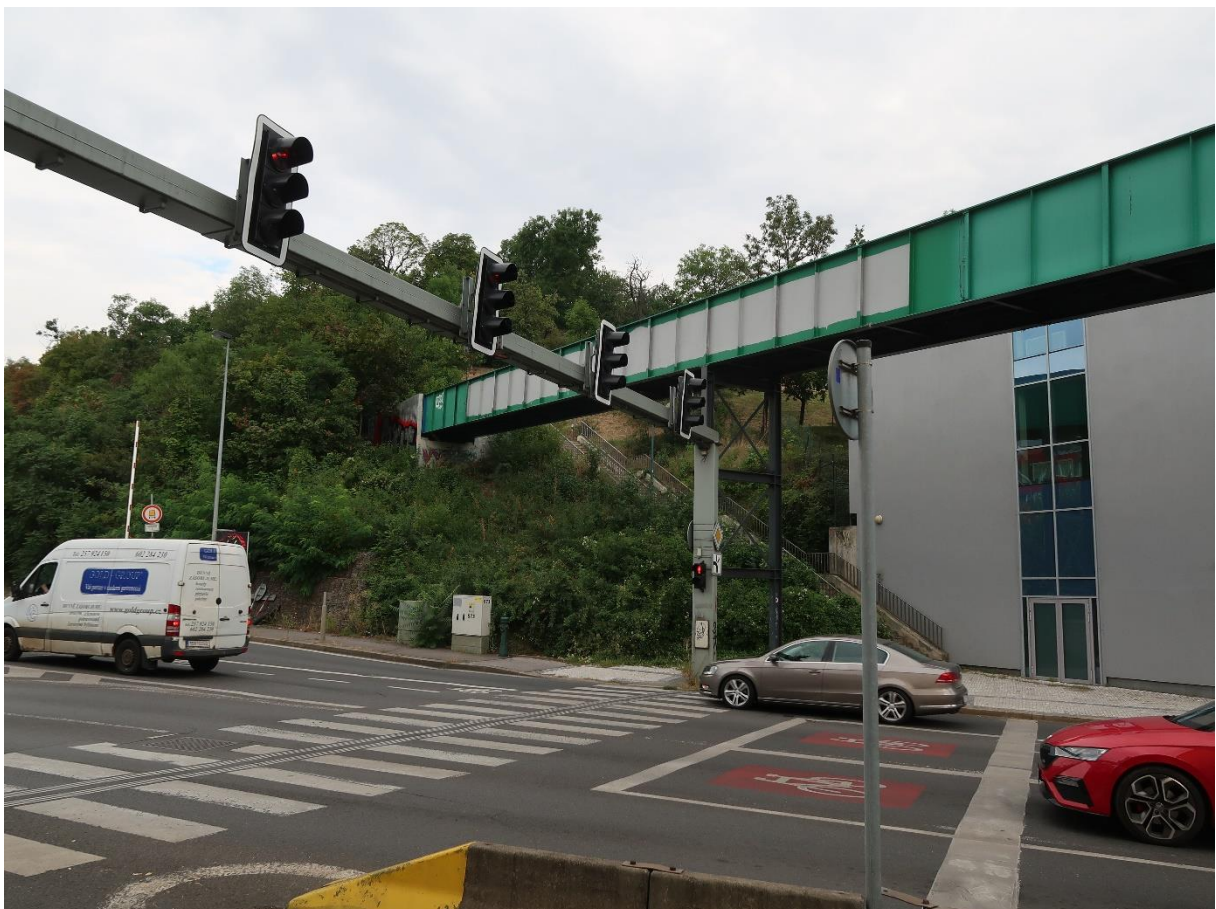
Obr.4 Pohled na druhou podpěru a první pilíř, pohled na park zprava

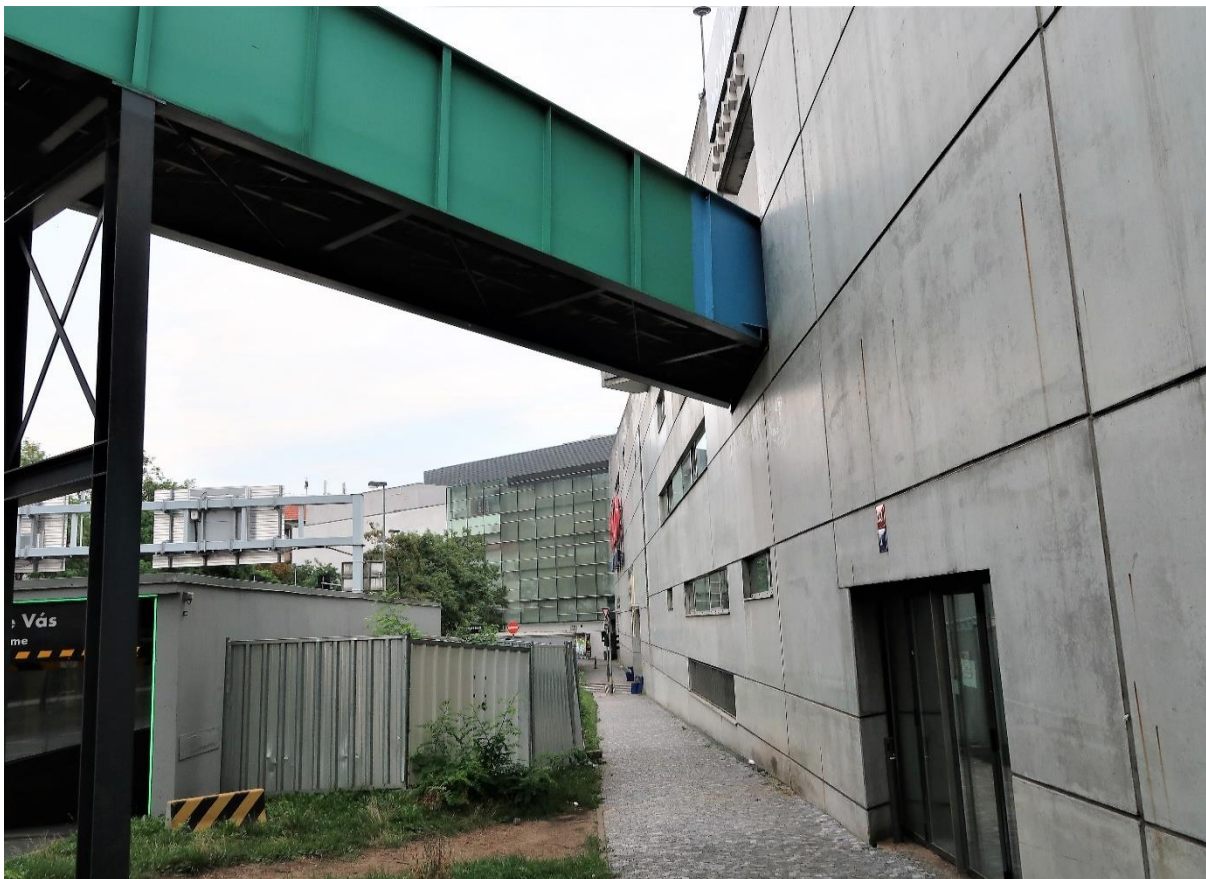
Podle stavu projevů na nosné konstrukci, montážních svařovaných spojích, je nátěrový systém nejasný a ukazuje na neúplnou skladbu v době provedení. V místech, kam zatéká dochází k masivnímu poškození nosných prvků. Jedná se o místa připojení výztuh stěn, připojení příčníků, připojení podélníků na příčník, místa montážních svarů stěn i dolních pásnic a místa podepření. V místech dolních pásnic příčníků jsou nad pilíři zdeformované dolní pásnice od montážního lokálního podepření. Vzhledem k rozsahu koroze ve vrstvách v místech svarových spojů nelze diagnostikovat rozsah porušení nosných svarů. Nosná konstrukce je shora na dolních pásnicích znečištěná a obsahuje zbytky obalů od drog. Pokusy o opravy nátěrů z vnější i vnitřní strany mostu selhaly, protože nátěr je proveden na neočištěný, zkorodovaný povrch, systém ochrany je neúčinný a dochází k odlupování vrstev (oranžové a červené nátěry). Vzhledem ke způsobu provedení podlah, do mostu významně zatéká a stav je bez rekonstrukce objektu neopravitelný. Při výměně jednotlivých dřevěných fošen podlahy jsou provrtávány horní pásnice podélníků, které jsou oslabovány, přes spoje zatéká. I zde se hojně vyskytuje koroze ve vrstvách. Společně s nečistotami a spadem jsou příčinou významného korozního poškození. Na ocelové konstrukci jsou zbytky lan, od uchycení reklam, ty jsou třeba odstranit. V minulosti došlo k opakovaným opravám nátěru (různé barvy, modrá, šedá, bílá, zelená, červená), opravy však nebyly účinné.

Obr.5 Pohled na kombinace nátěrových povlaků na pravě straně nosné konstrukce

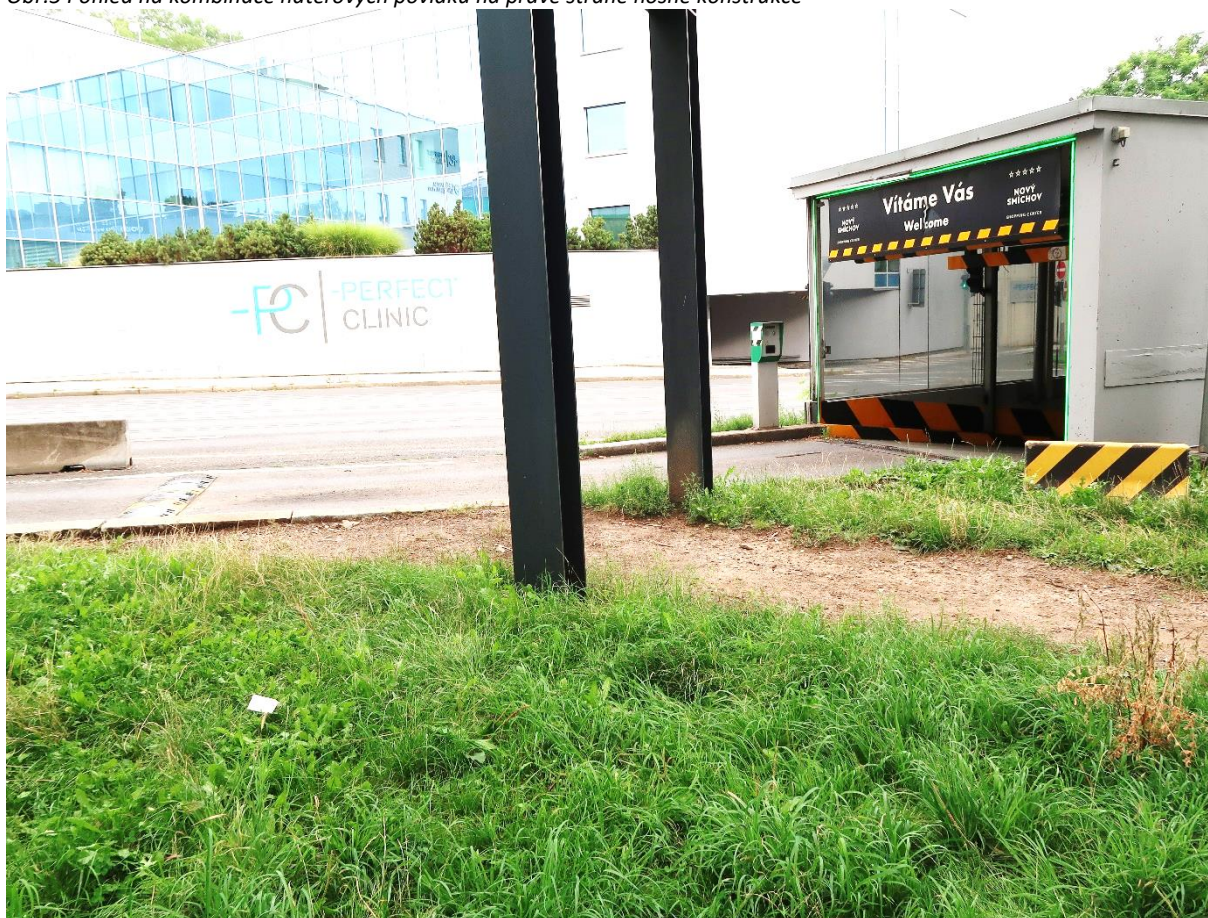
Pilíře jsou znečištěné odpadky a popsané graffiti. Na prvním pilíři je korozní poškození hran v celých délkách, na druhém pilíři korozní poškození v dutině u výztuhy.

Obr.6 Pohled na korozní poškození druhého pilíře u vegetace

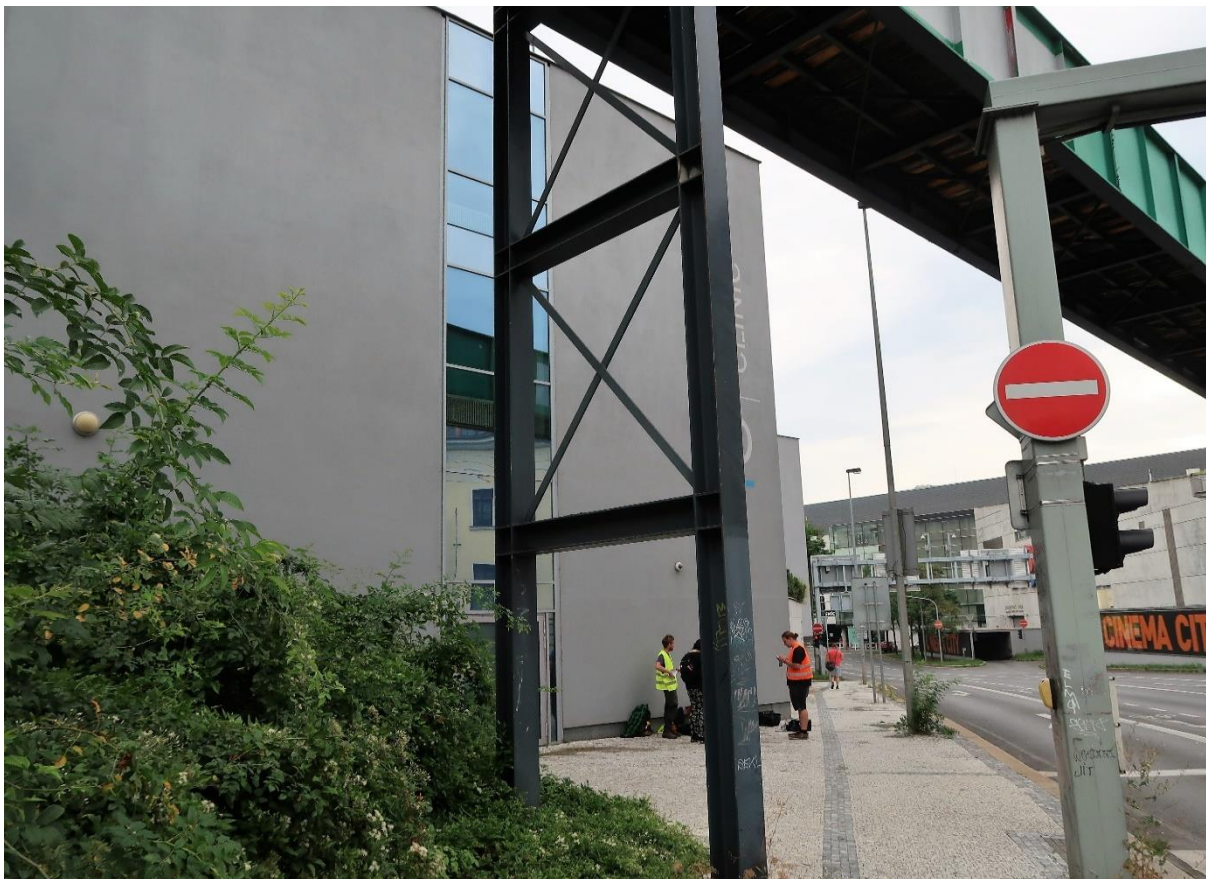
Obr.7 Pohled na graffiti prvního pilíře

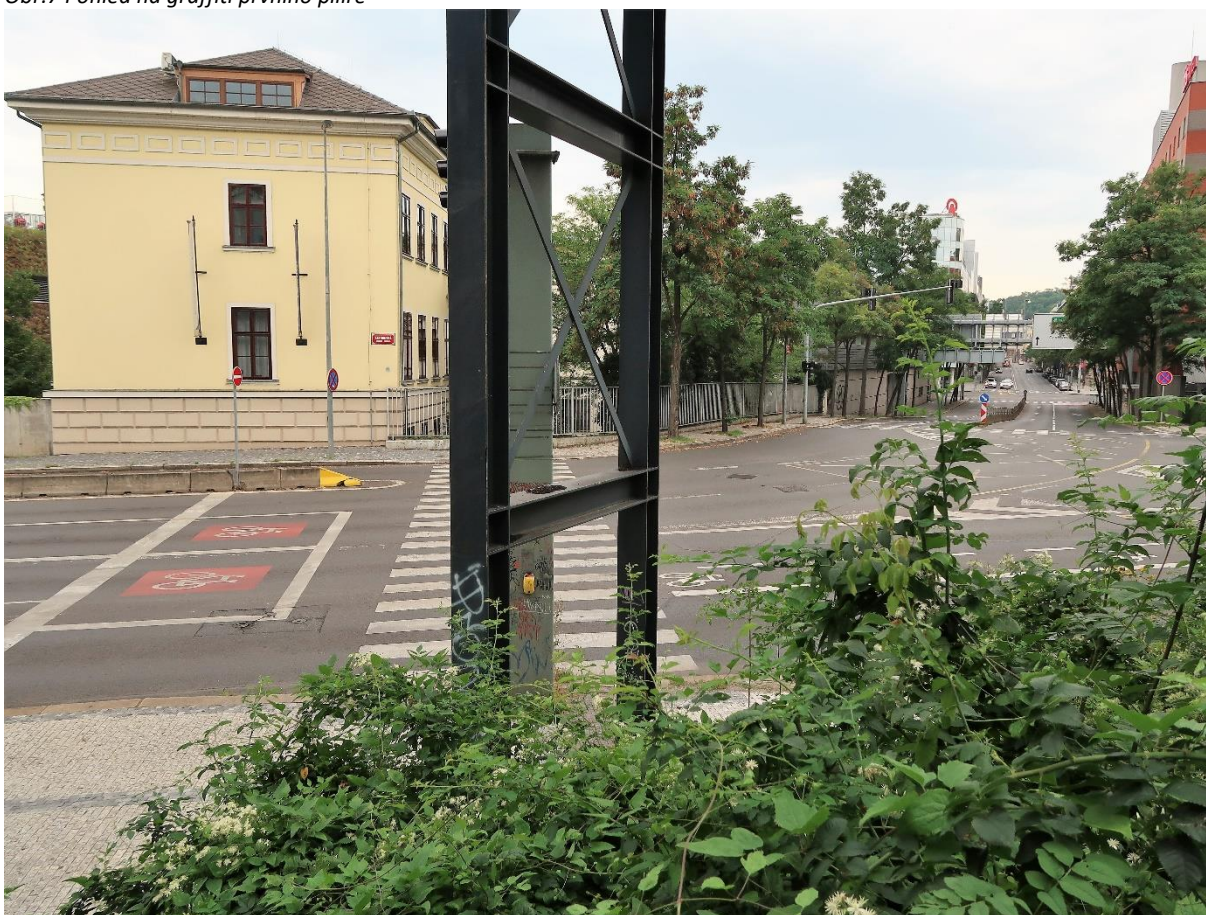
Obr.8 Pohled na znečištění prvního pilíře

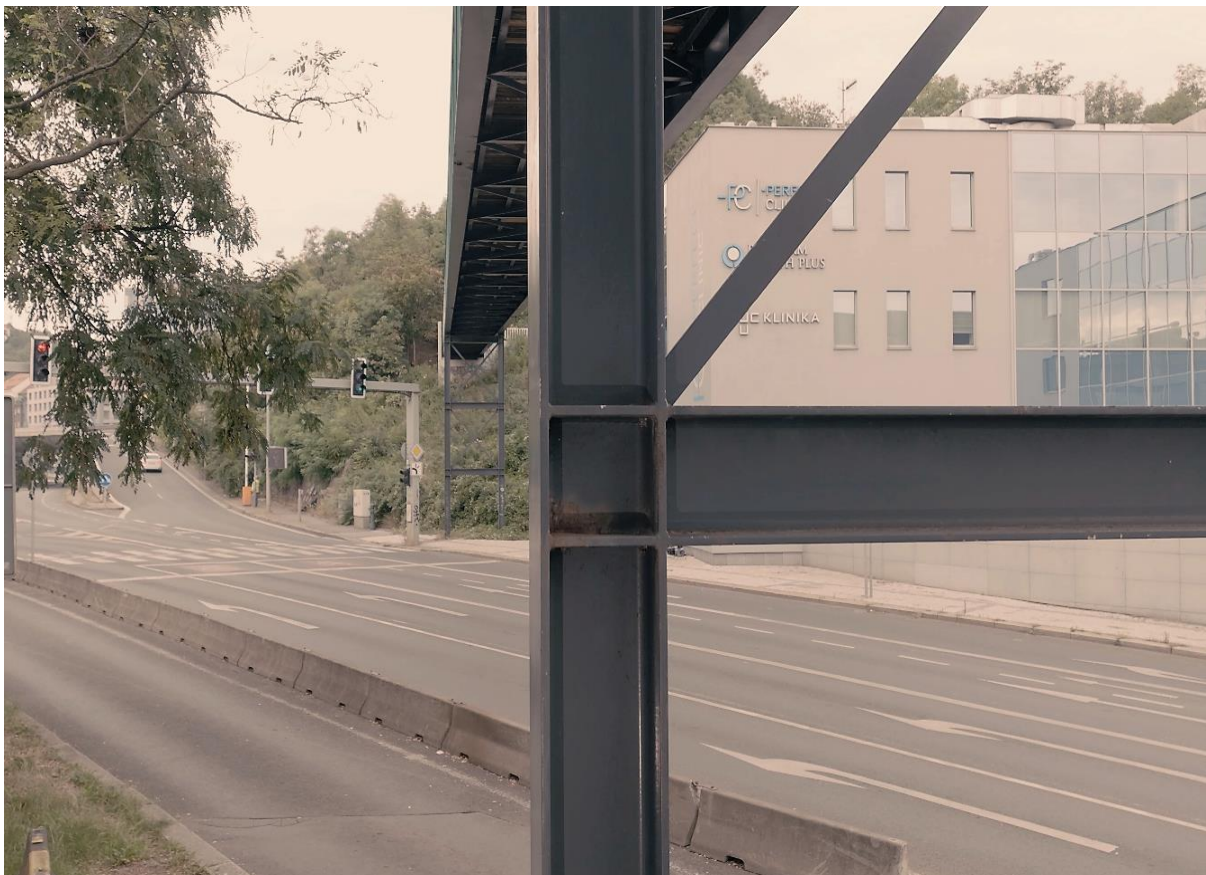
Obr.9 Pohled na detail korozního poškození druhého pilíře

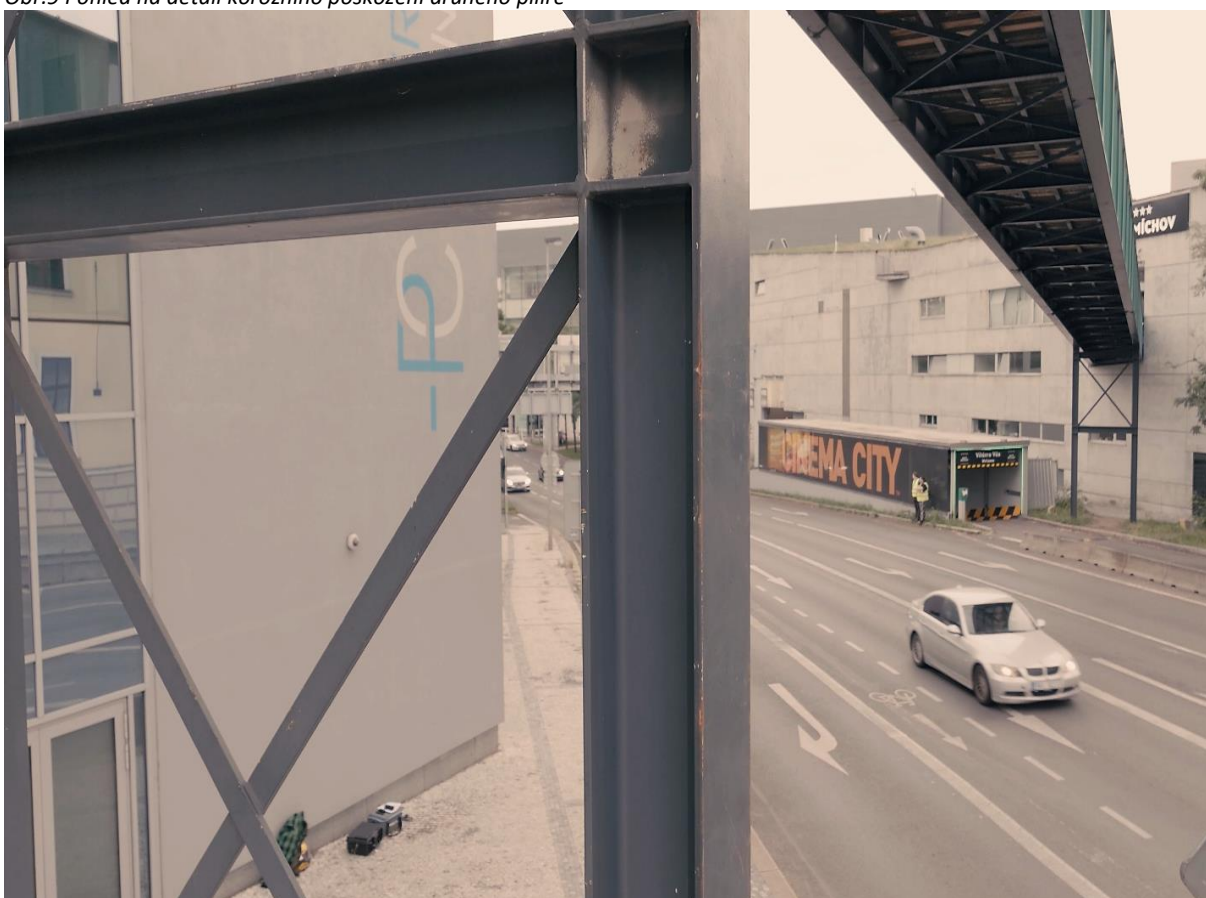
Obr.10 Pohled na korozní poškození hran prvního pilíře

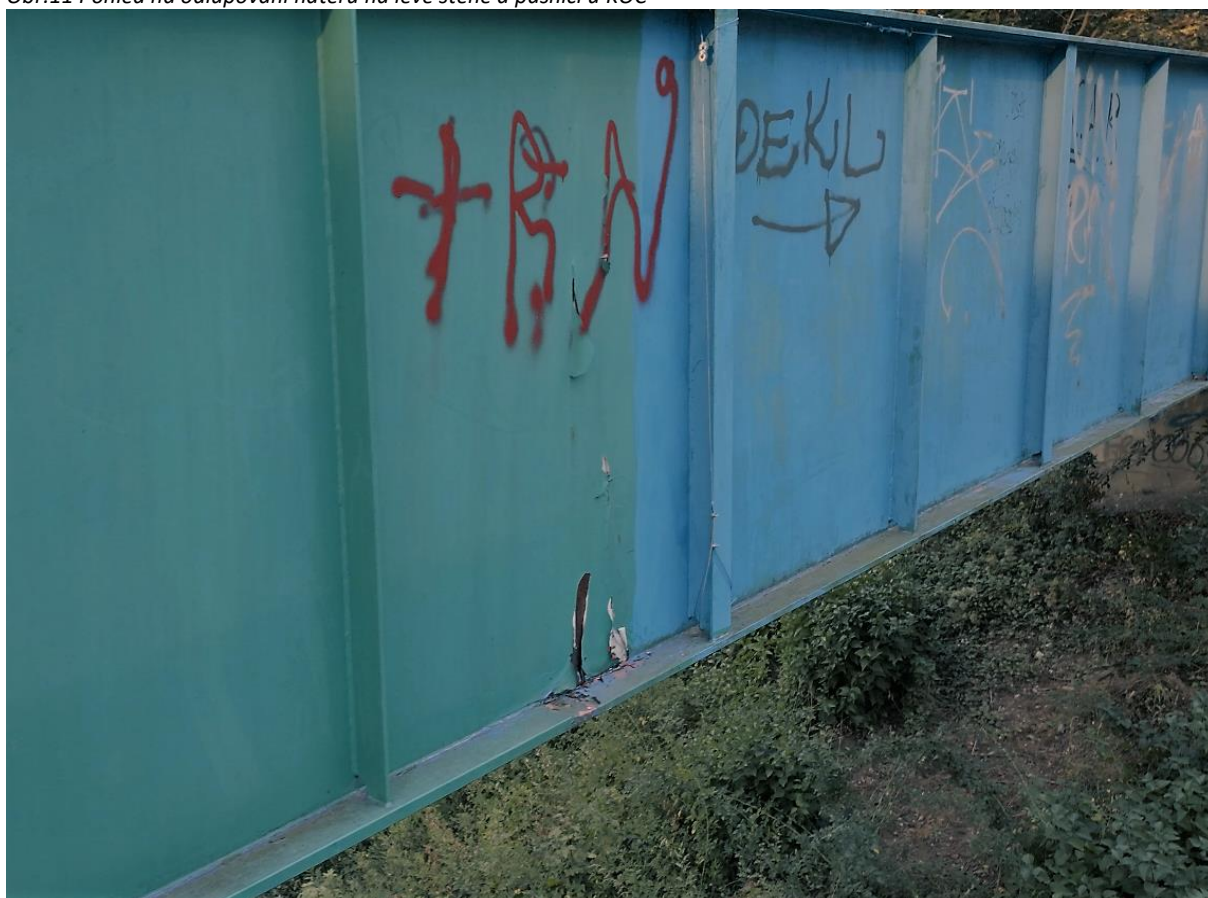
Obr.12 Pohled na mechanické poškození nátěru na podklad a korozní poškození stěny, levá strana od parku

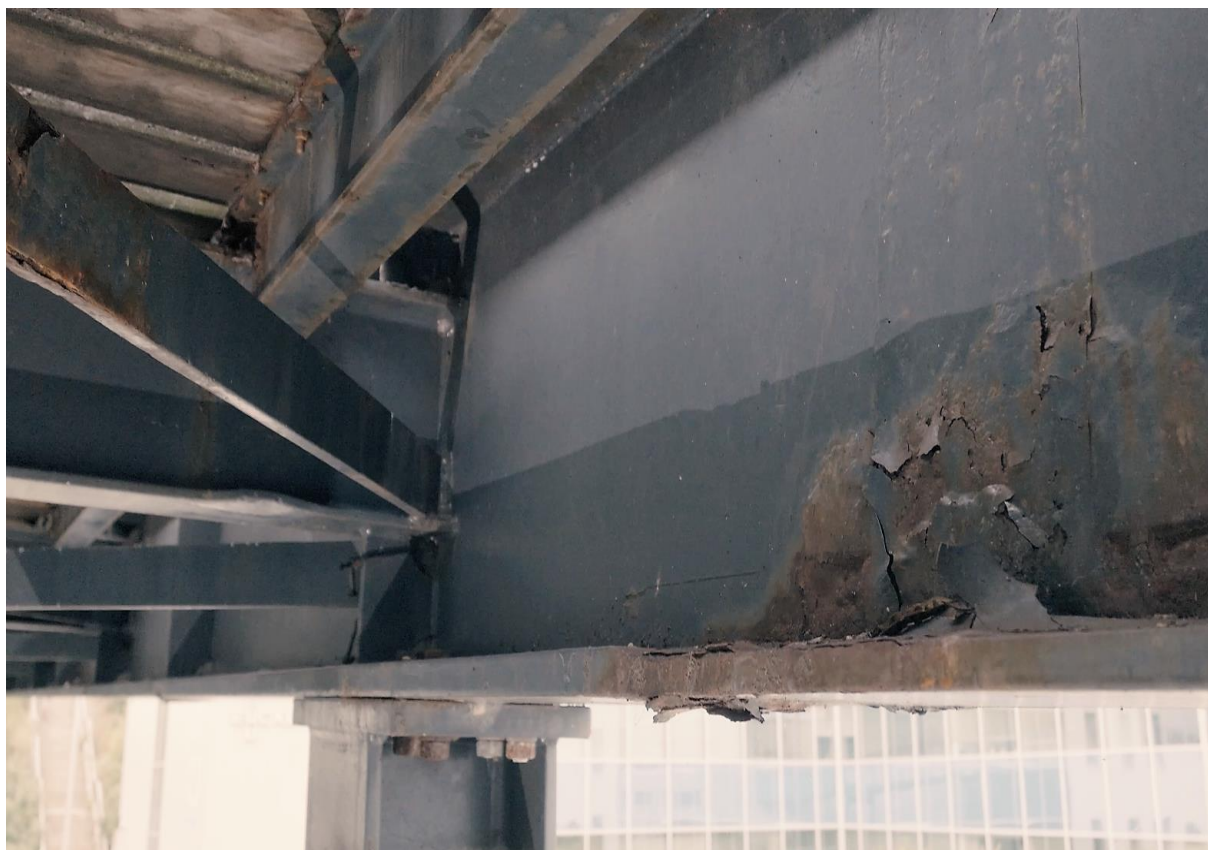
Obr.13 Pohled na levou vnitřní stěnu a korozní poškození stěny a pásnice, včetně výztuh

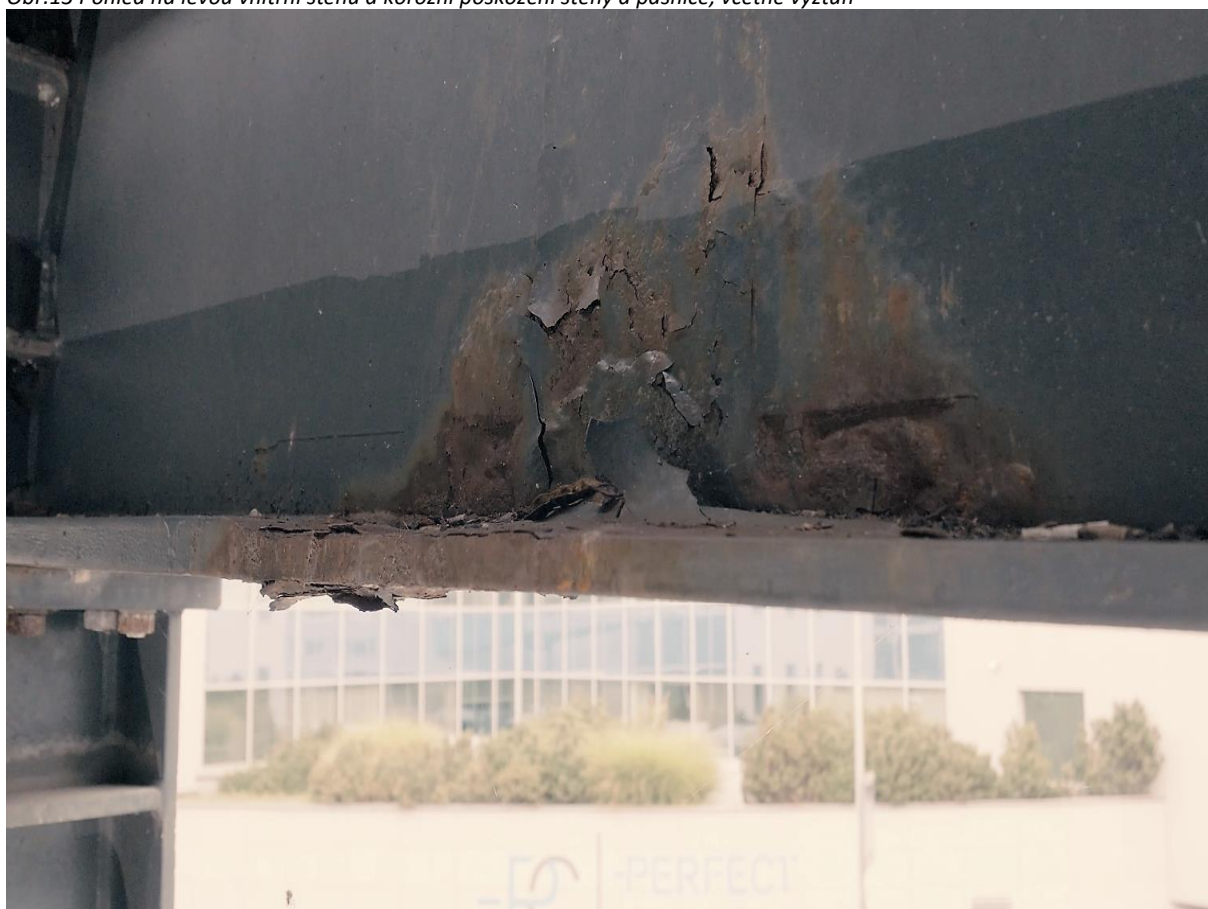
Obr.14 Detail z obr.13

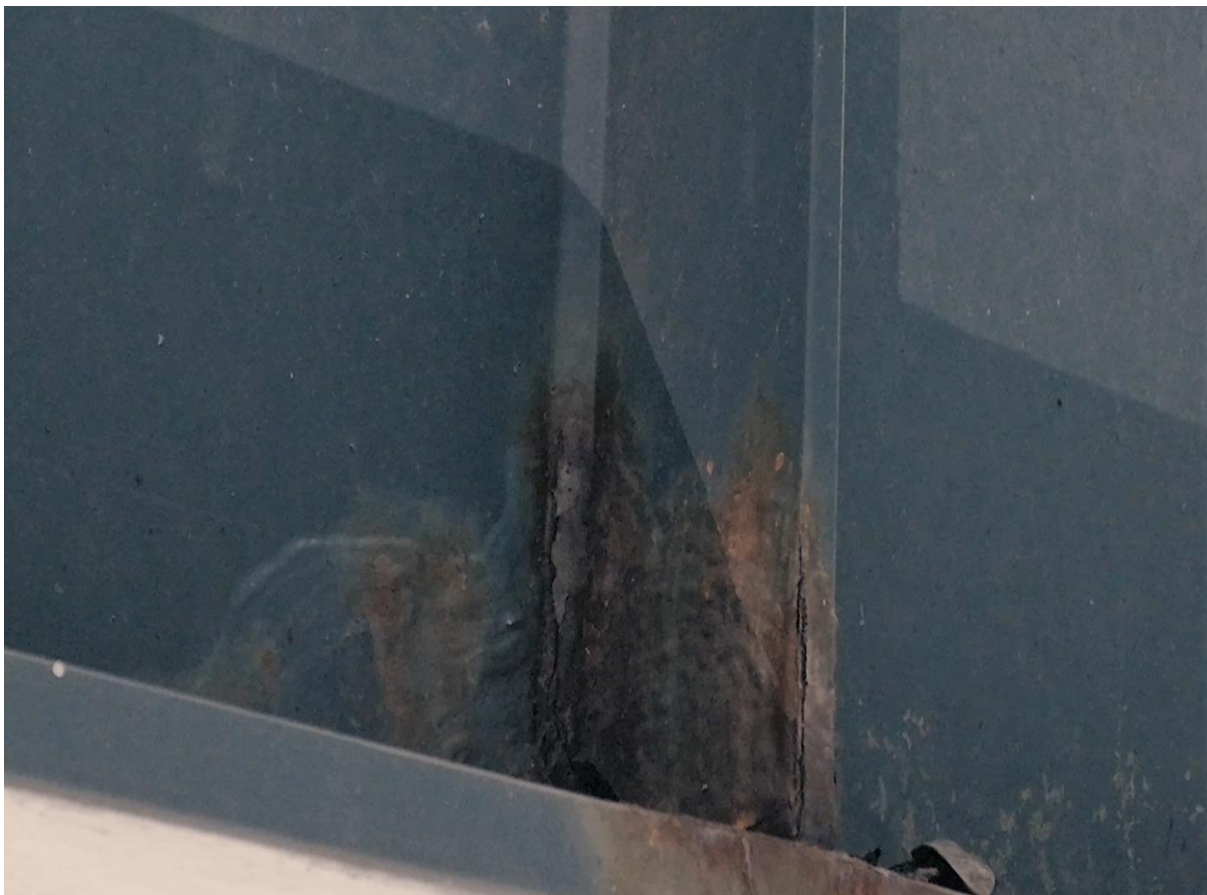
Obr.15 Pohled na korozně poškozenou výztuhu a svar stěny hlavního nosníku, levá vnitřní výztuha

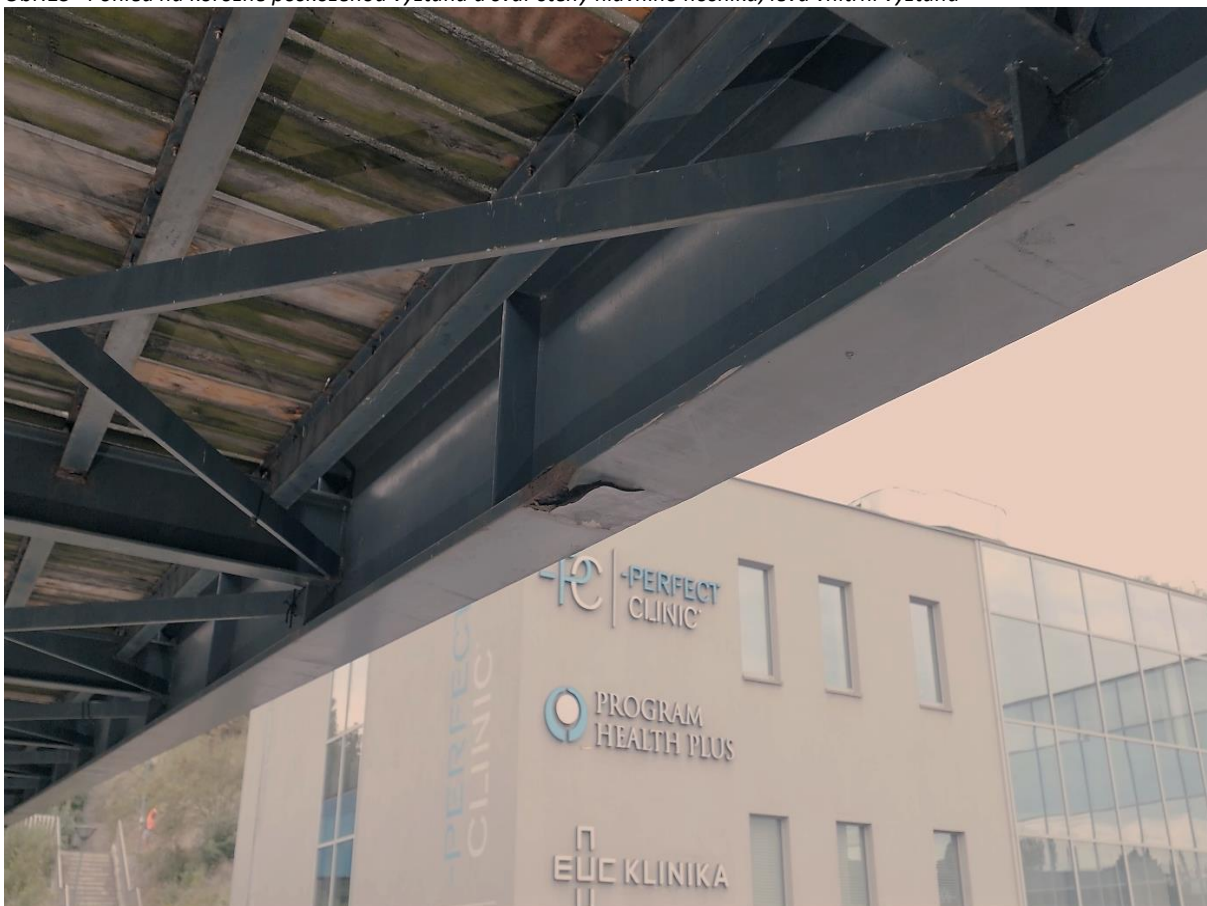
Obr.16 Pohled na dolní pásnici levého hlavního nosníku s korozním poškozením

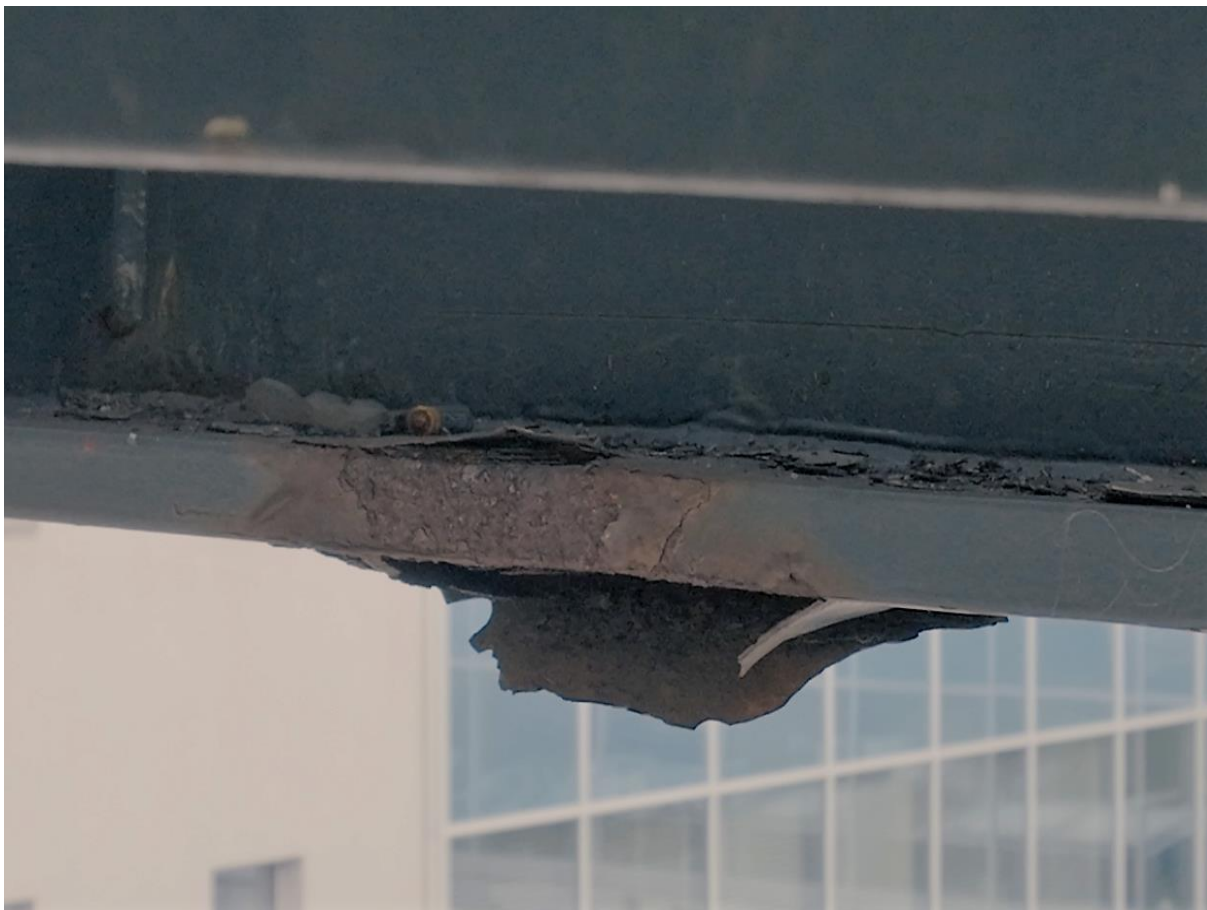
Obr.17 Detail obr.16

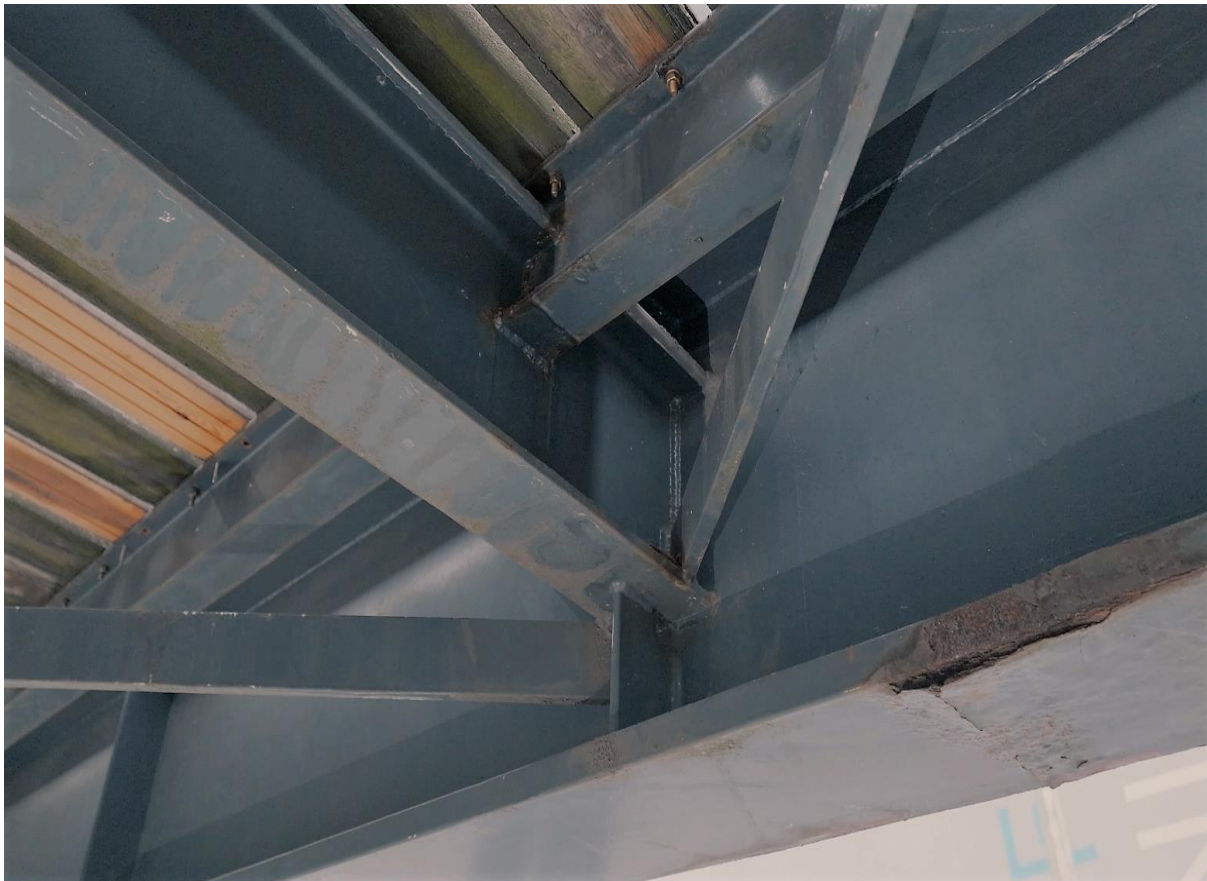
Obr.18 Pohled na levou stranu s korozním poškozením dolní pásnice

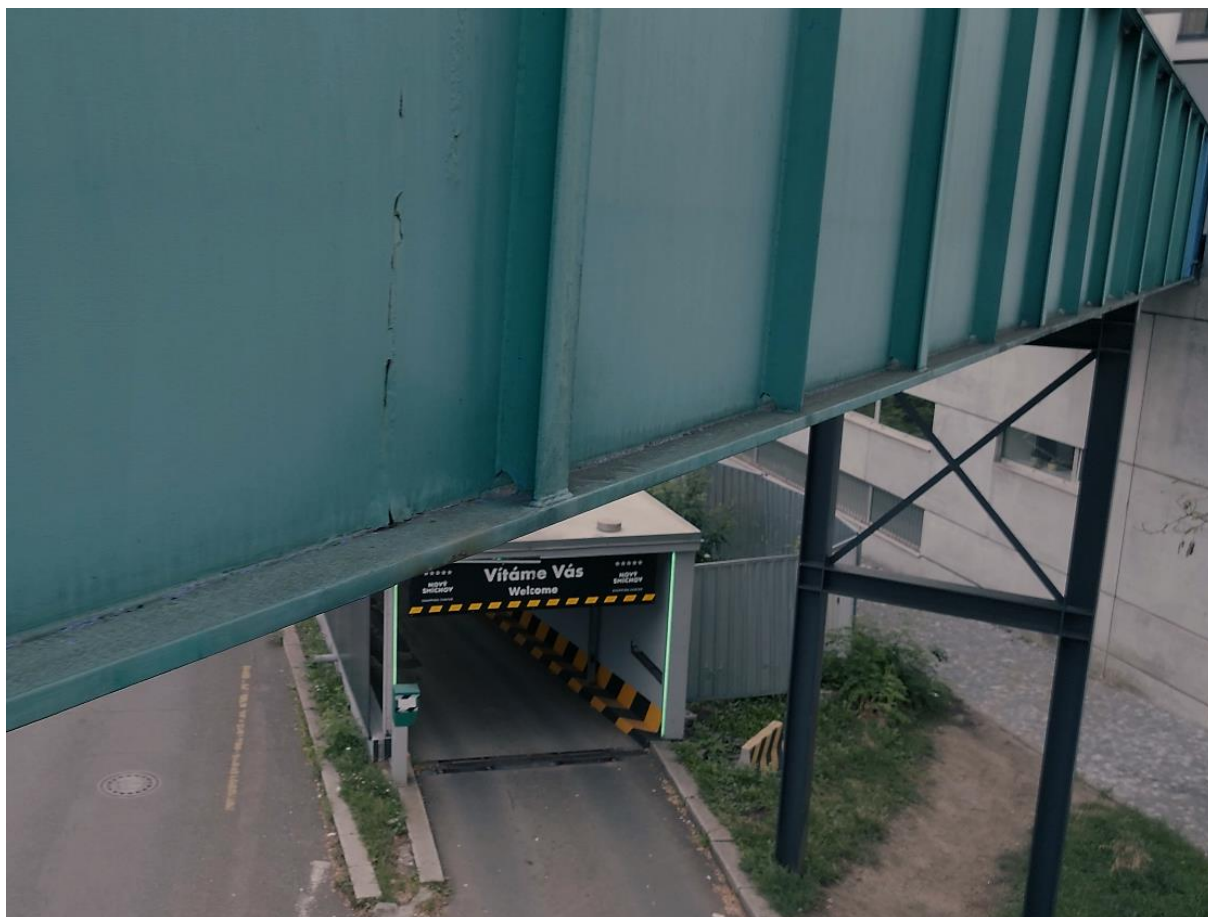
Obr.19 Pohled na korozní poškození stěny pravého hlavního nosníku

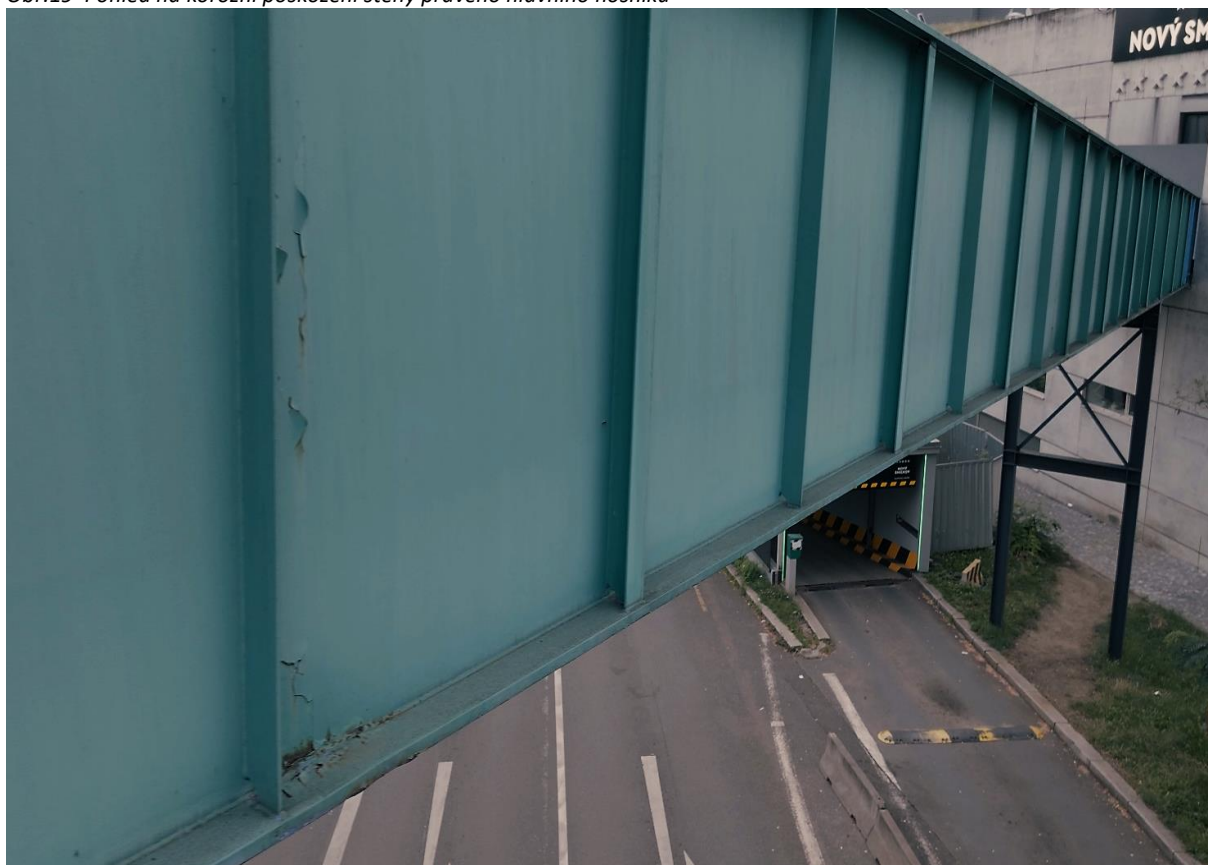
Obr.20 Pohled na korozní poškození stěny pravého hlavního nosníku

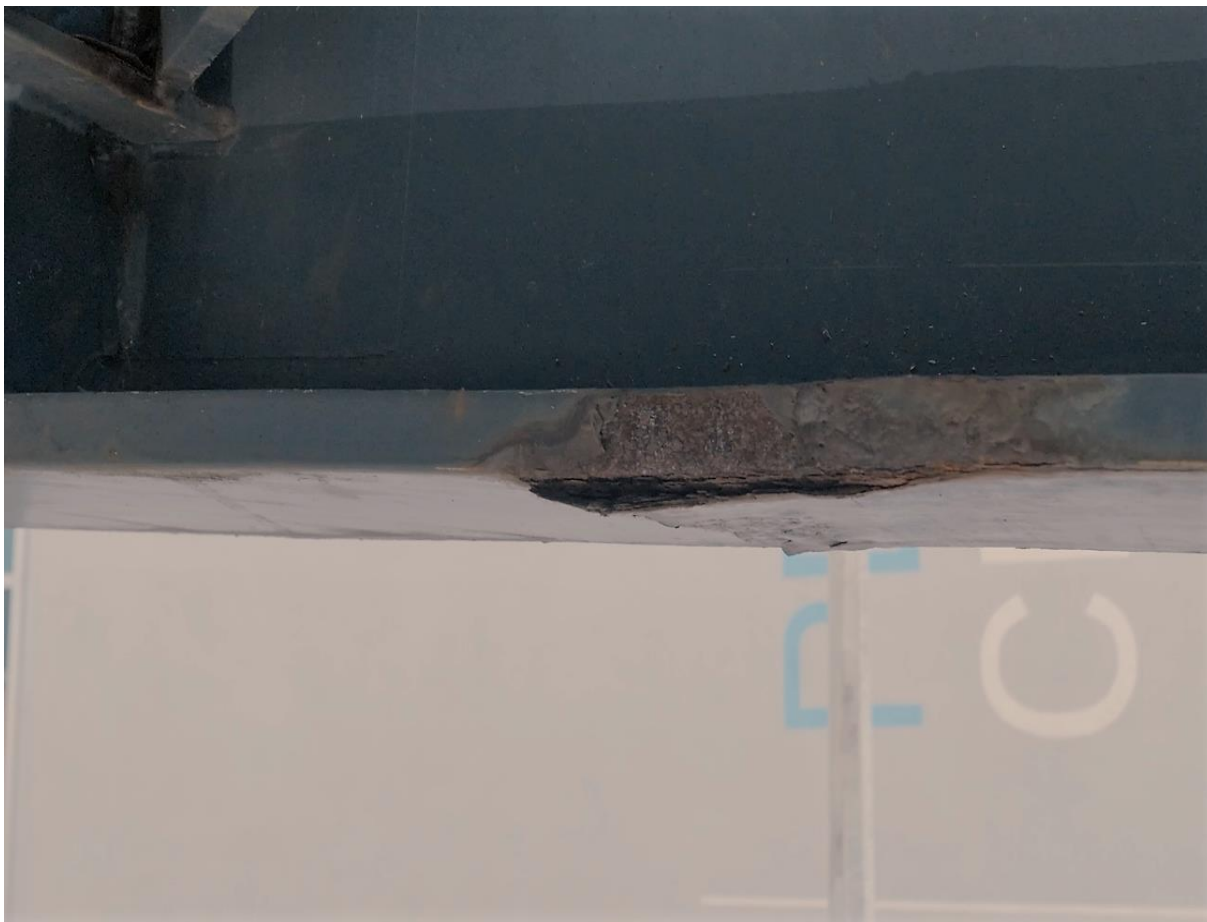
Obr.21 Detail korozního poškození dolní pásnice levého hlavního nosníku

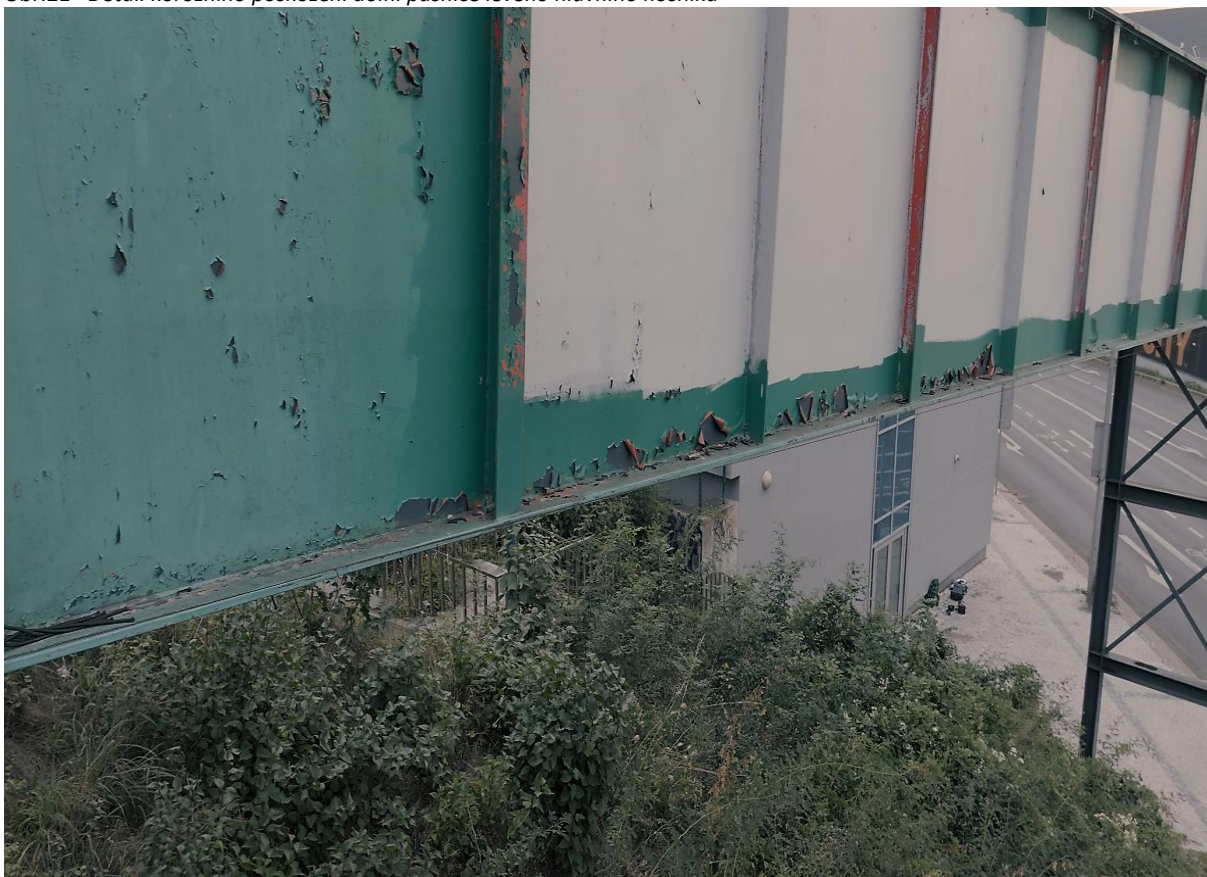
Obr.22 Pohled na odlupování nátěrového povlaku pravého hlavního nosníku v místě u parku
