Lávka pro pěší, propojení KOC-NS Sacre-Coeur Praha 5

MIMOŘÁDNÁ PROHLÍDKA MOSTU

Objekt: Lávka pro pěší, propojení KOC-NC s parkem Sacre-Coeur, bez ev.č.

Datum provedení prohlídky: 19.8.2023

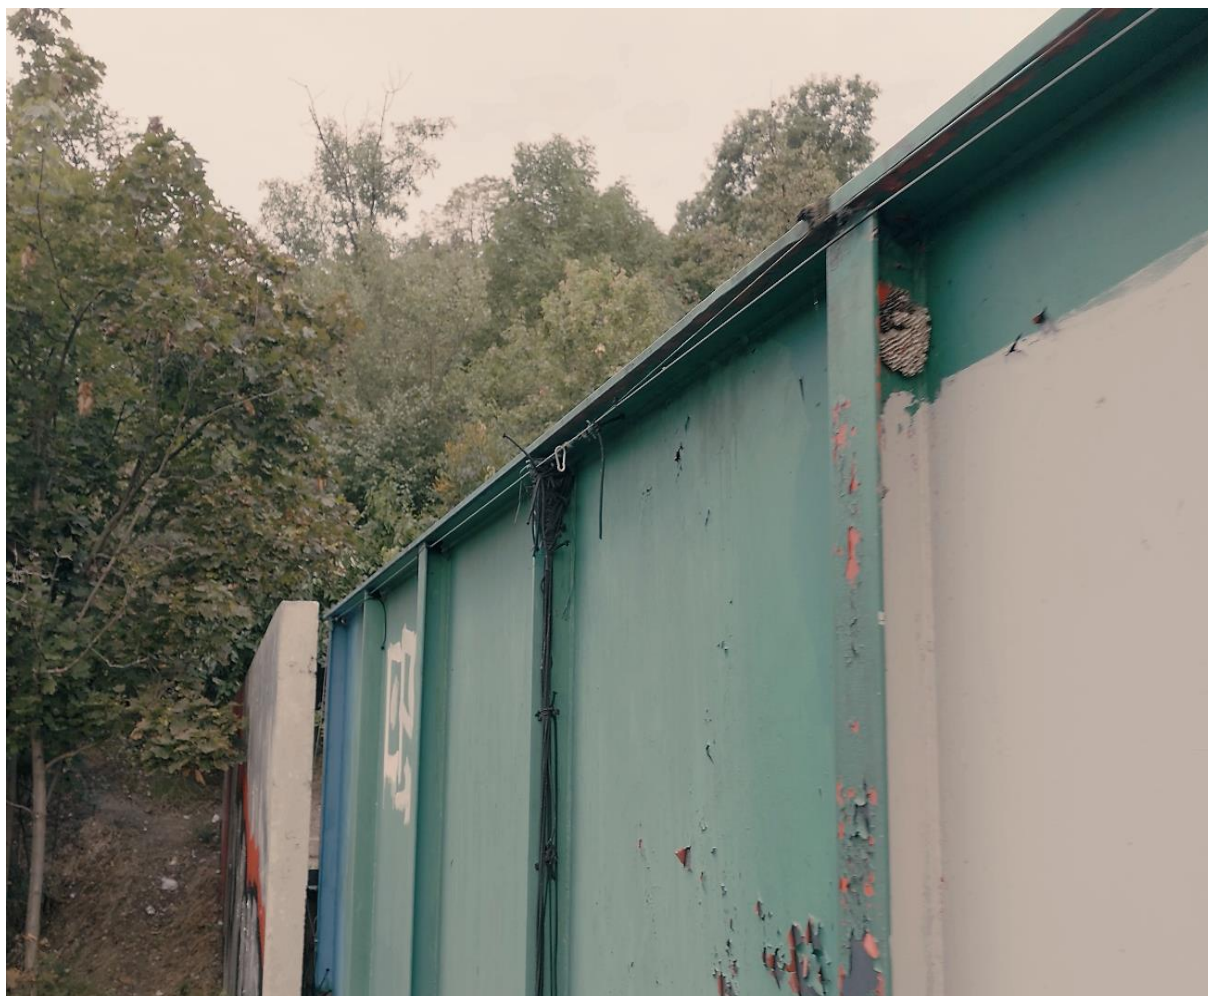
Obr.23 Pohled na úvazy lan a hnízda vos na pravém hlavním nosníku

Nezjištěno. Na lávce jsou z dolní strany zbytky lan pro úvazech reklam, které je třeba odstranit.

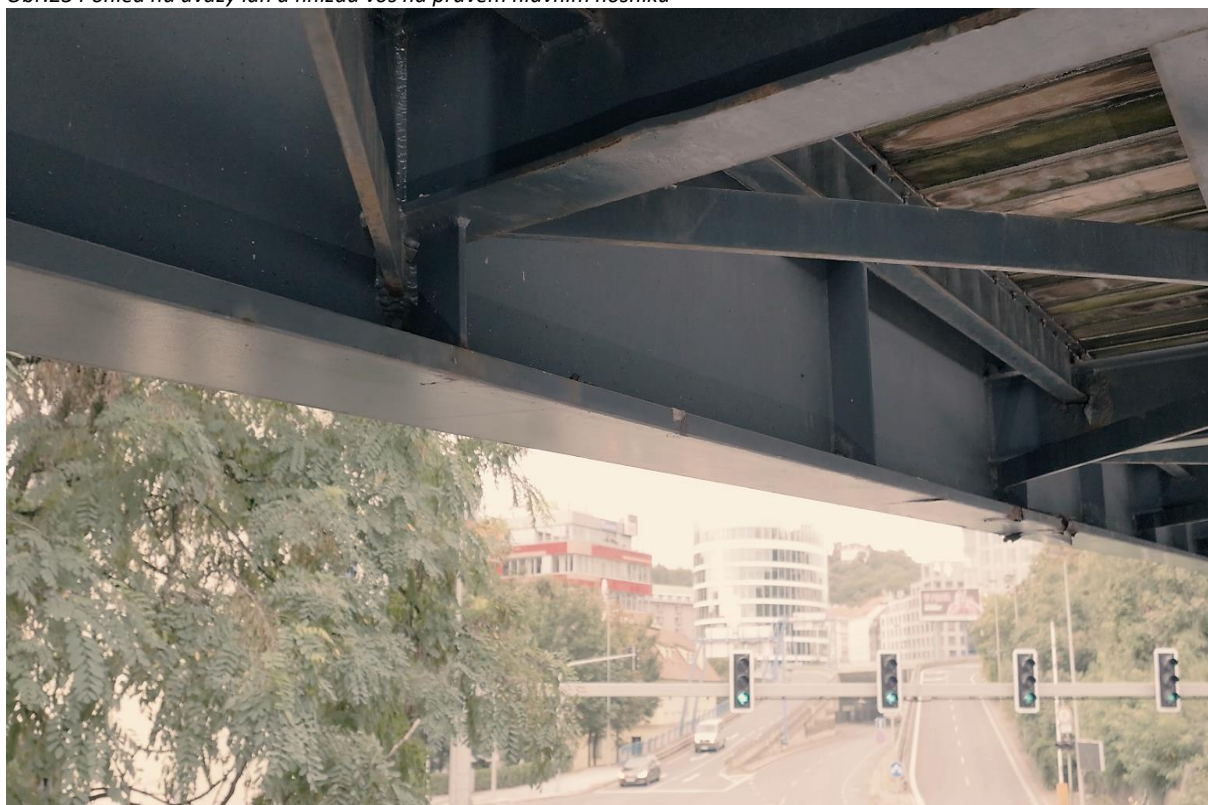
Obr.24 Pohled na korozně poškozenou dolní pásnici pravého hlavního nosníku u KOC

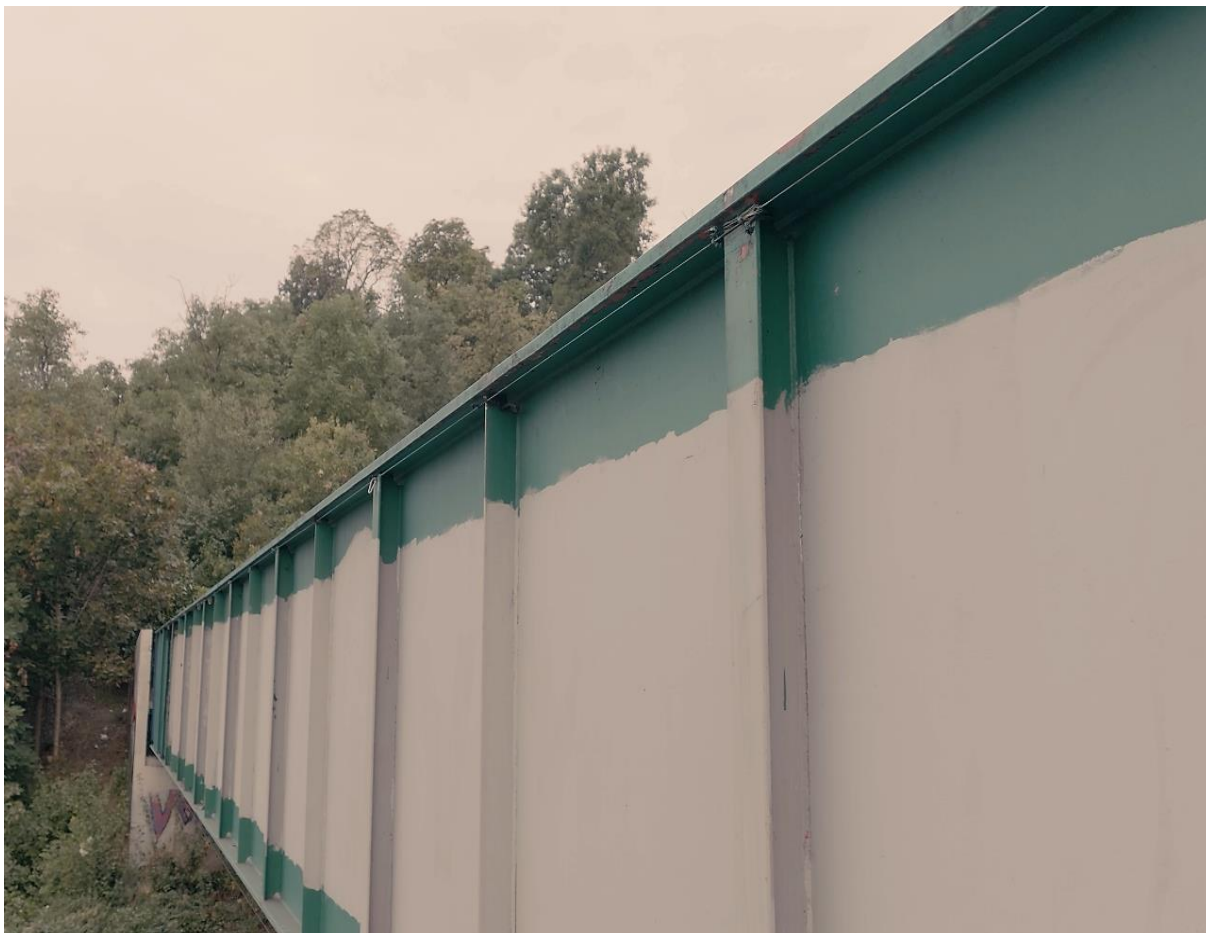
Obr.25 Pohled na kombinace povlaků na stěně pravého hlavního nosníku

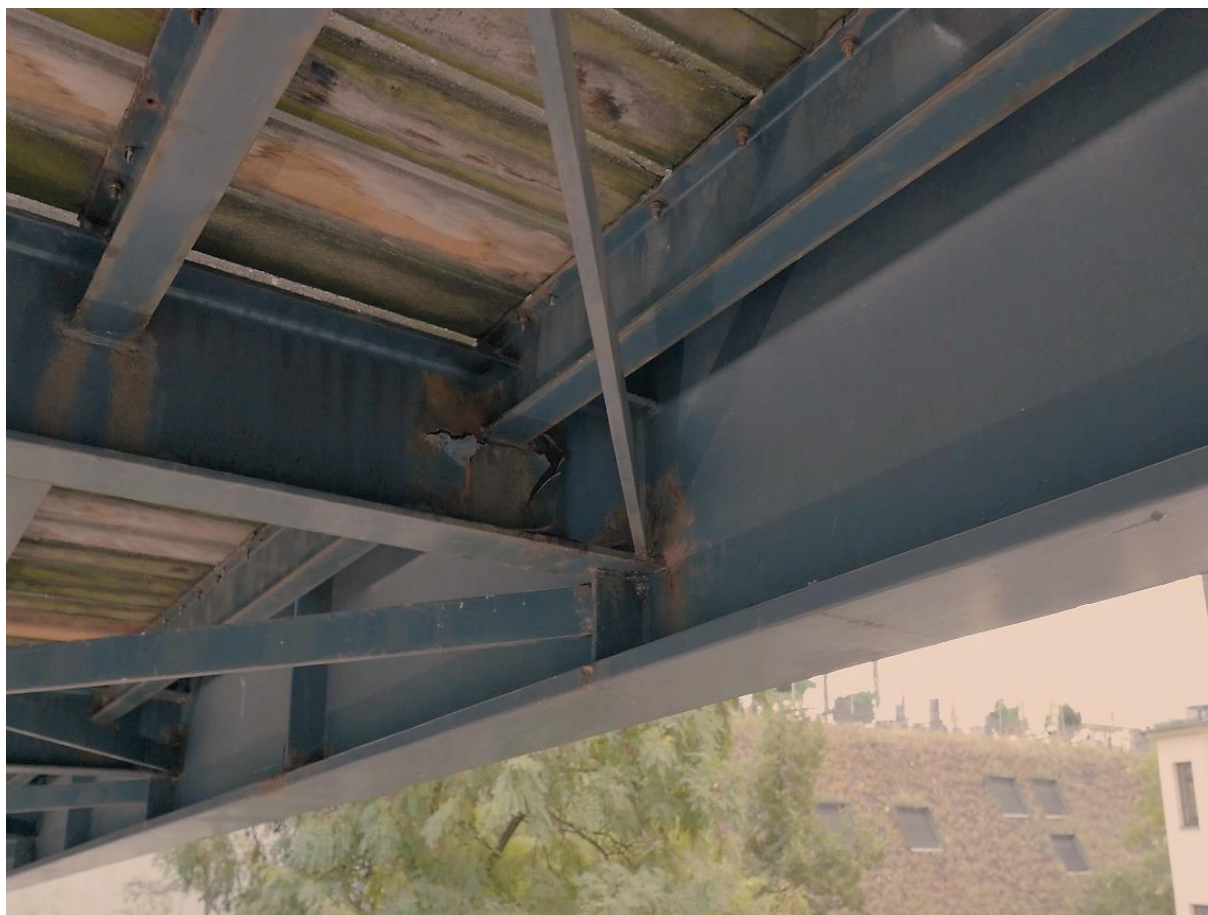
Obr.27 Pohled na korozní poškození a odlupování nátěru na příčniku a stěně lávky, pravá strana

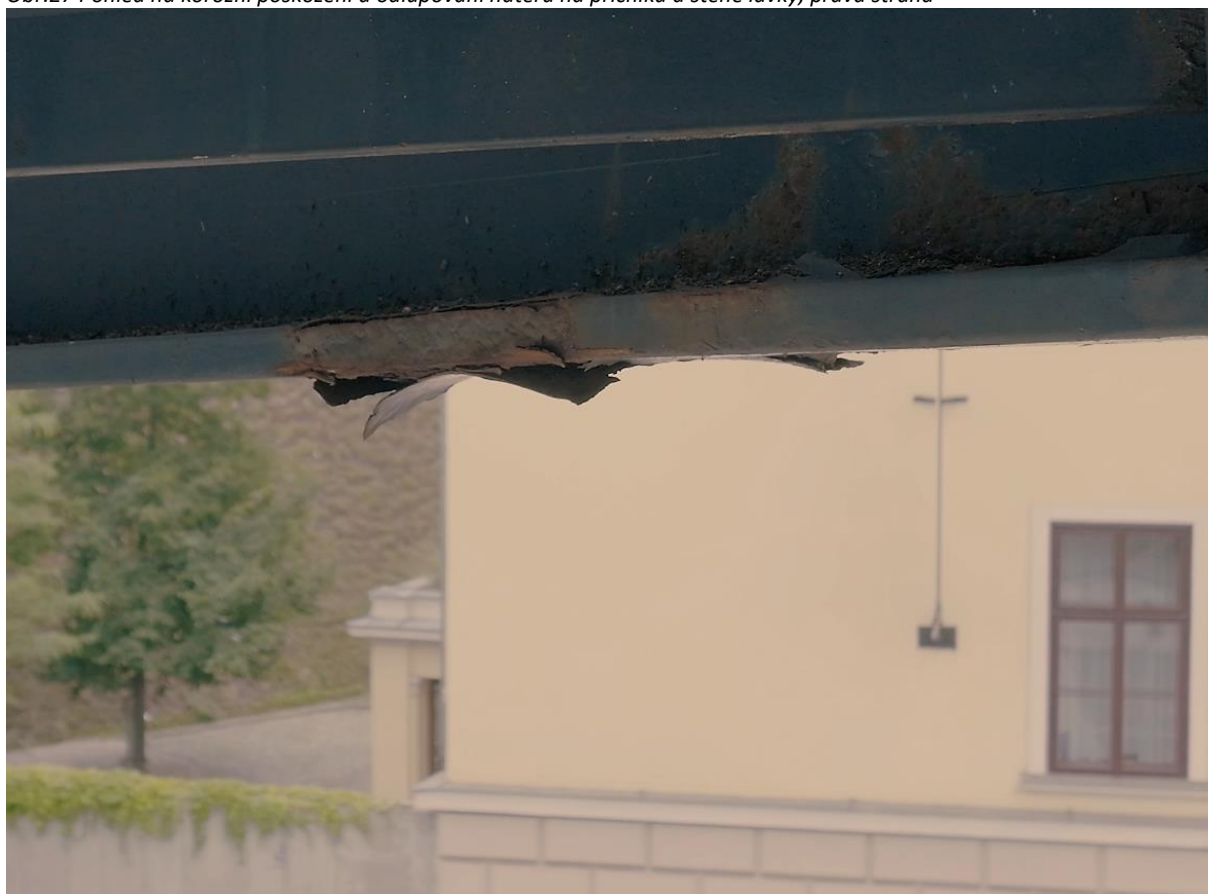
Obr.28 detail korozního poškození dolní pásnice

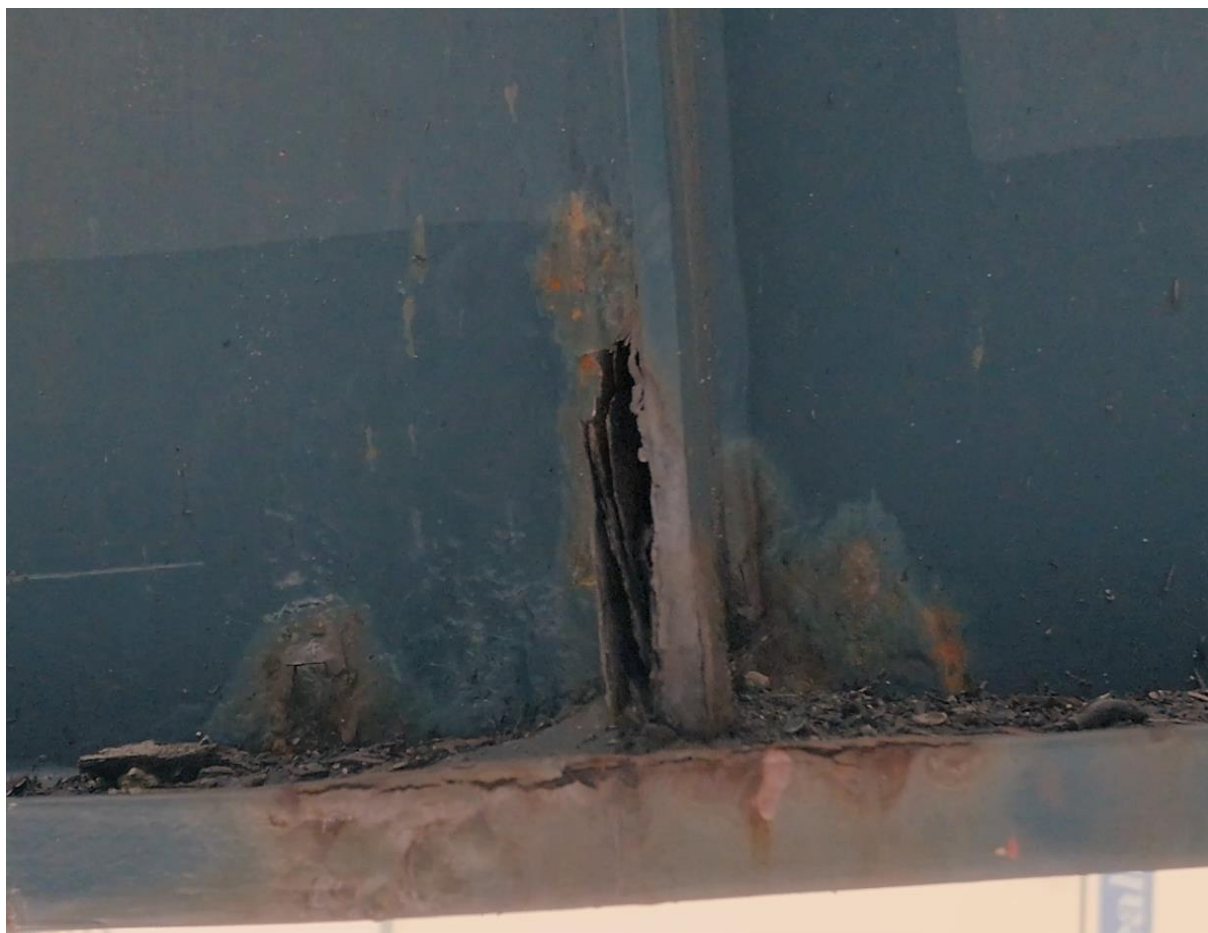
Obr.29 Korozní poškození a rozpad výztuhy stěny

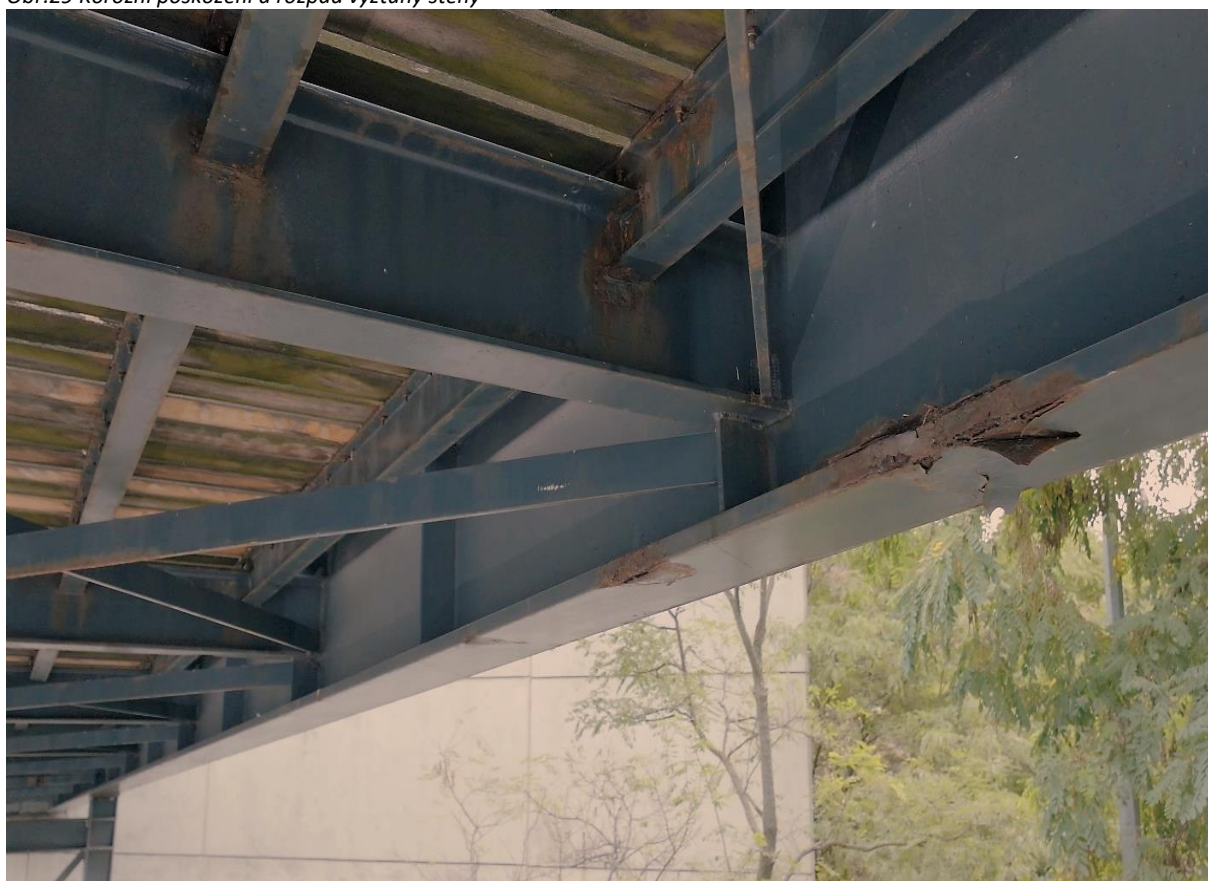
Obr.30 Odlupování nátěru a koroze ve vrstvách, pravá strana

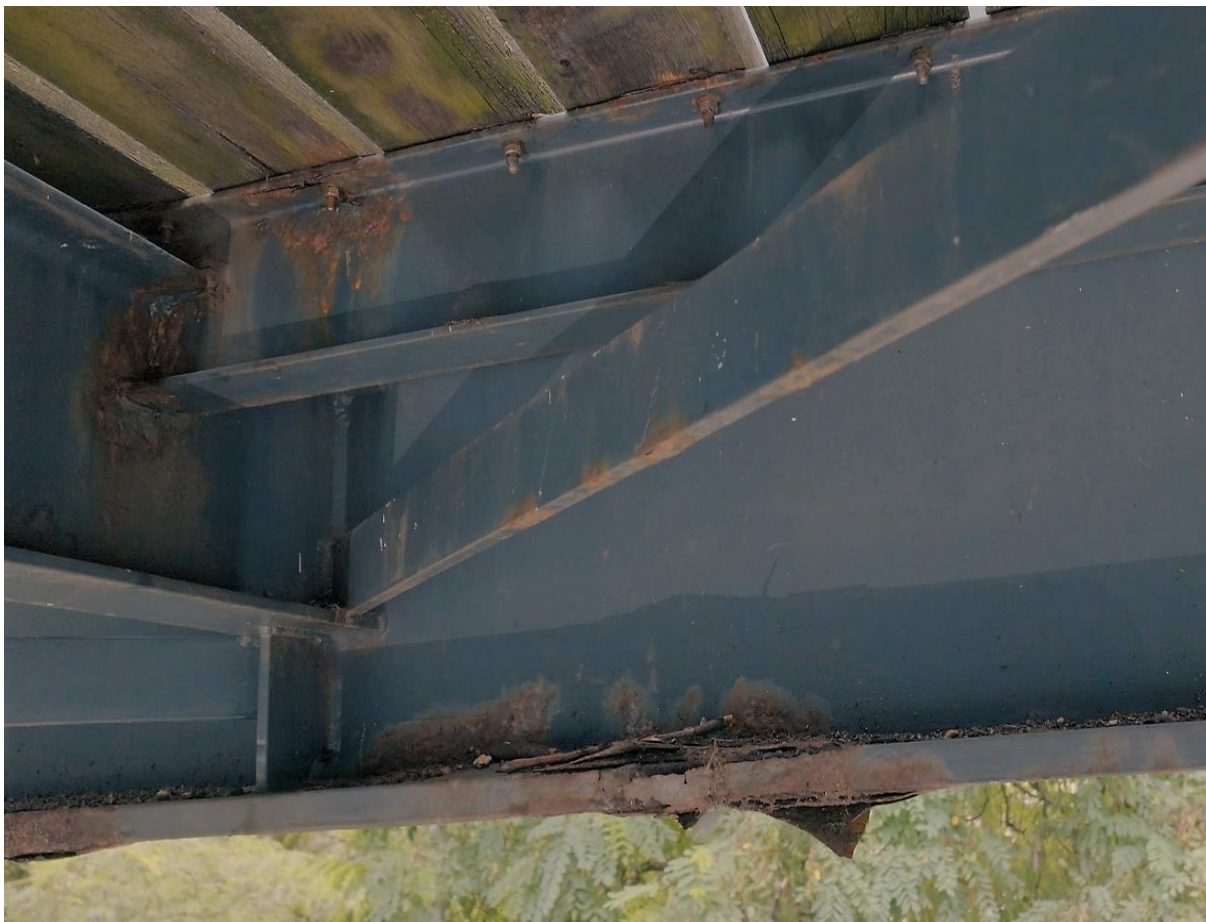
Obr.31 Korozní poškození ve vrstvách dolní pásnice pravá strana z vnitřní strany nosníku, včetně svarových spojů

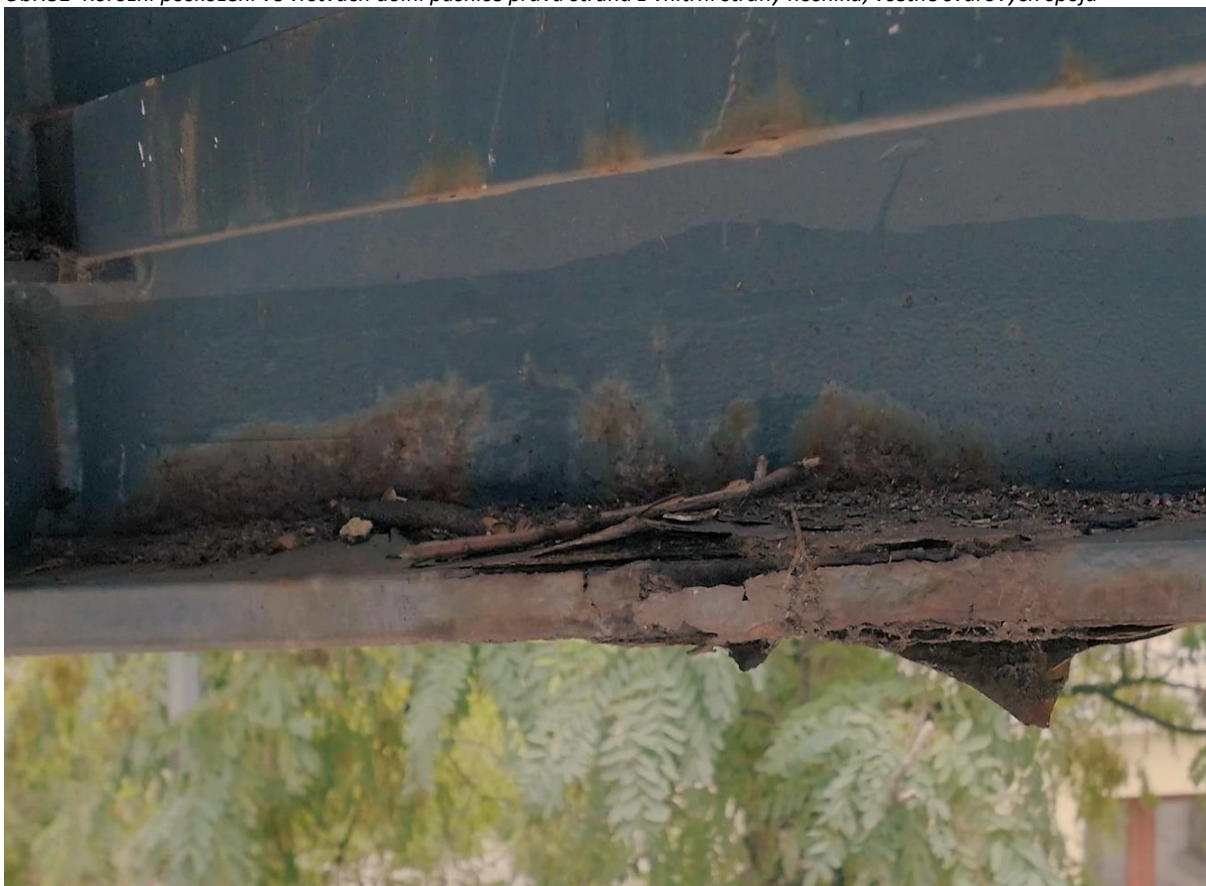
Obr.32 Detail korozního poškození ve vrstvách

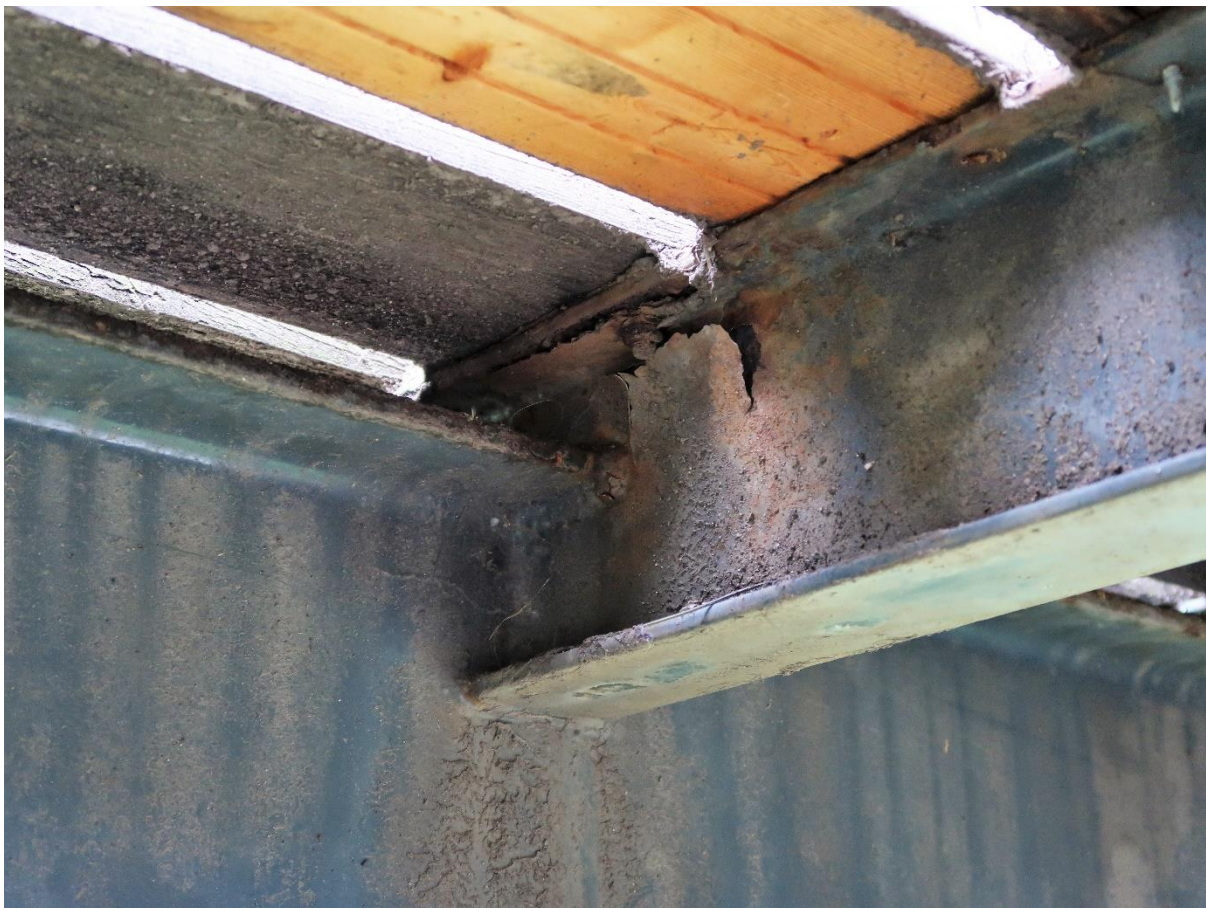
Obr. 33 detail připojení podélníku na příčník a zatékání do spojů

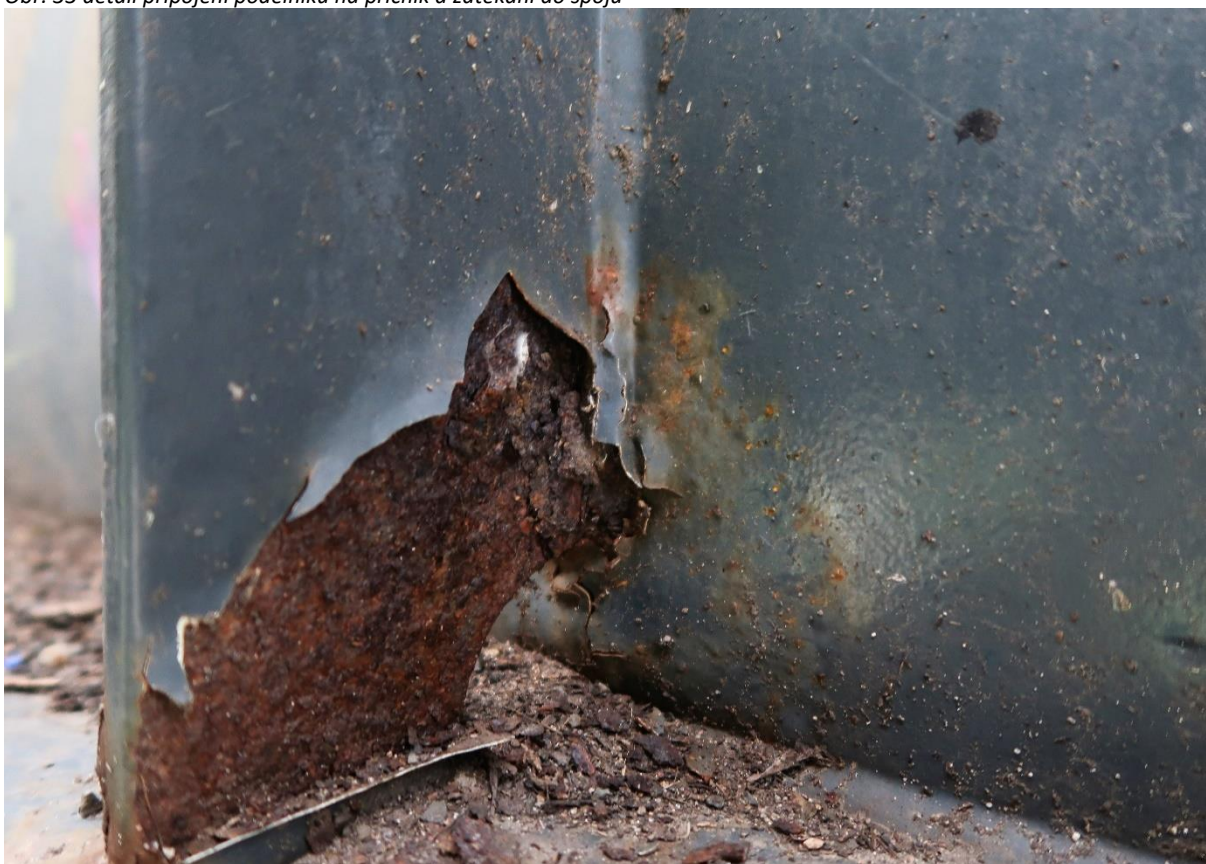
Obr.34 Korozní poškození svarů výztuhy stěny levý nosník z vnitřní strany, park

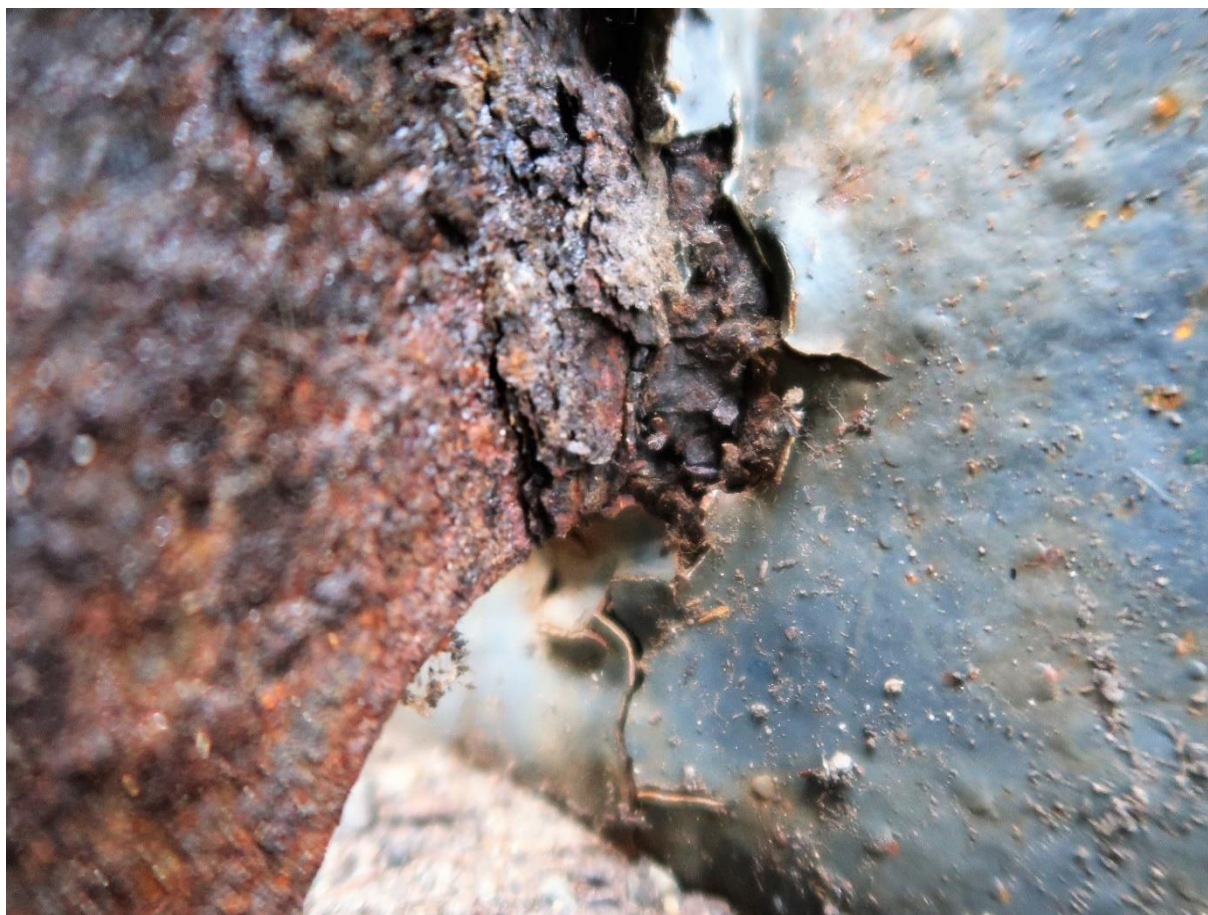
Obr.35 Detail koroze ve vrstvách ve svaru z obr.34

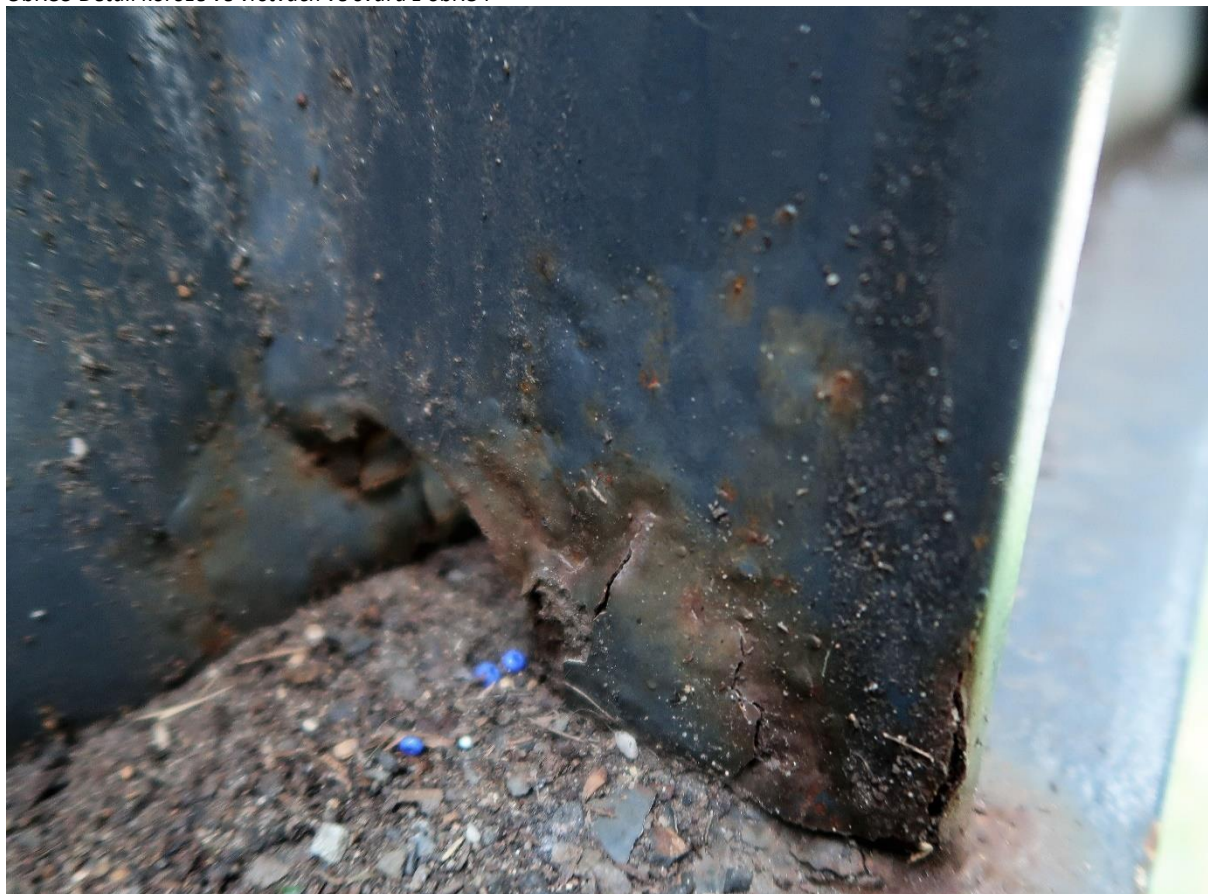
Obr.36 Korozní poškození výztuh stěny

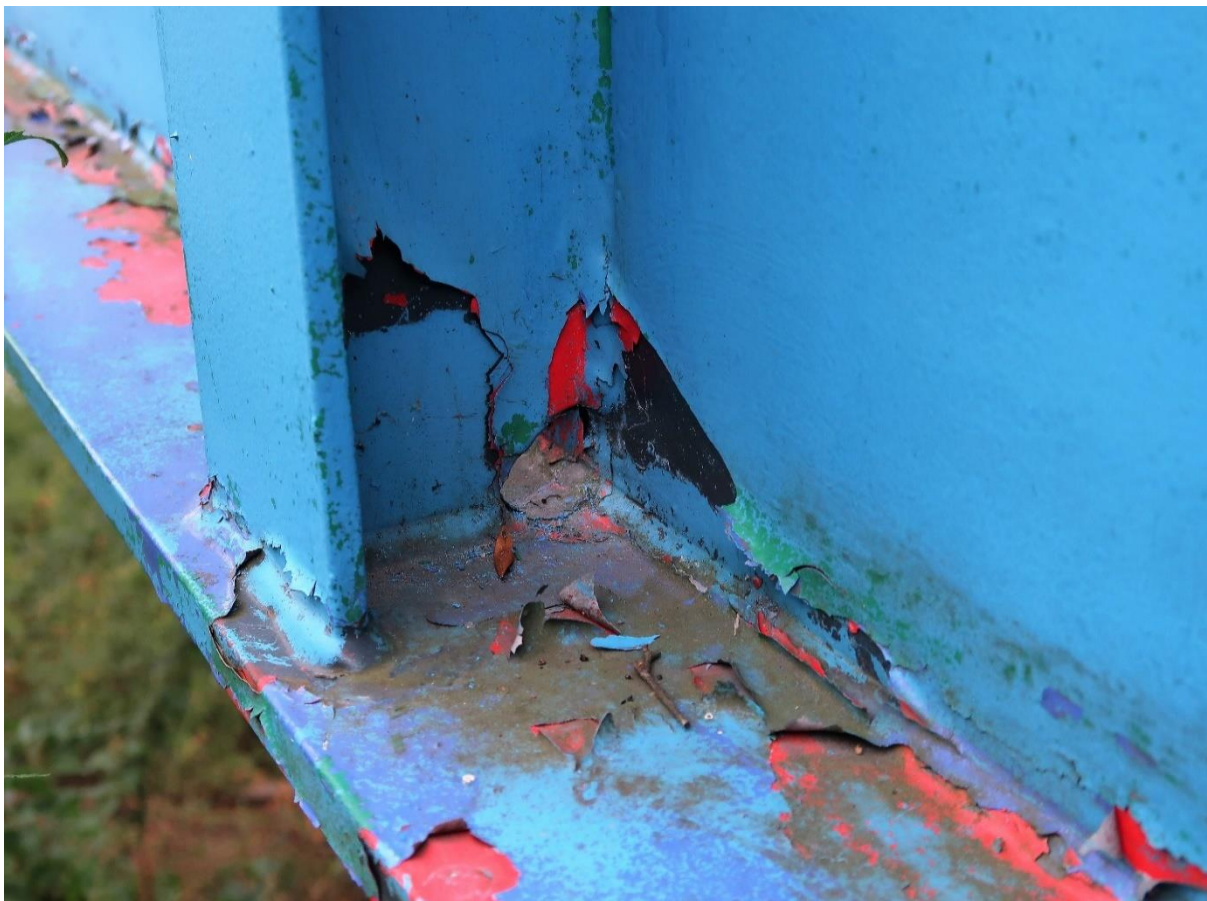
Obr.37 Odlupování vrstev nátěru na levé straně hlavního nosníku, park

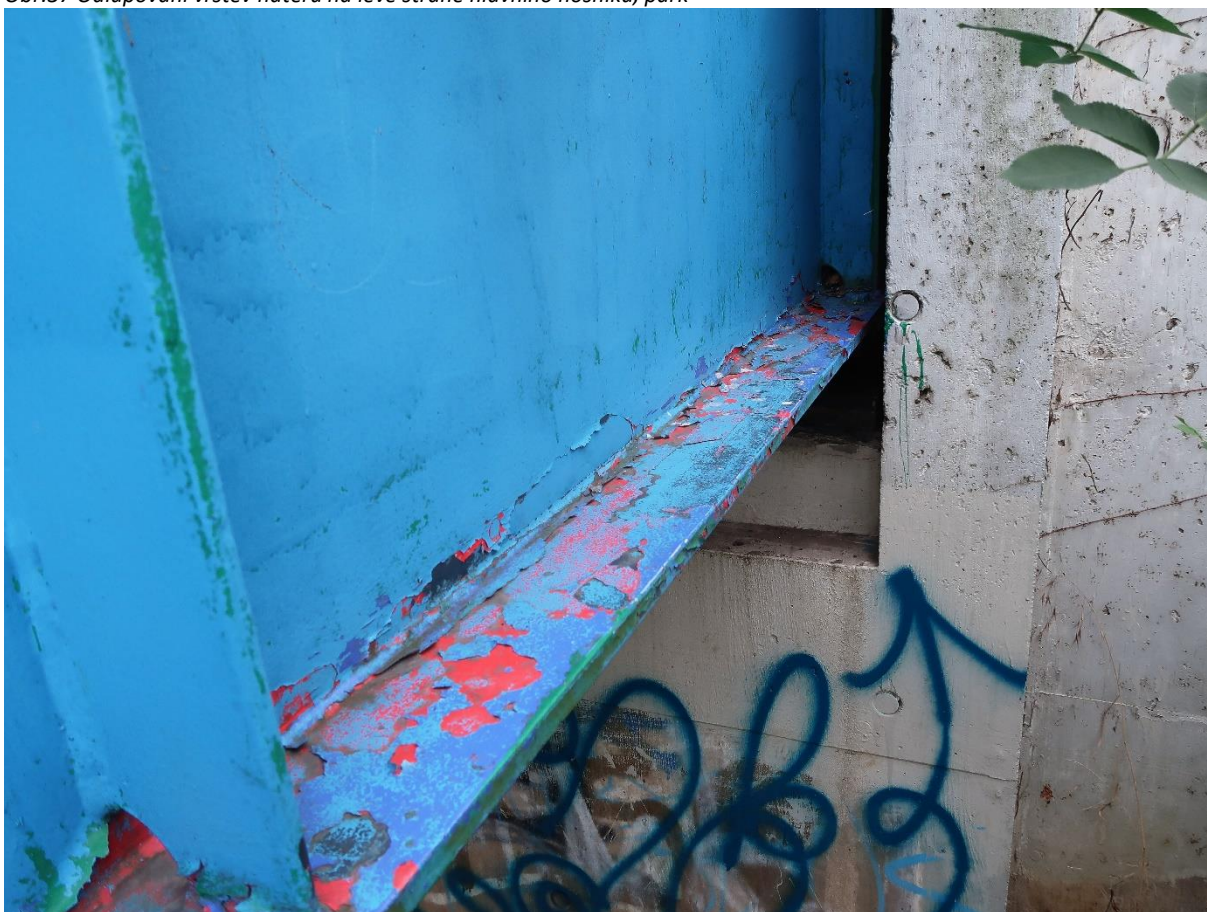
Obr.38 Odlupování vrstev nátěru levý nosník, uložení park
