Lávka pro pěší, propojení KOC-NS Sacre-Coeur Praha 5

MIMOŘÁDNÁ PROHLÍDKA MOSTU

Objekt: Lávka pro pěší, propojení KOC-NC s parkem Sacre-Coeur, bez ev.č.

Datum provedení prohlídky: 19.8.2023

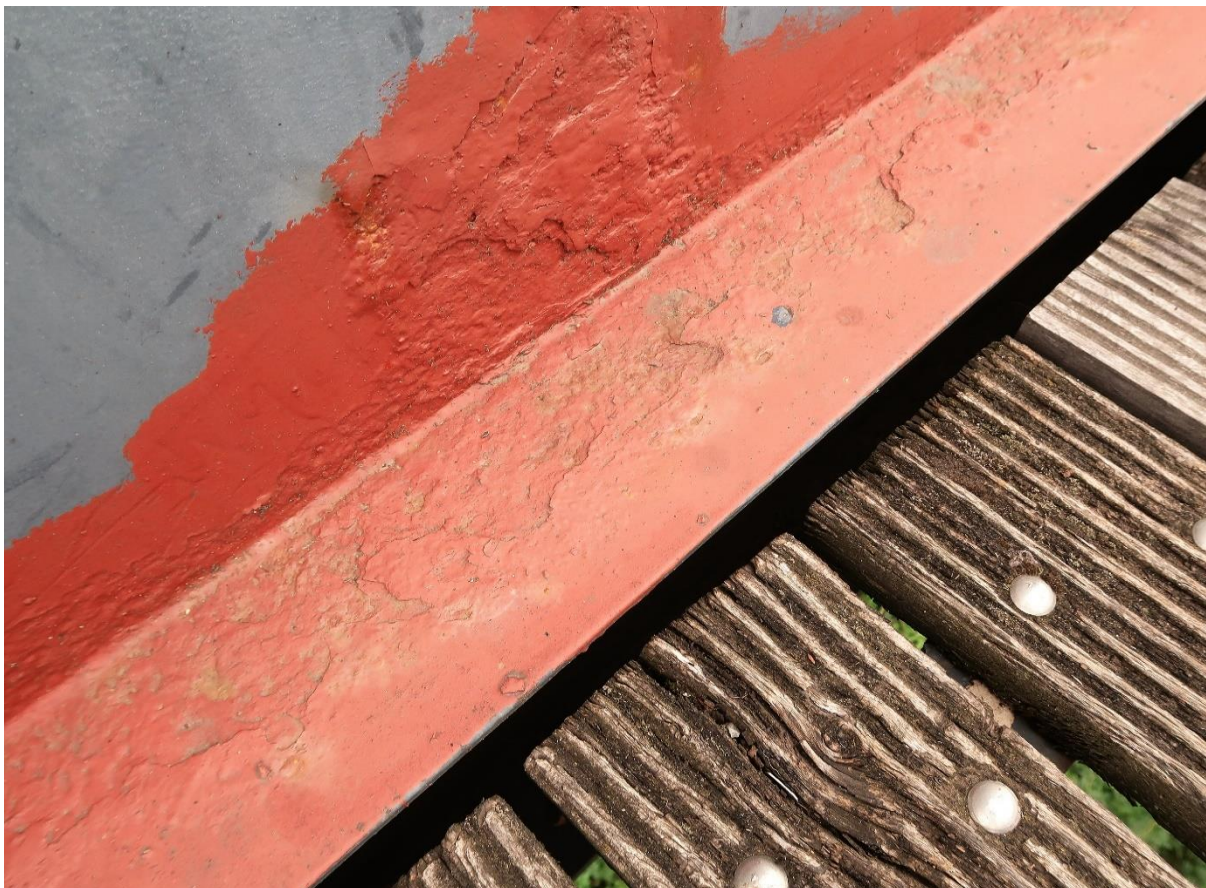
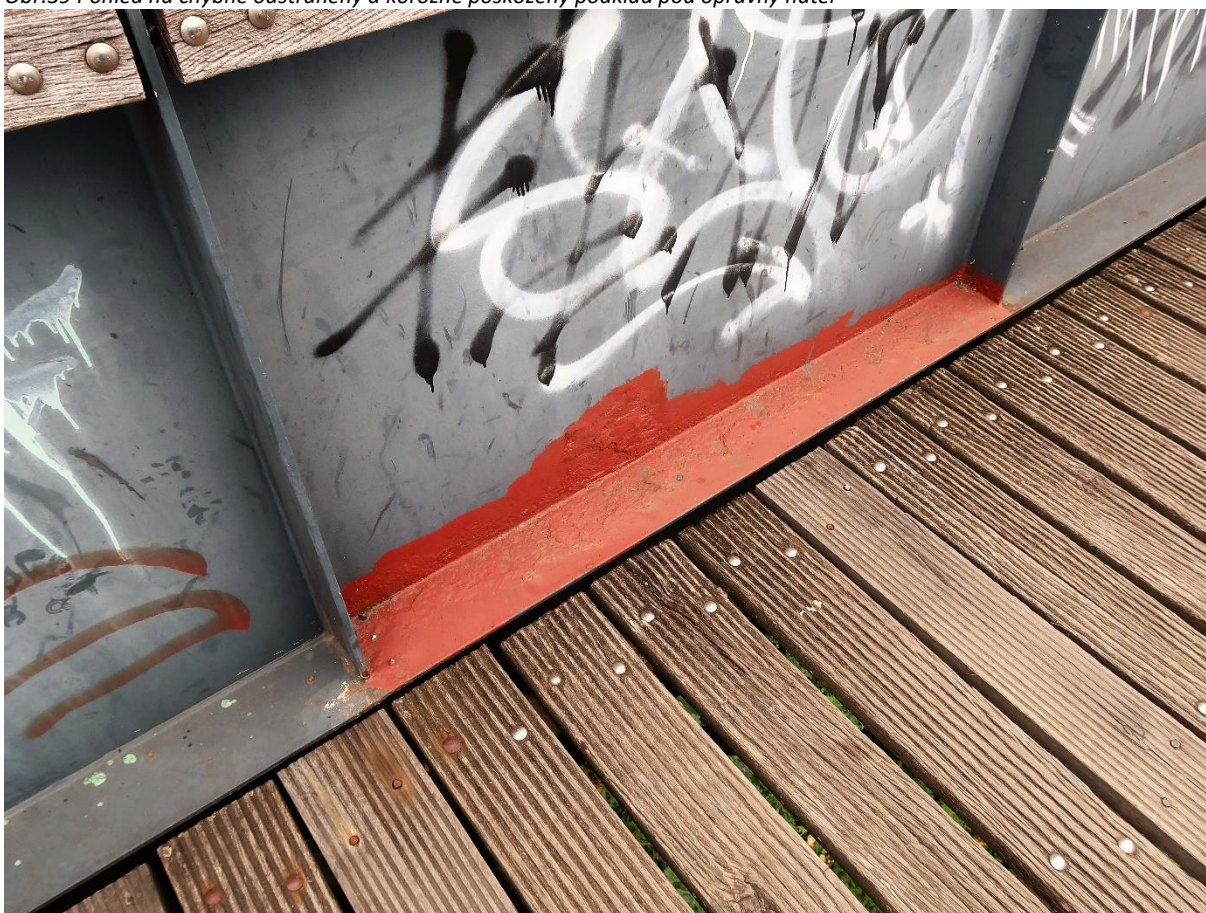
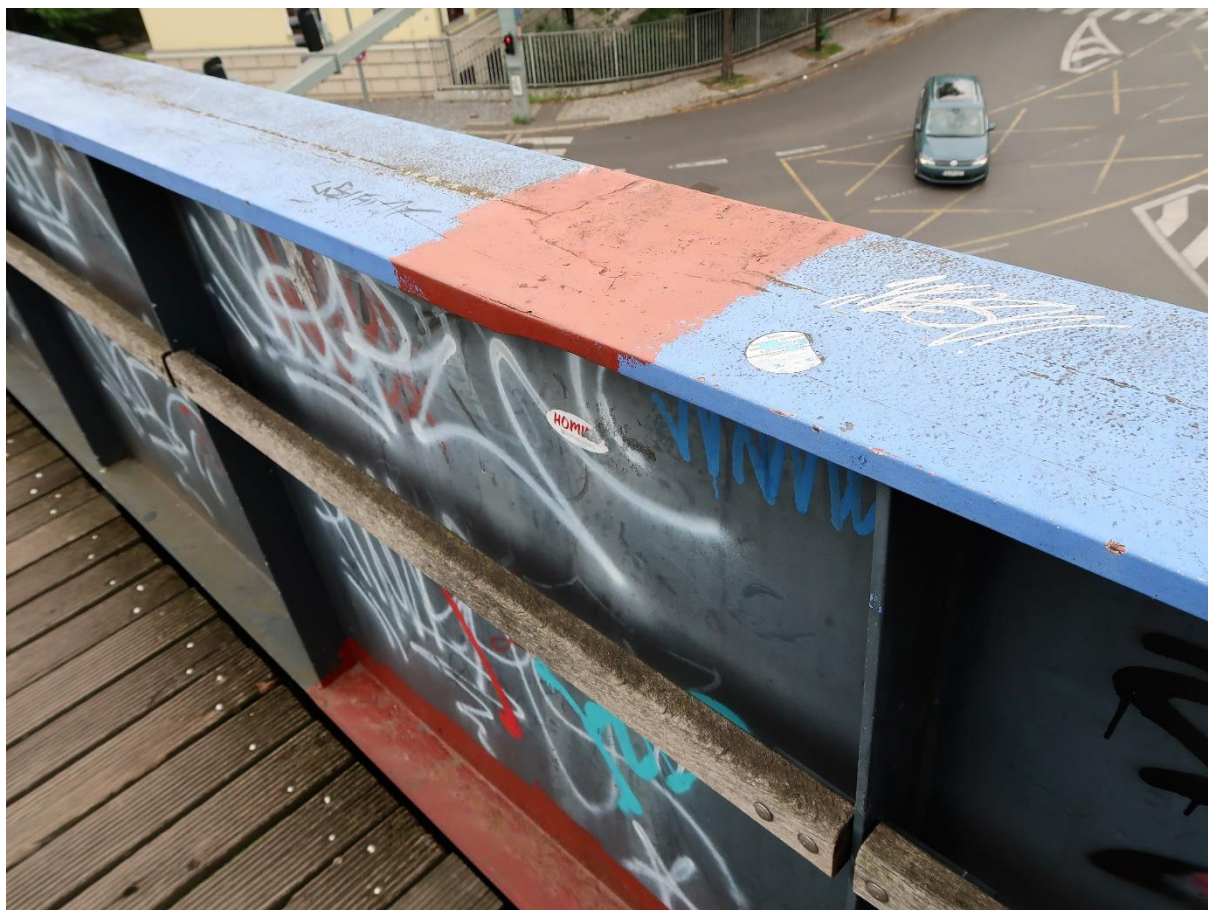
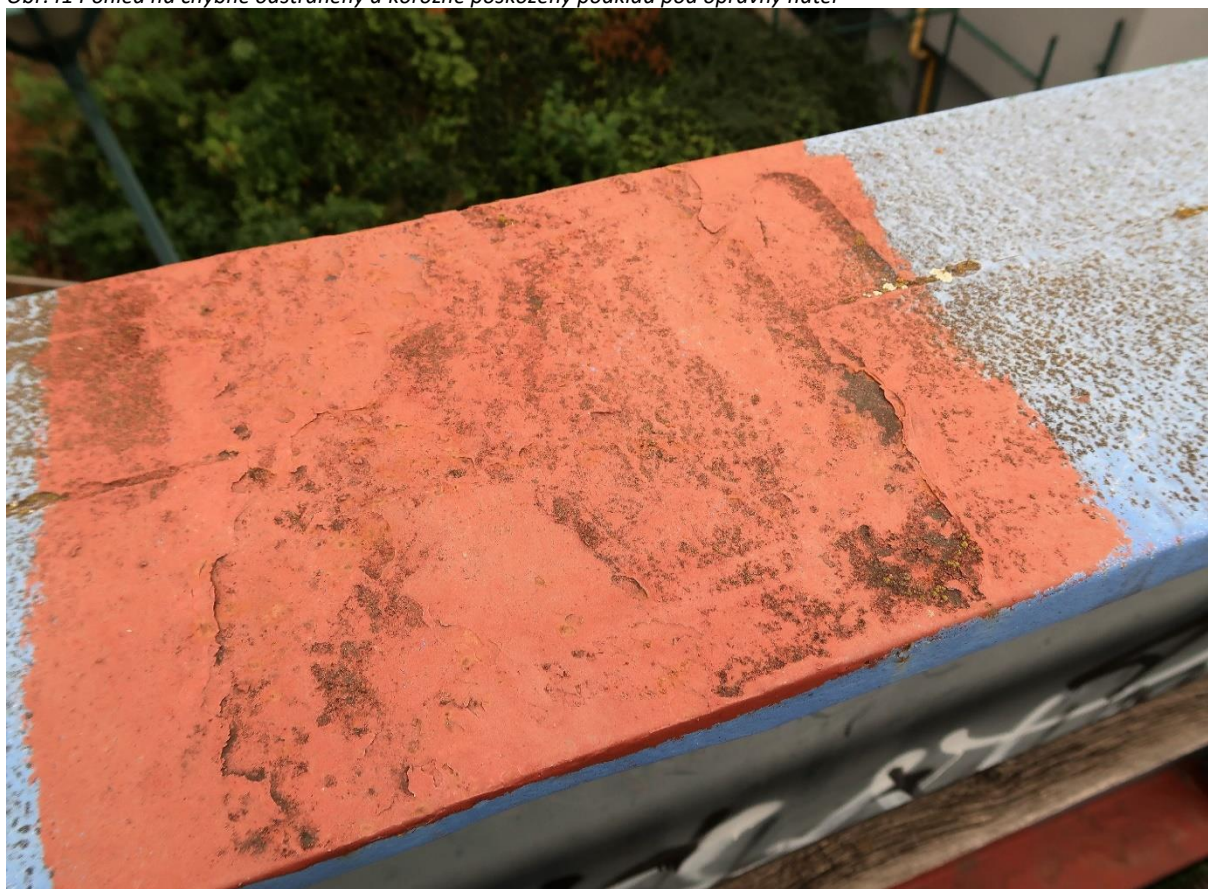
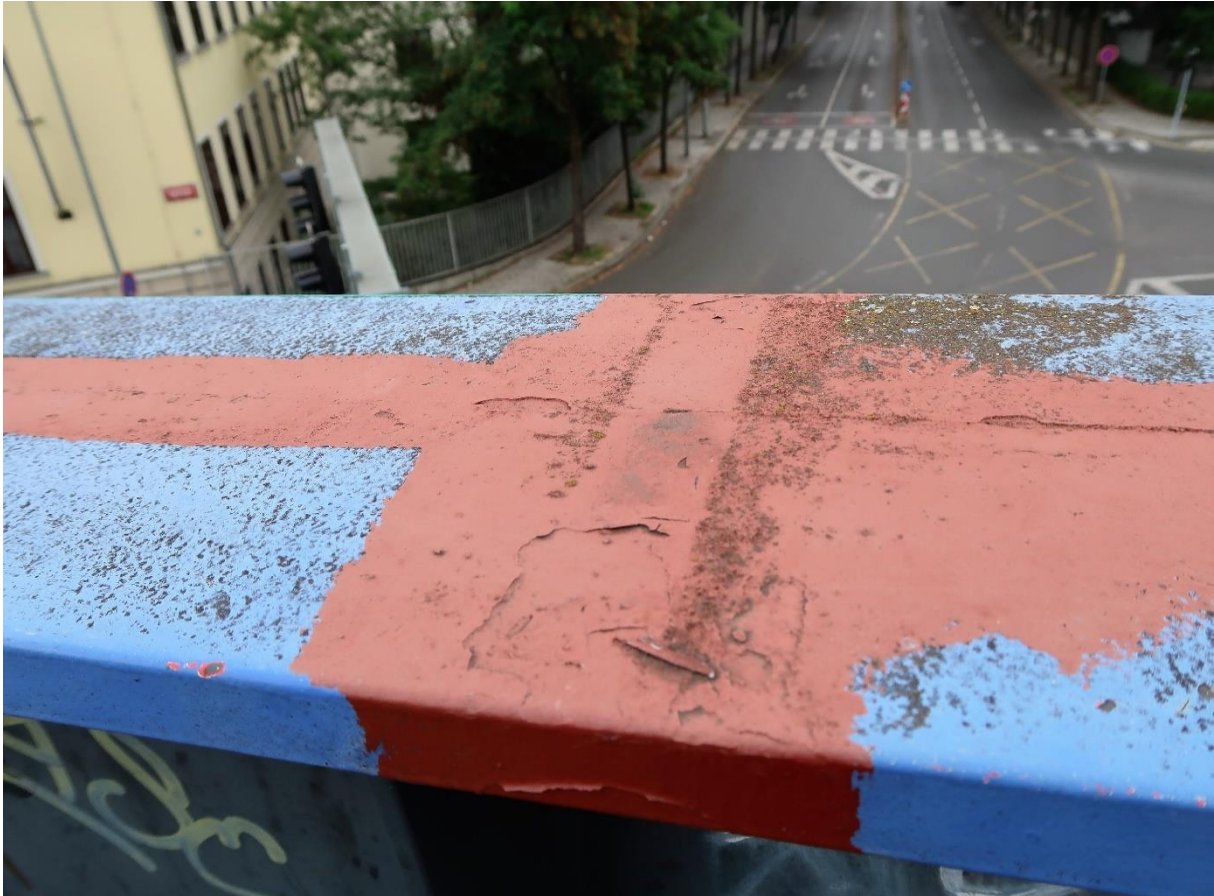
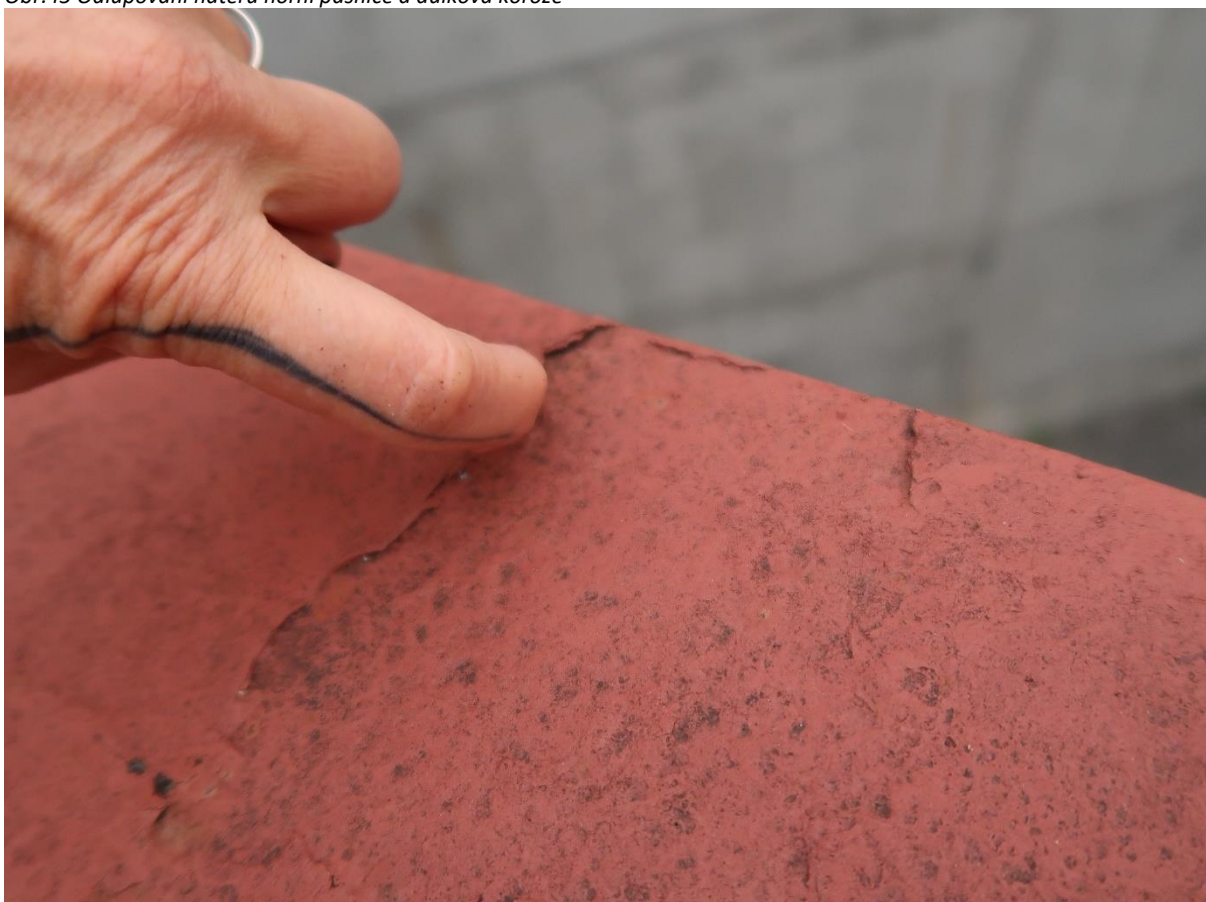
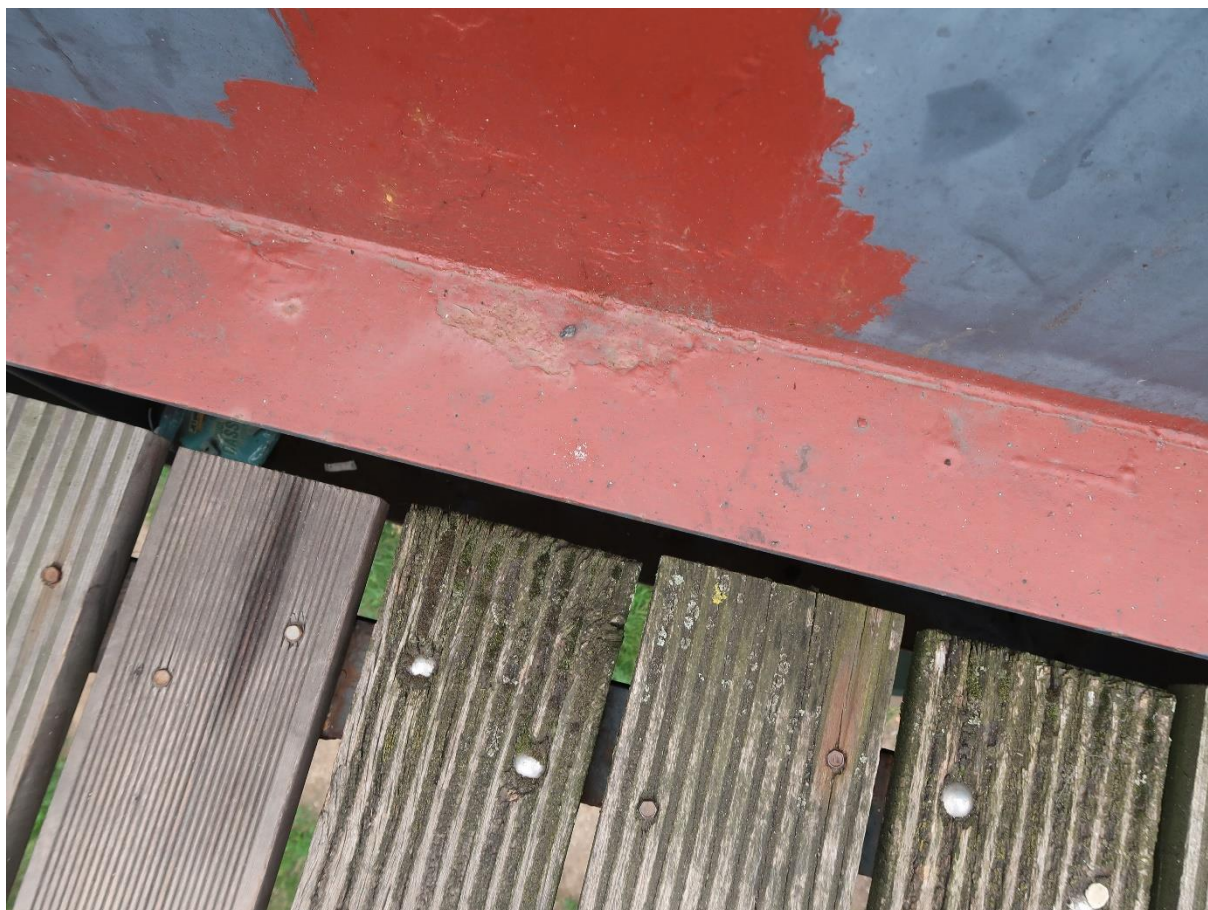
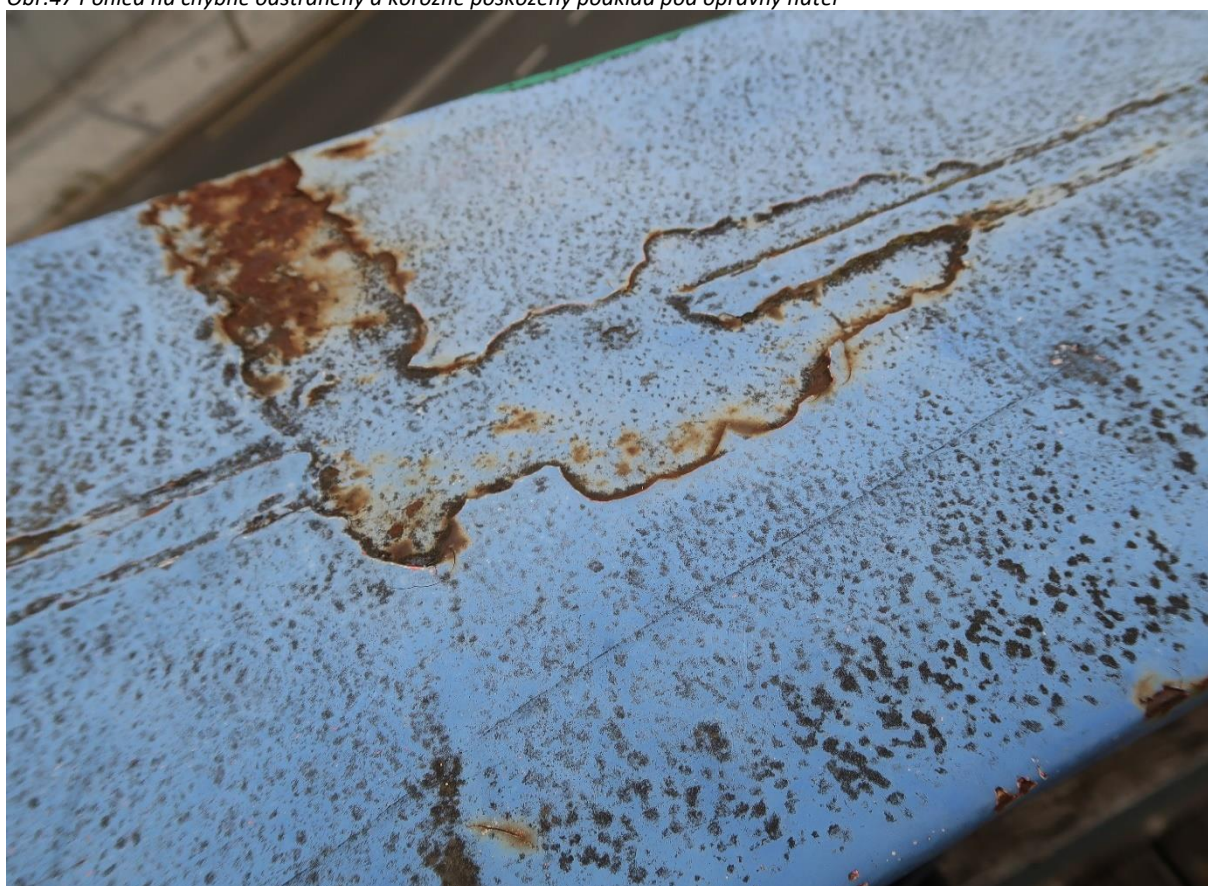
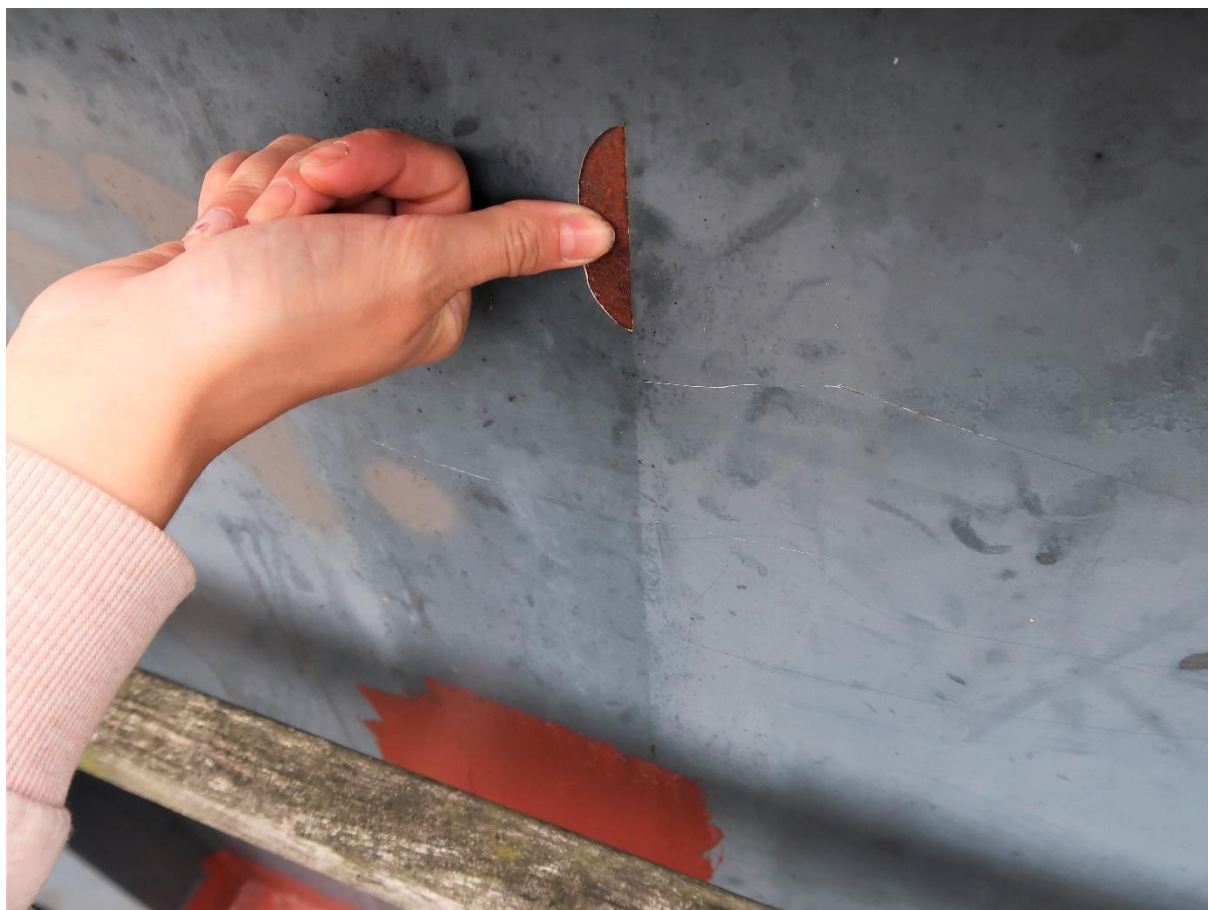
Obr.39 Pohled na chybně odstraněný a korozně poškozený podklad pod opravný nátěr

1. Odstranění volných nepřilnutých částí nátěrového povlaku a korozních produktů, v případě zjištění trhlin ve svarech zajistit diagnostiku poruch. Zbytky nátěrového systému vytvářejí „kapsy“ ve kterých se zadržuje voda a nečistoty, které následně způsobují korozi ve vrstvách
2. Odstranění zbytků lan a úvazů
3. Opravit podlahy a vyměnit vyhnílé části
4. Opravit a vyměnit vyhnílá madla zábradlí, doplnit madla
5. Vyčistit úložné prahy a mostní konstrukci od spadu a zbytků drog
6. Odstranit vegetaci ze svahů
7. Vyčistit pilíře od nečistot

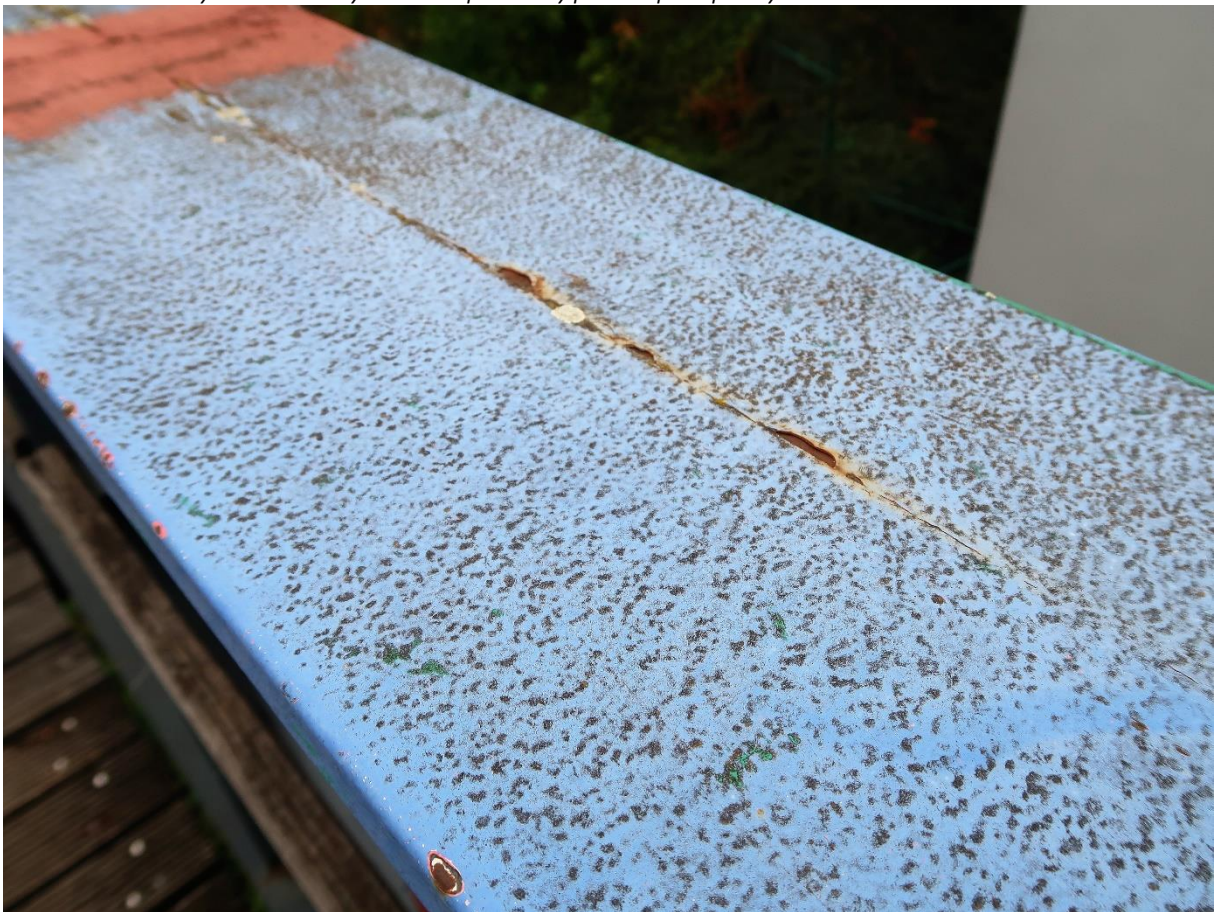
Obr.44 Korozní poškození horní pásnice pravděpodobně pojezdem lávky pro nátěr

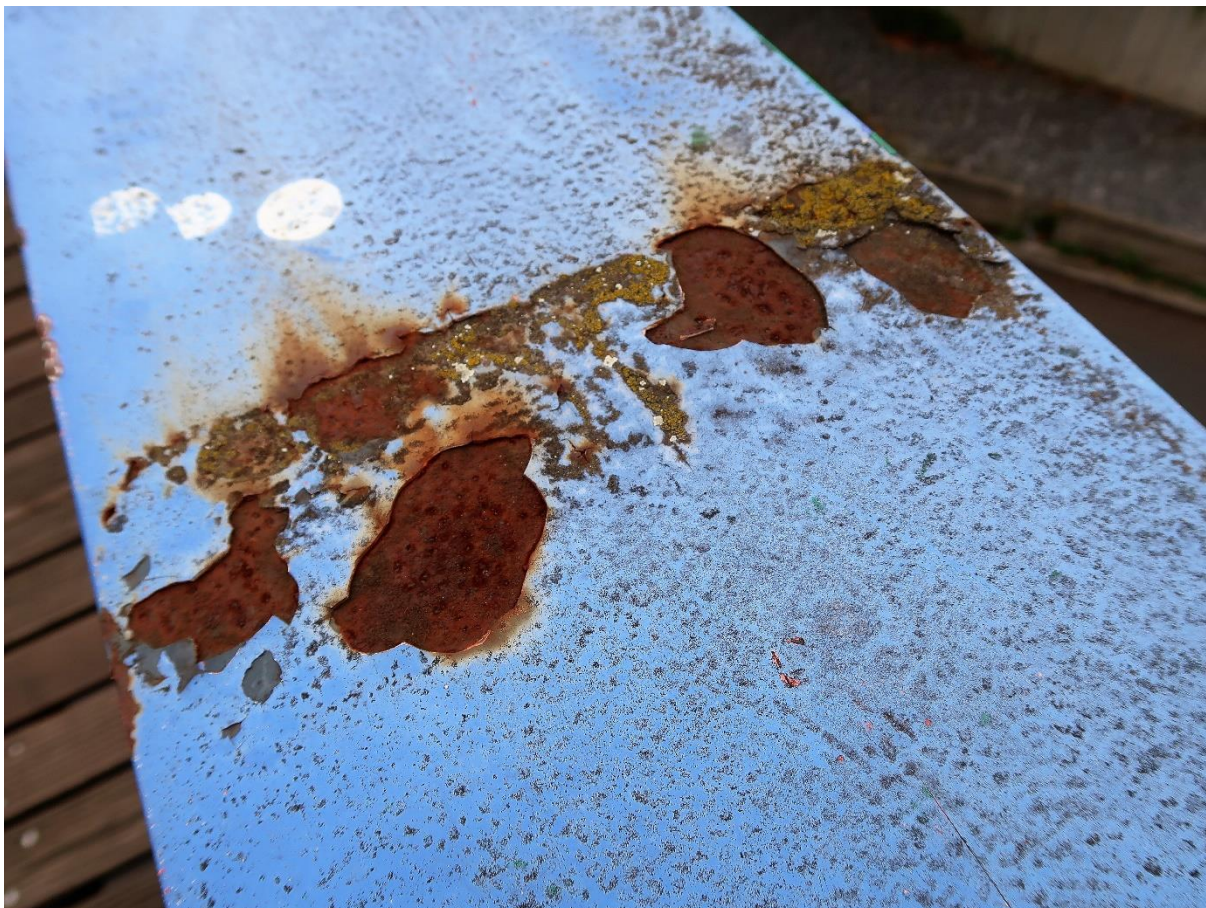
Obr.45 Odlupování nátěru horní pásnice a důlková koroze

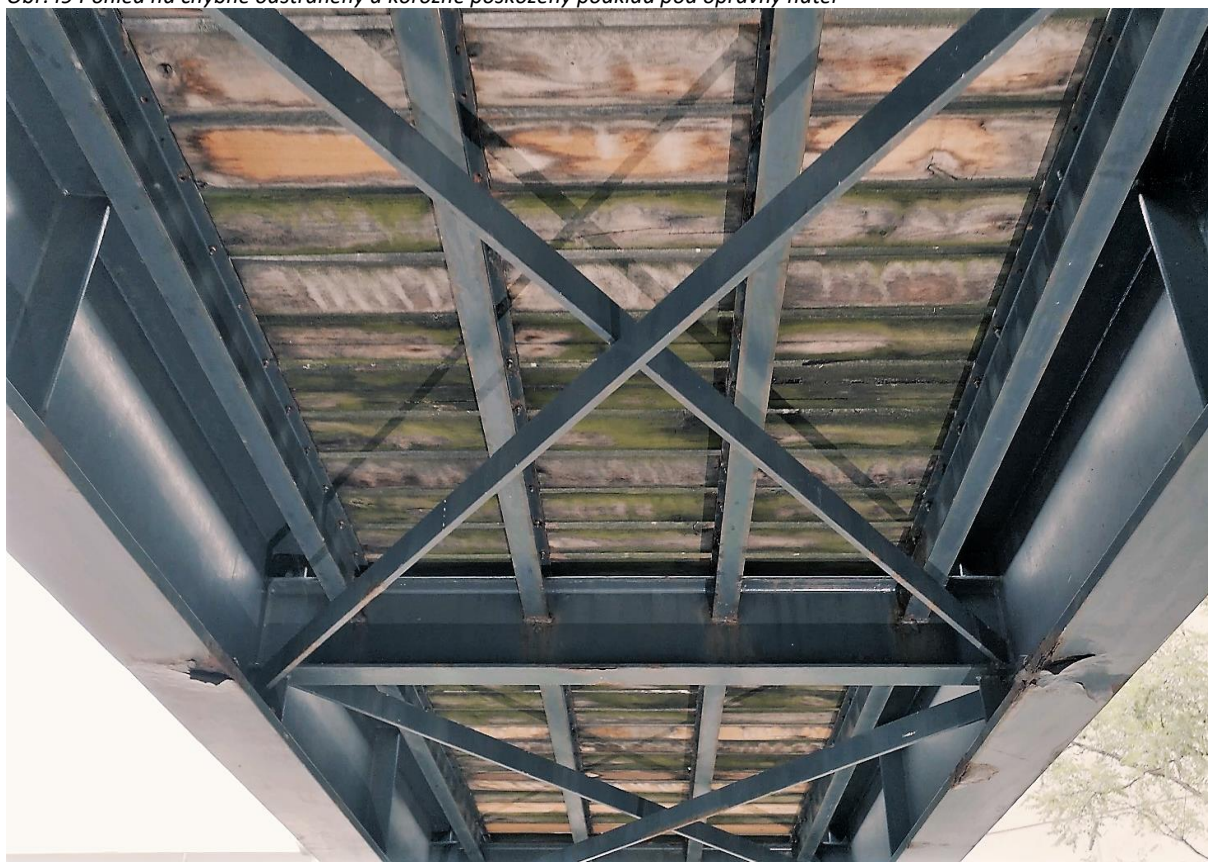
Nosná ocelová konstrukce mostu je lokálně poškozená korozí ve vrstvách. Jedná se o místa pravděpodobně podepření z doby výroby a montáže a místa montážních svarů, kde byla nedostatečně provedená protikorozní ochrana. Stav se tak zhoršuje od doby výstavby.

Obr.50 Pohled z dolní strany na odlupování nátěru dolních pásnic ve shodných místech (vada z výstavby)

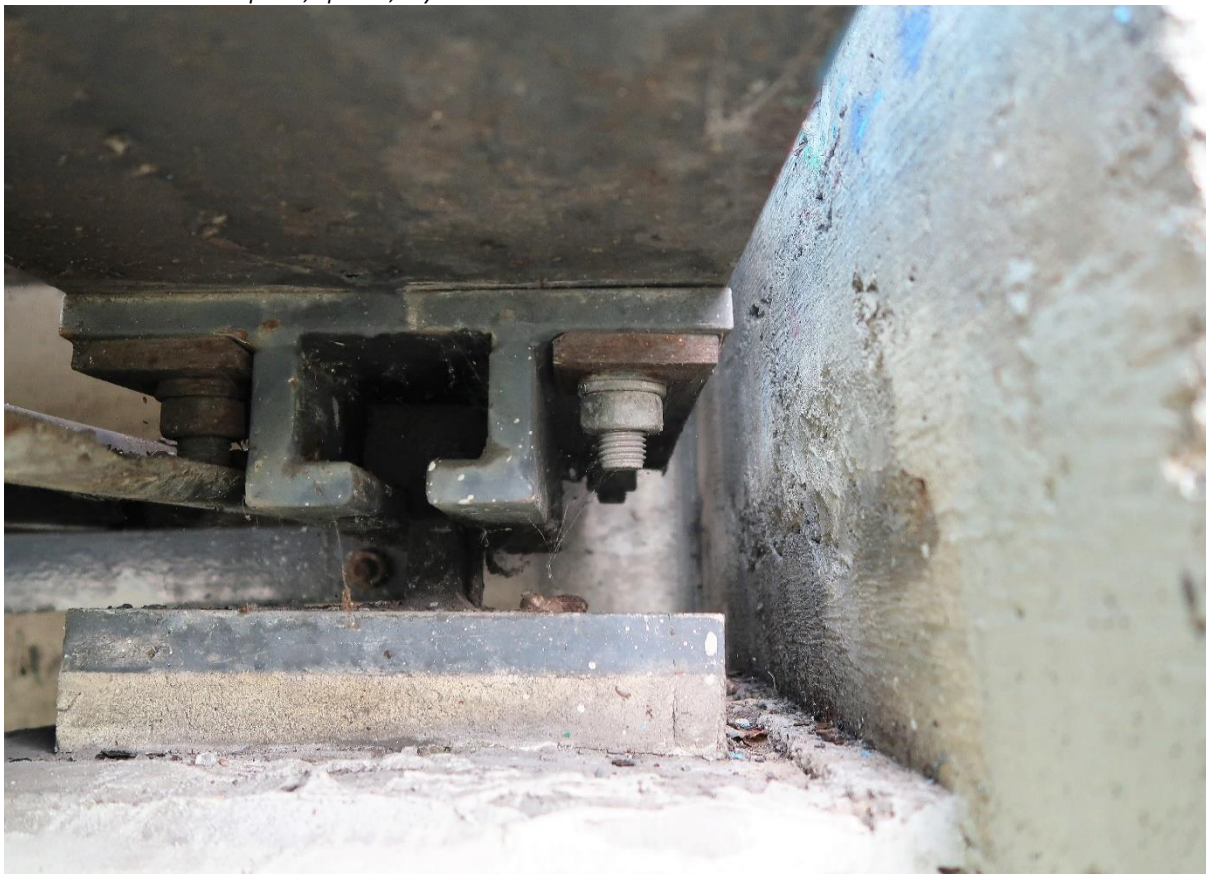
Na podpěře P1 a P4 jsou osazena elastomerová ložiska s podélně pohyblivou kluznou úpravou na podpěře P1. Spoje jsou korozně poškozeny, kluzné plochy neudržovány. Podpěra P4 je fyzicky nepřístupná, úložné prahy obou podpěr jsou významně znečištěny.

Obr.52 Pohled na ložisko levé, opěra 1, korozní poškození spojů

Všechna uložení je třeba opravit. Na ložiskách obou opěr chybí měřidla pro odečet stlačení a posunu.

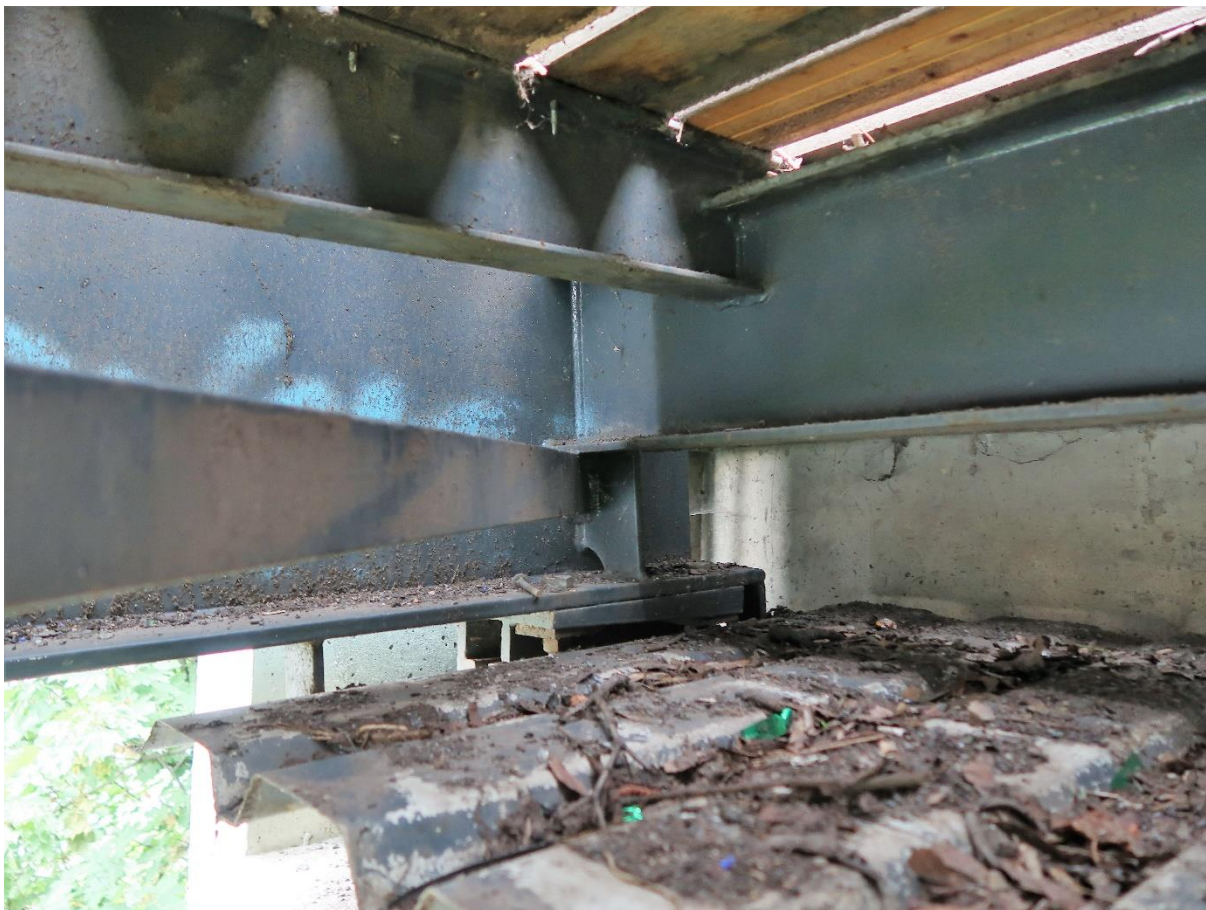
Obr.53 Pohled na znečištění dolní pásnice v místě uložení, opěra 1

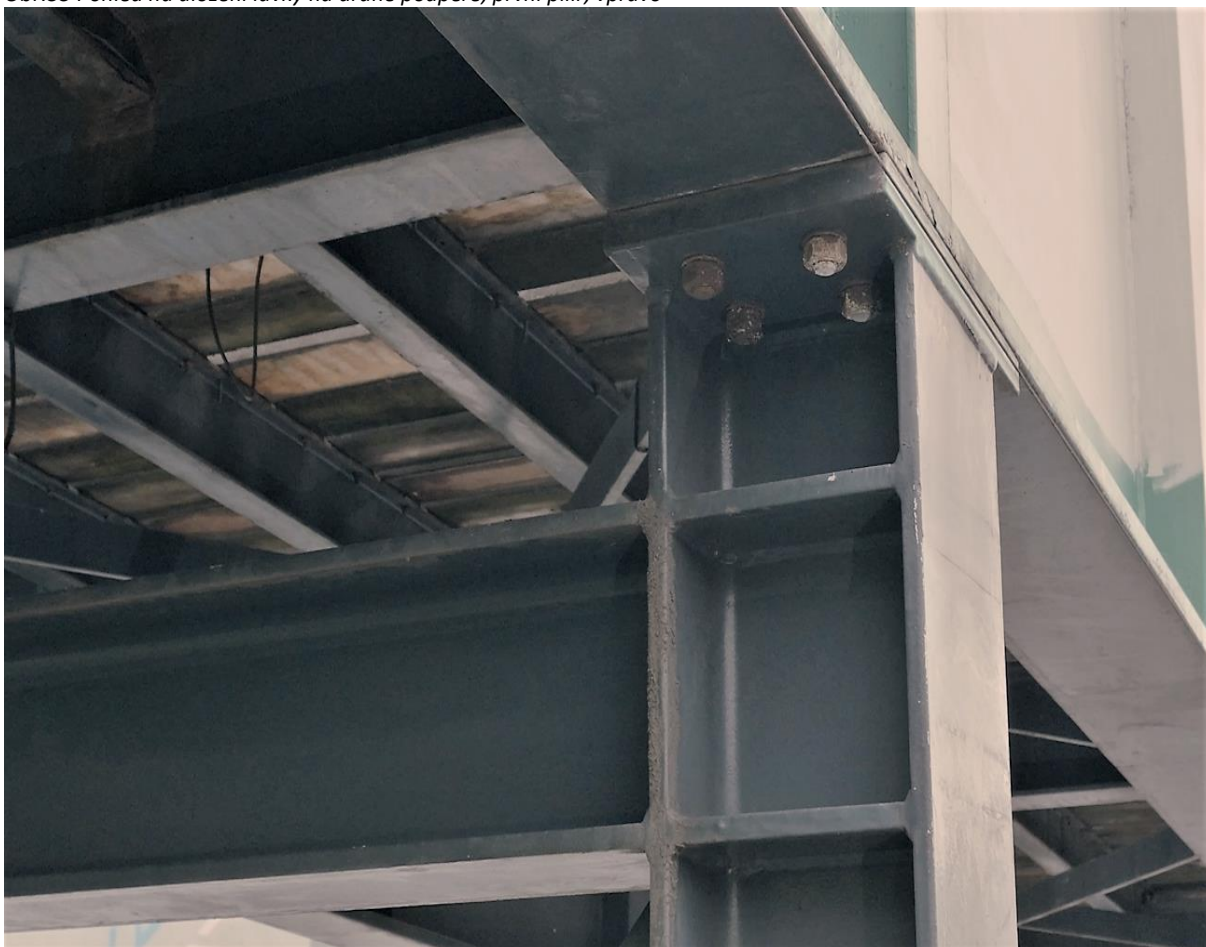
Na podpěře P2 je šroubové připojení nosné konstrukce ke sloupu, spoje šroubů jsou krátké, zkorodované, spoji zatéká a není kontakt ve spoji.

Obr.56 Pohled na uložení lávky na druhé podpěře, první pilíř, vpravo, krátké šrouby, otevřený kontaktní styk, korozní poškození

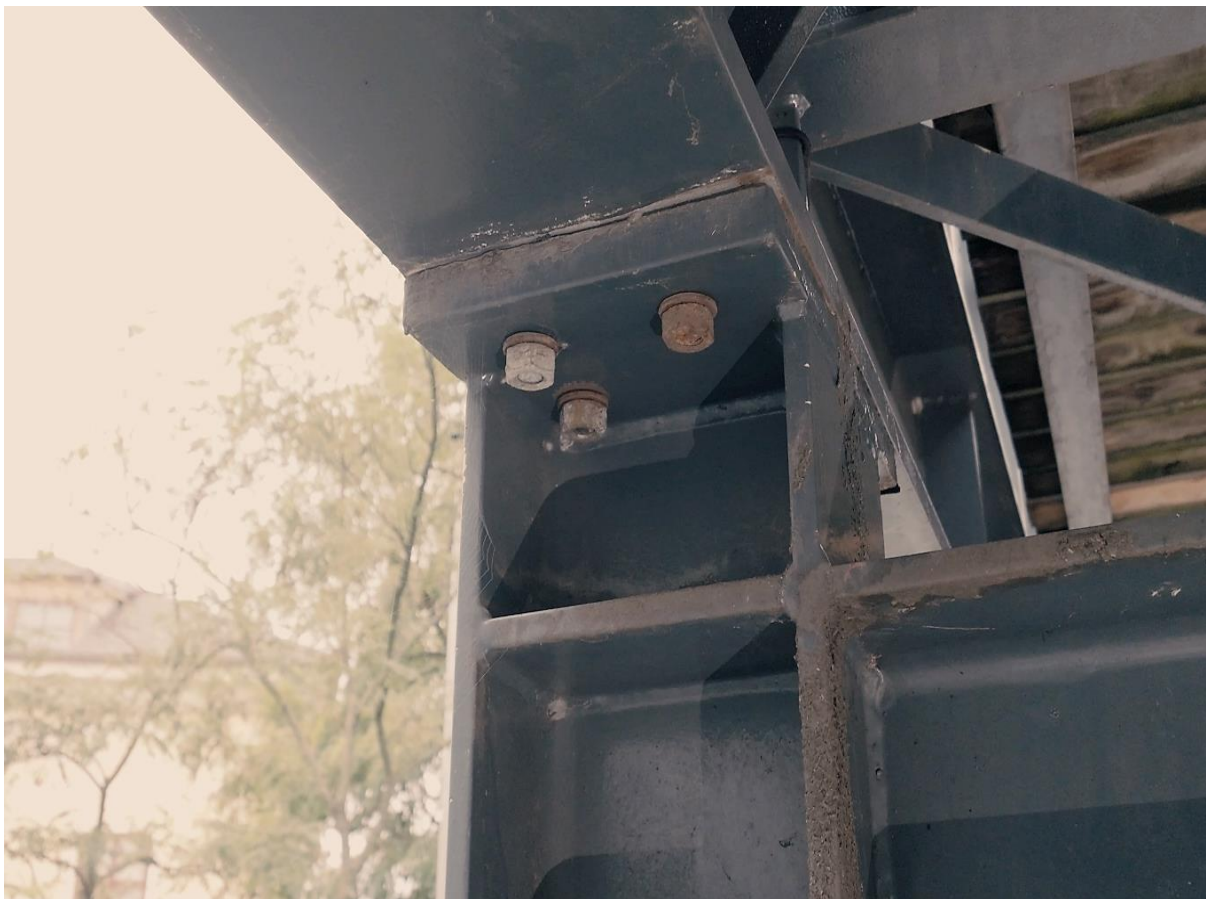
Na podpěře P3 je šroubové připojení nosné konstrukce ke sloupu, spoje šroubů jsou krátké, zkorodované, spoji zatéká a není kontakt ve spoji.

Obr.57 Pohled na uložení lávky na třetí podpěře, druhý pilíř, vpravo, krátké šrouby, otevřený styk, korozní poškození

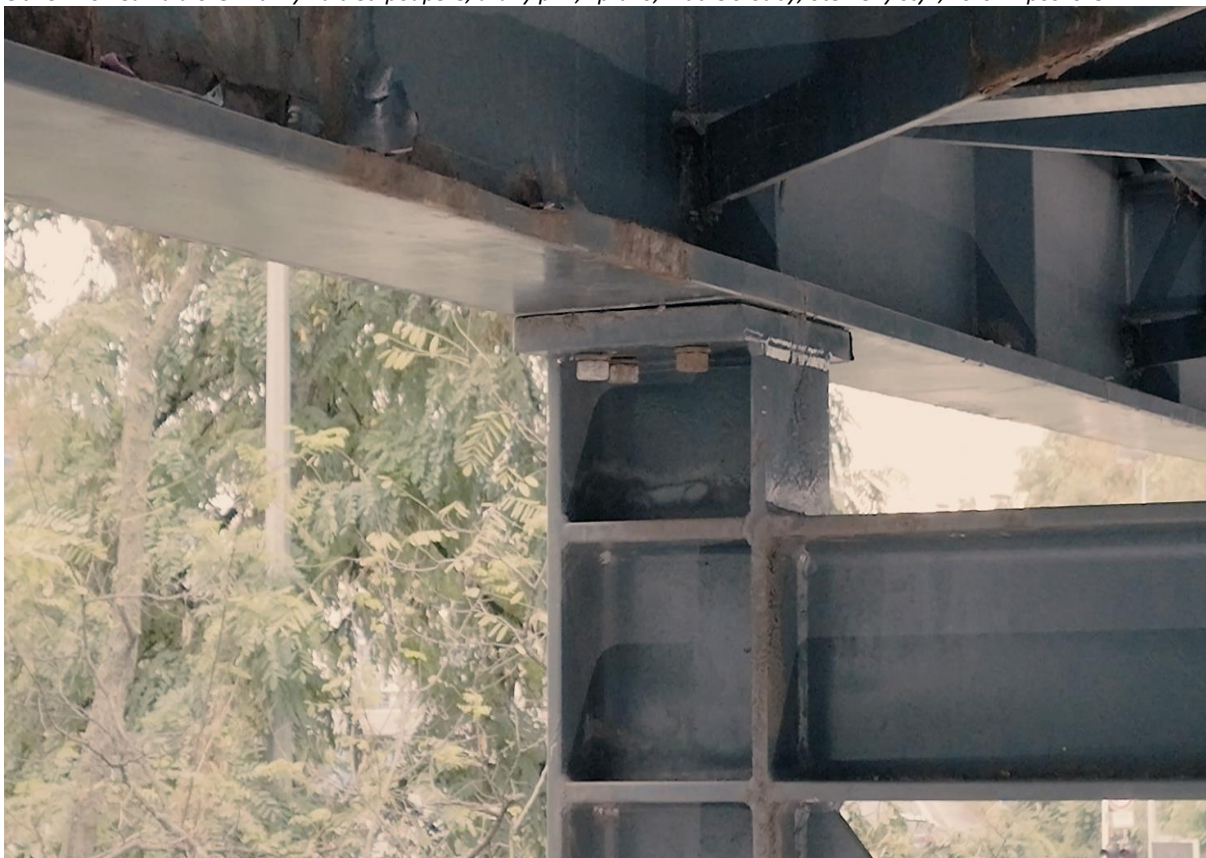
Obr.58 Pohled na uložení lávky na třetí podpěře, druhý pilíř, vpravo, krátké šrouby, otevřený kontaktní styk, korozní poškození

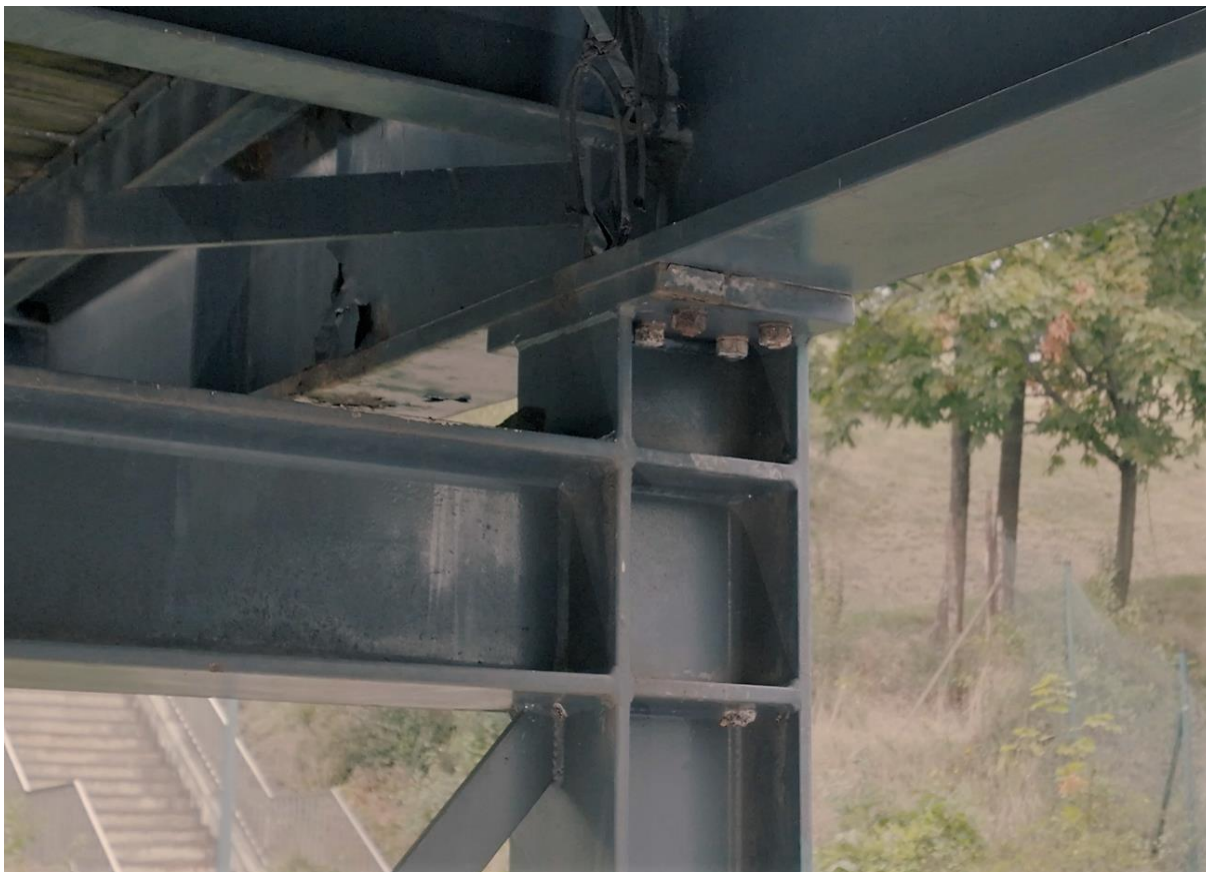
Obr.59 Pohled na uložení lávky na druhé podpěře, první pilíř, vlevo, krátké šrouby, otevřený styk, korozní poškození

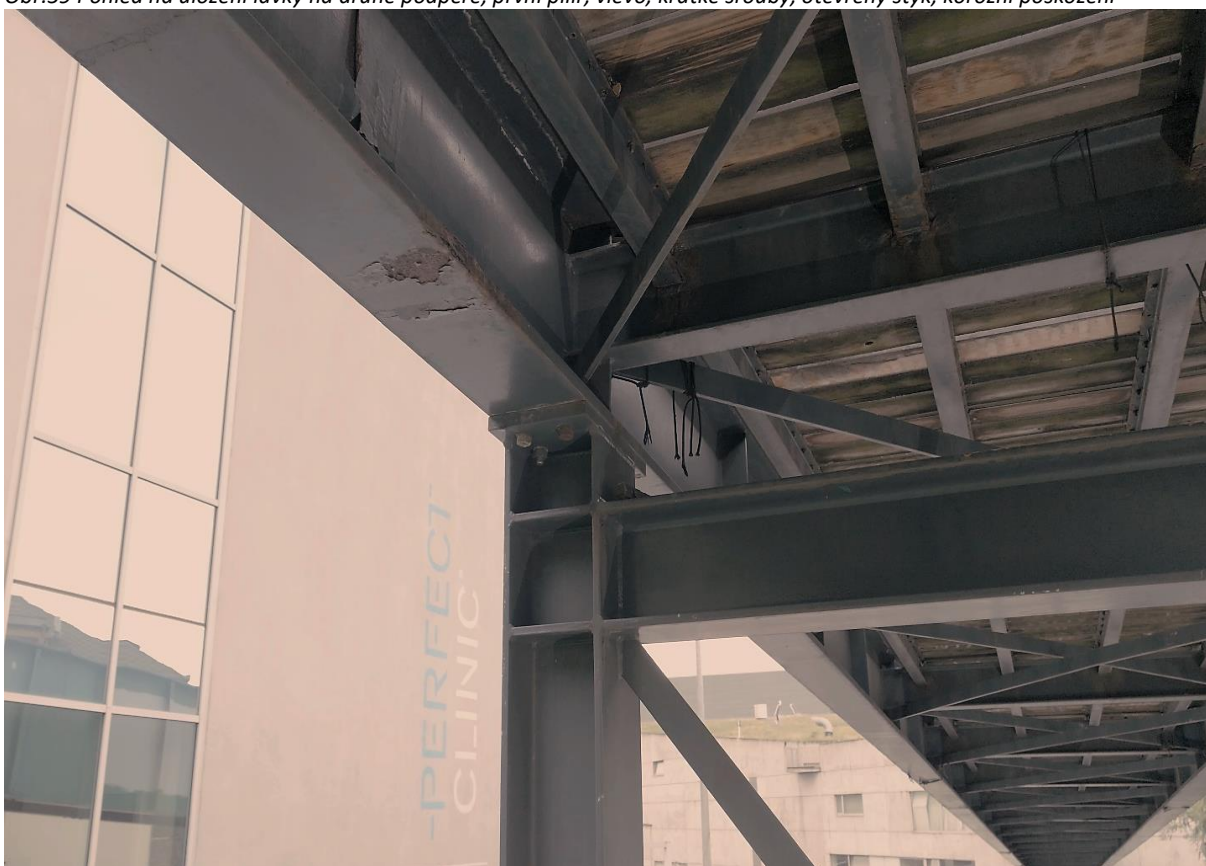
Obr.60 Pohled na uložení lávky na druhé podpěře, první pilíř, vlevo, krátké šrouby, otevřený styk, korozní poškození

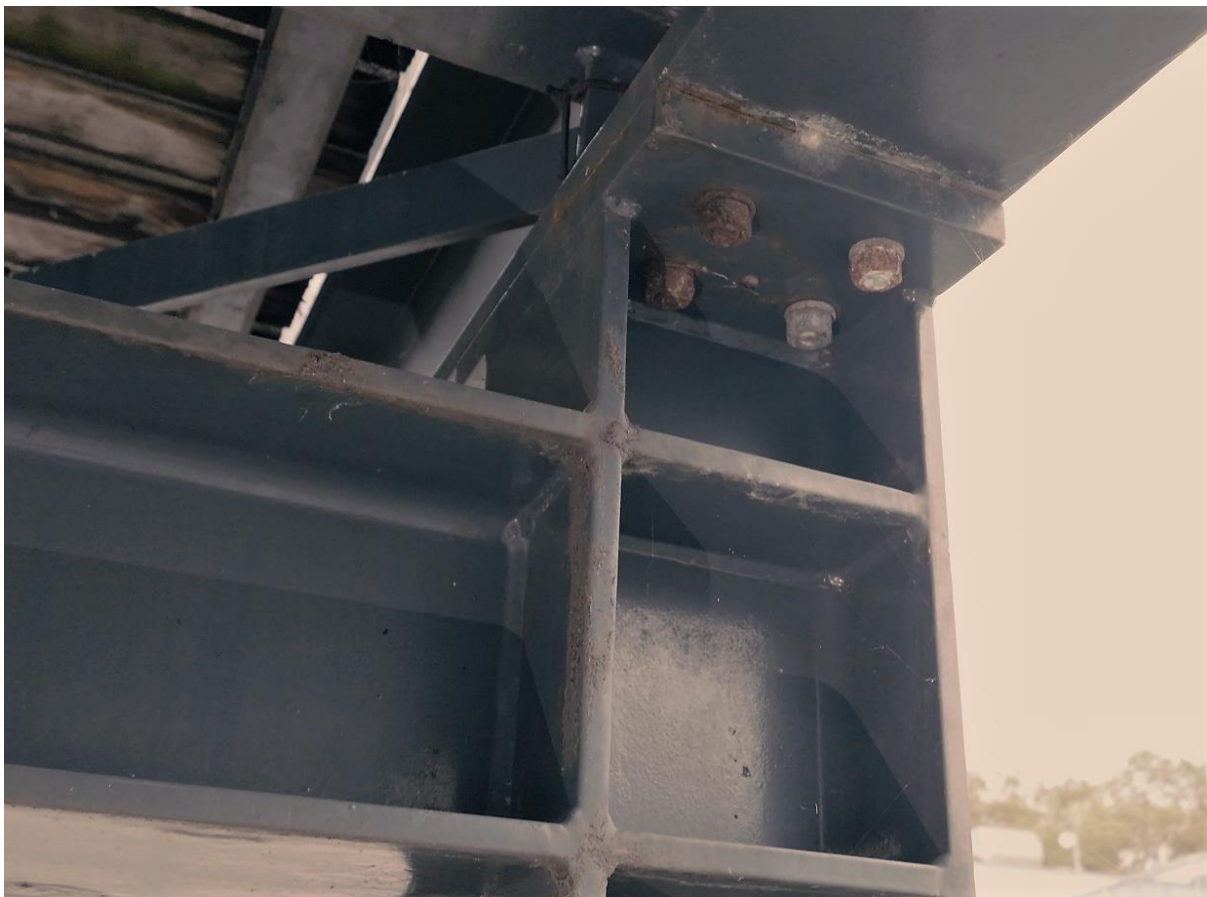
Obr.61 Pohled na uložení lávky na třetí podpěře, druhý pilíř, vlevo, krátké šrouby, otevřený styk, korozní poškození
