Lávka pro pěší, propojení KOC-NS Sacre-Coeur Praha 5

MIMOŘÁDNÁ PROHLÍDKA MOSTU

Objekt: Lávka pro pěší, propojení KOC-NC s parkem Sacre-Coeur, bez ev.č.

Datum provedení prohlídky: 19.8.2023

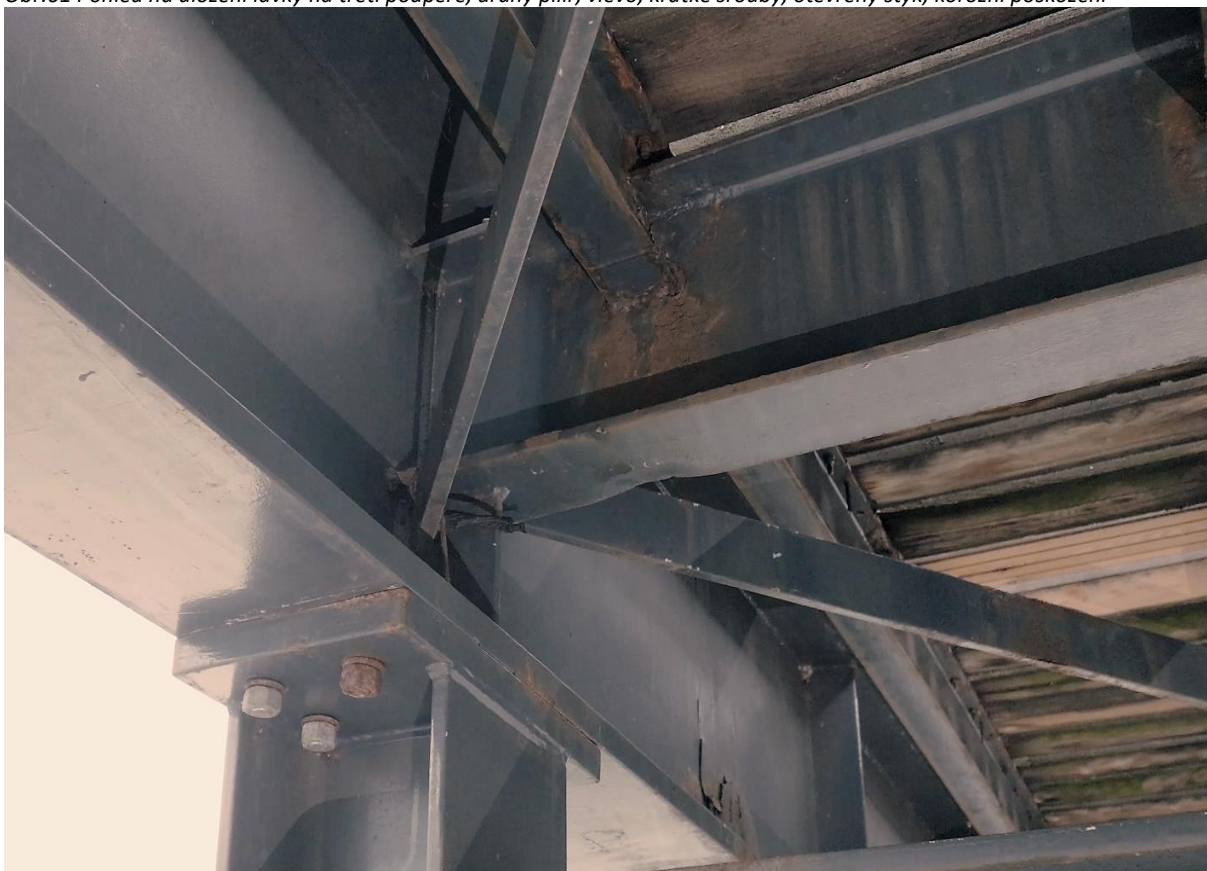
Na podpěře P3 je šroubové připojení nosné konstrukce ke sloupu, spoje šroubů jsou krátké, zkorodované, spoji zatéká a není kontakt ve spoji.

Obr.62 Pohled na uložení lávky na třetí podpěře, druhý pilíř, vlevo, krátké šrouby, otevřený styk, korozní poškození

Všechna uložení je třeba opravit. Na ložiskách obou opěr chybí měřidla pro odečet stlačení a posunu.

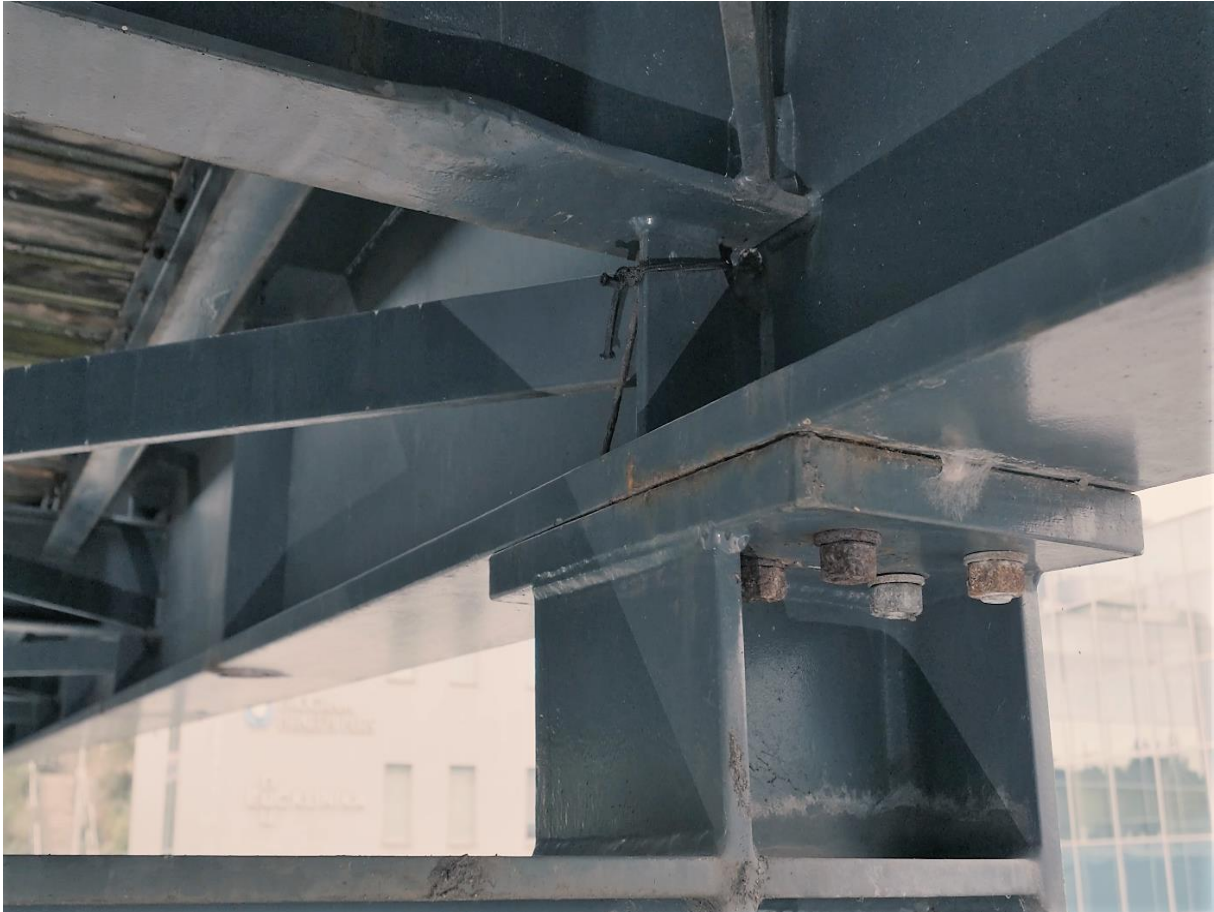
Obr.63 Pohled na uložení lávky na třetí podpěře, druhý piliř, vlevo, krátké šrouby, otevřený styk, korozní poškození a deformace příčnicku

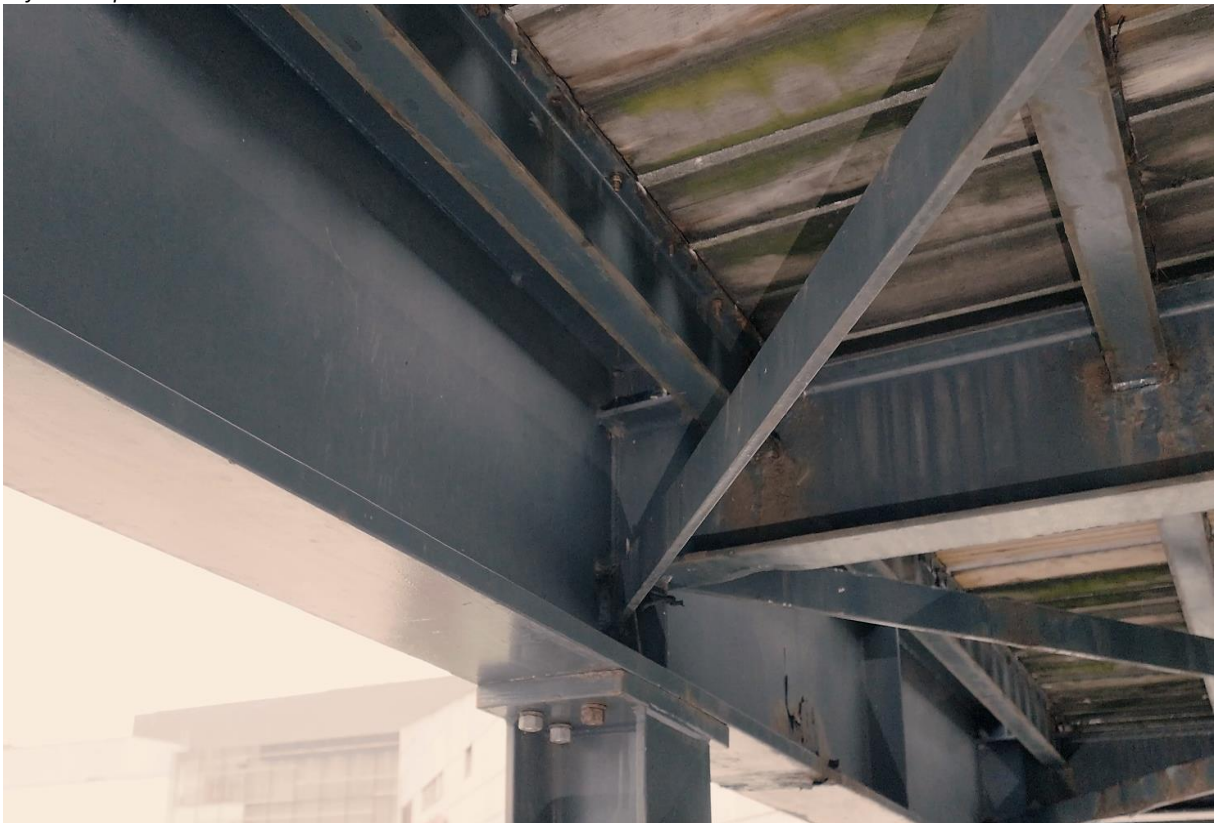
Obr.64 Pohled na uložení lávky na třetí podpěře, druhý piliř, vlevo, krátké šrouby, otevřený styk, korozní poškození a deformace příčnicku

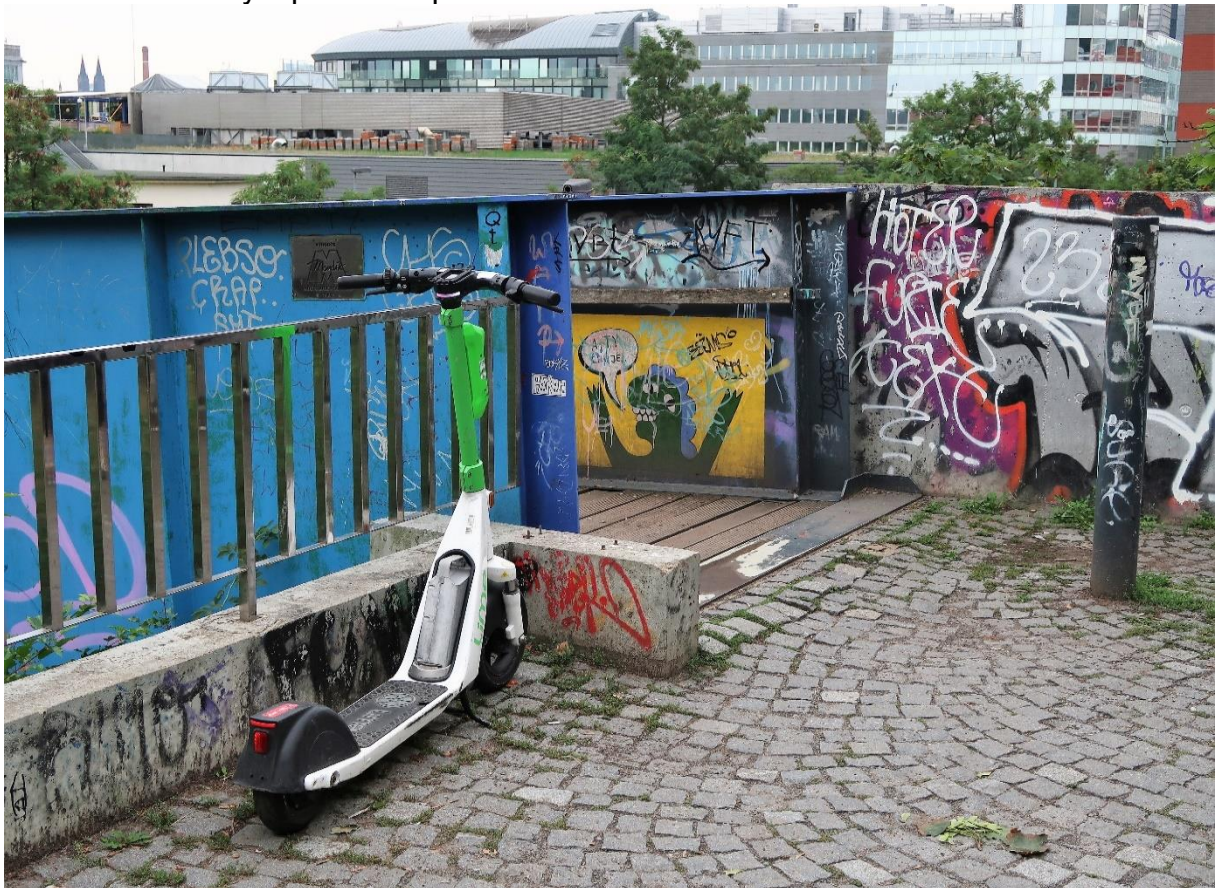
Mostní závěr na opěře 1 není těsný, protéká jím voda na opěru, protiskluzová úprava plechu není funkční. Mostní závěr na opěře 2 (podpěra P4) není realizován a podlaha průběžně pokračuje do vstupu do budovy. Oběma spárami masivně zatéká do mostní konstrukce, propadává spád a nečistoty, které zde zahnívají. V rámci rekonstrukce musí být navržena úprava a jiná realizace.

Obr.65 Pohled na mostní závěr opěra 1

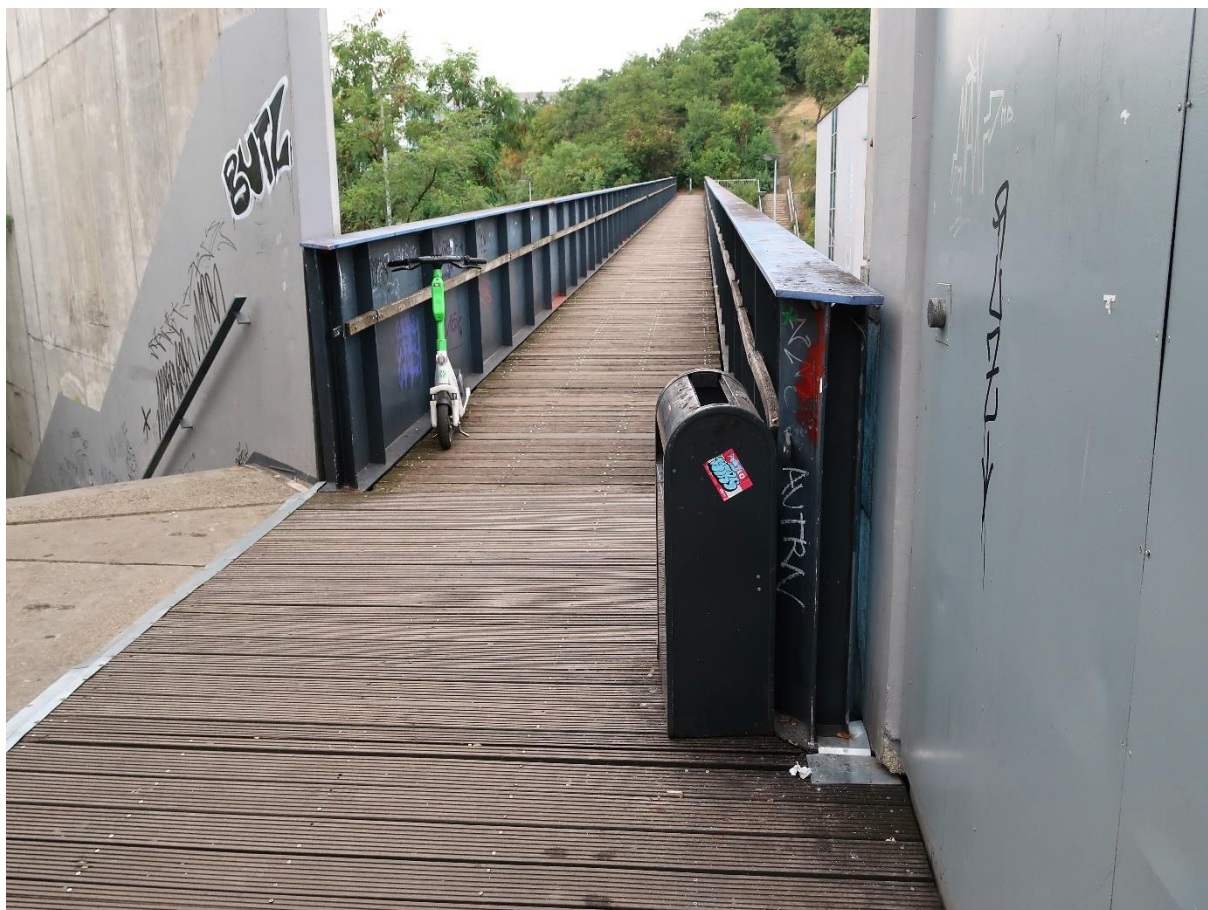
Obr.67 Pohled na opěru 2 bez mostního závěru s průběžnou podlahou

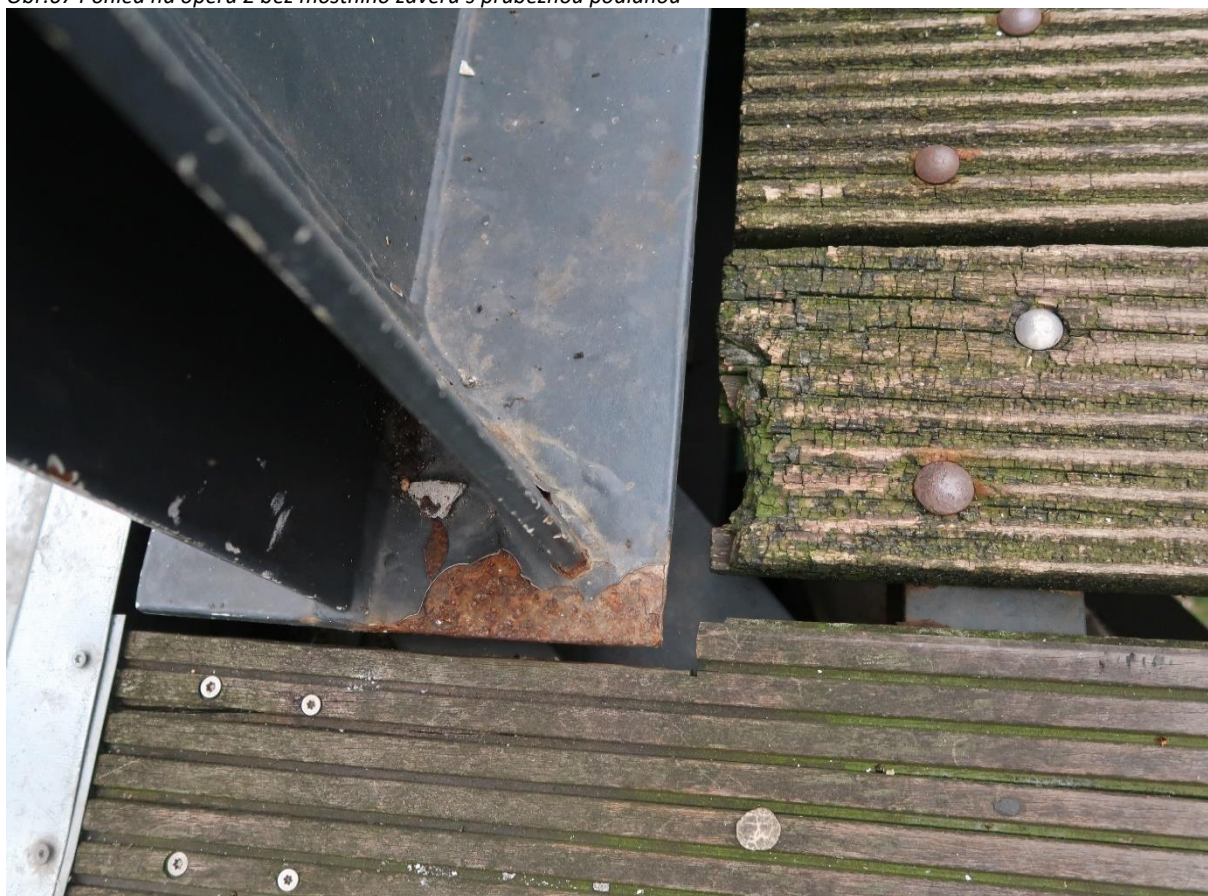
Obr.68 Pohled na detail ukončení hlavního nosníku pravého a podlahy

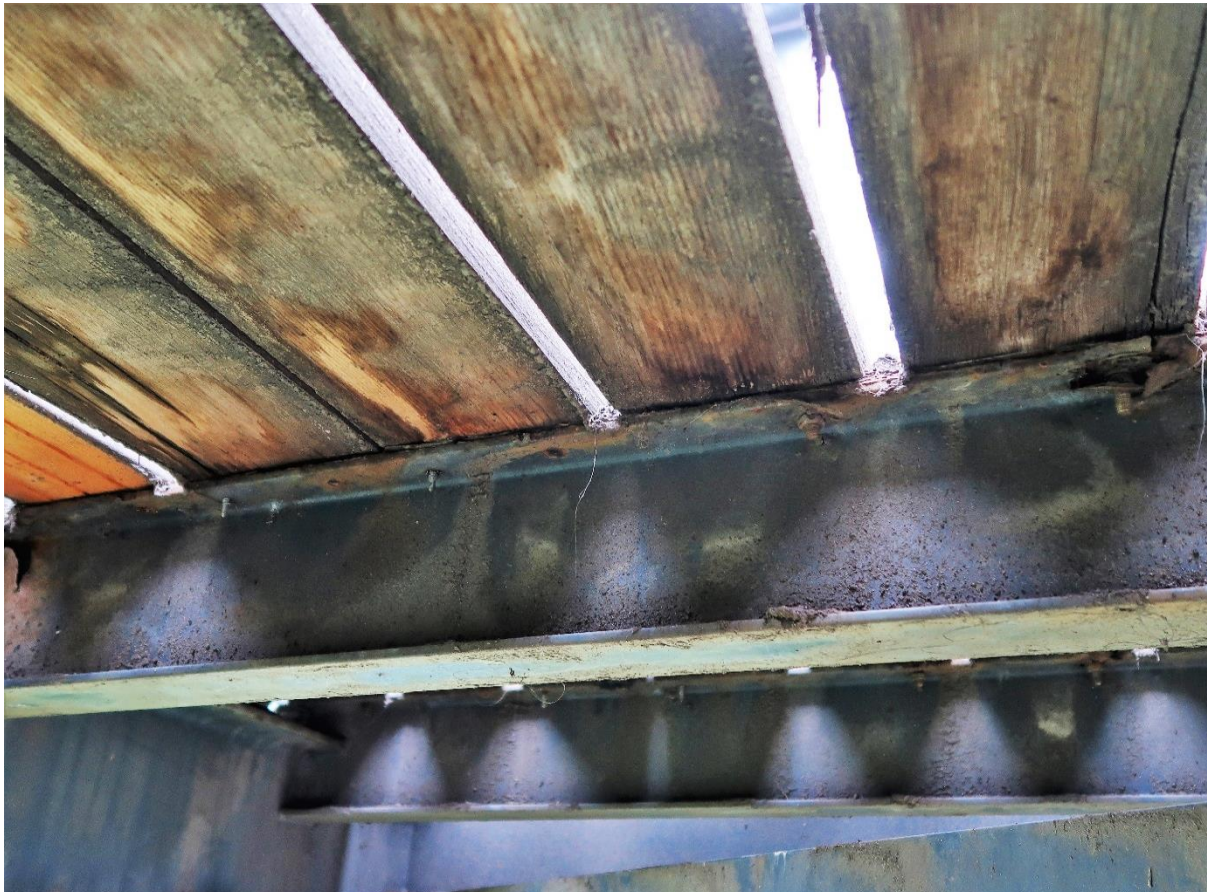
Odvodnění mostu není. Povrchová voda z podlahy chodníku lávky volně protéká mezerami mezi fošny podlahy na ocelovou konstrukci a na terén.

Obr.72 Pohled na zatékání z dolní strany

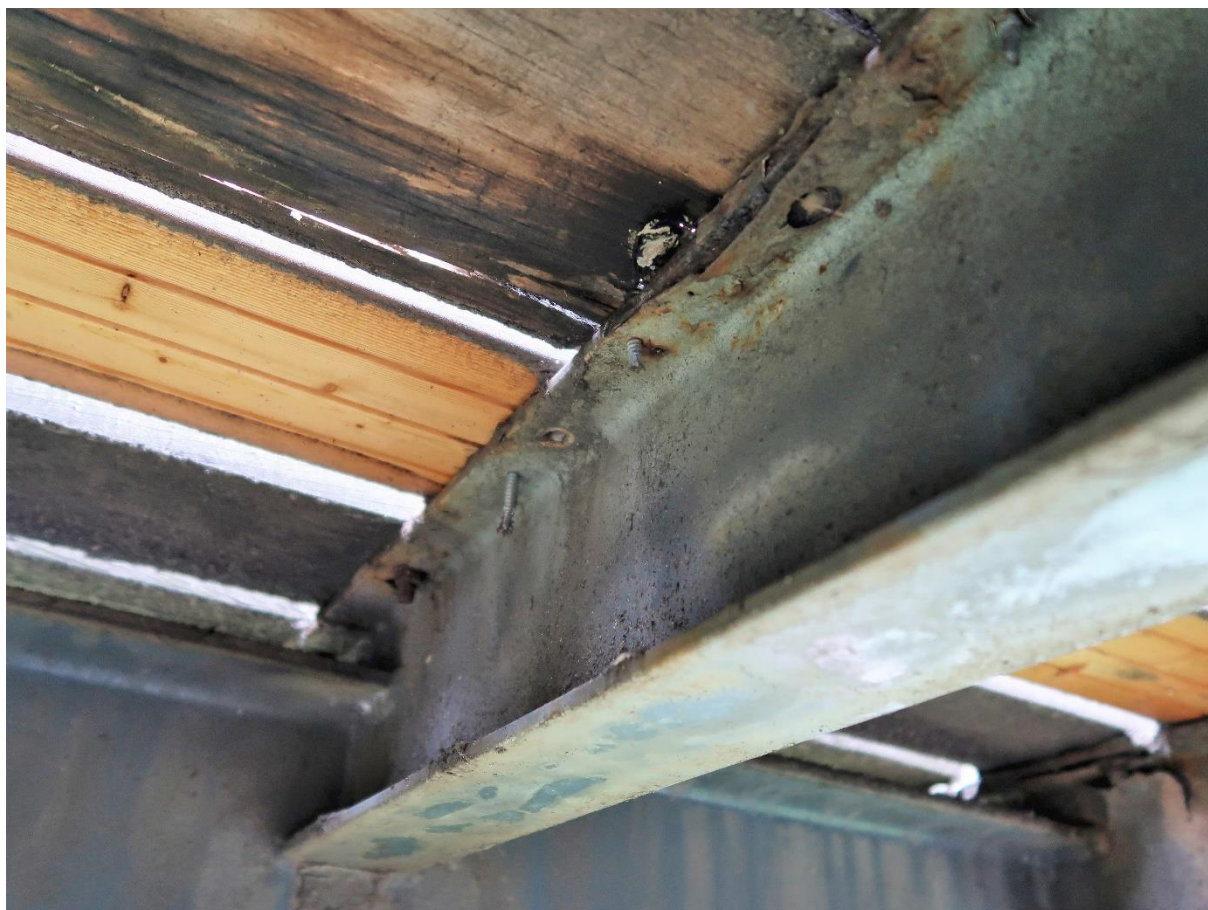
Při výměně dřevěných prvků se způsob připojení nedodrží a horní pásnice podélníků jsou vrtány přímo a náhodně. Tím dochází ke korozi horní pásnice podélníků, včetně koroze ve vrstvách. Podlahy jsou místně vyhnílé, fošny jsou volné. Chodník je třeba opravit v celé délce v rámci rekonstrukce a je třeba hledat jiný způsob chodníku.

Obr.73 Pohled na detail připojení prken k podélníkům

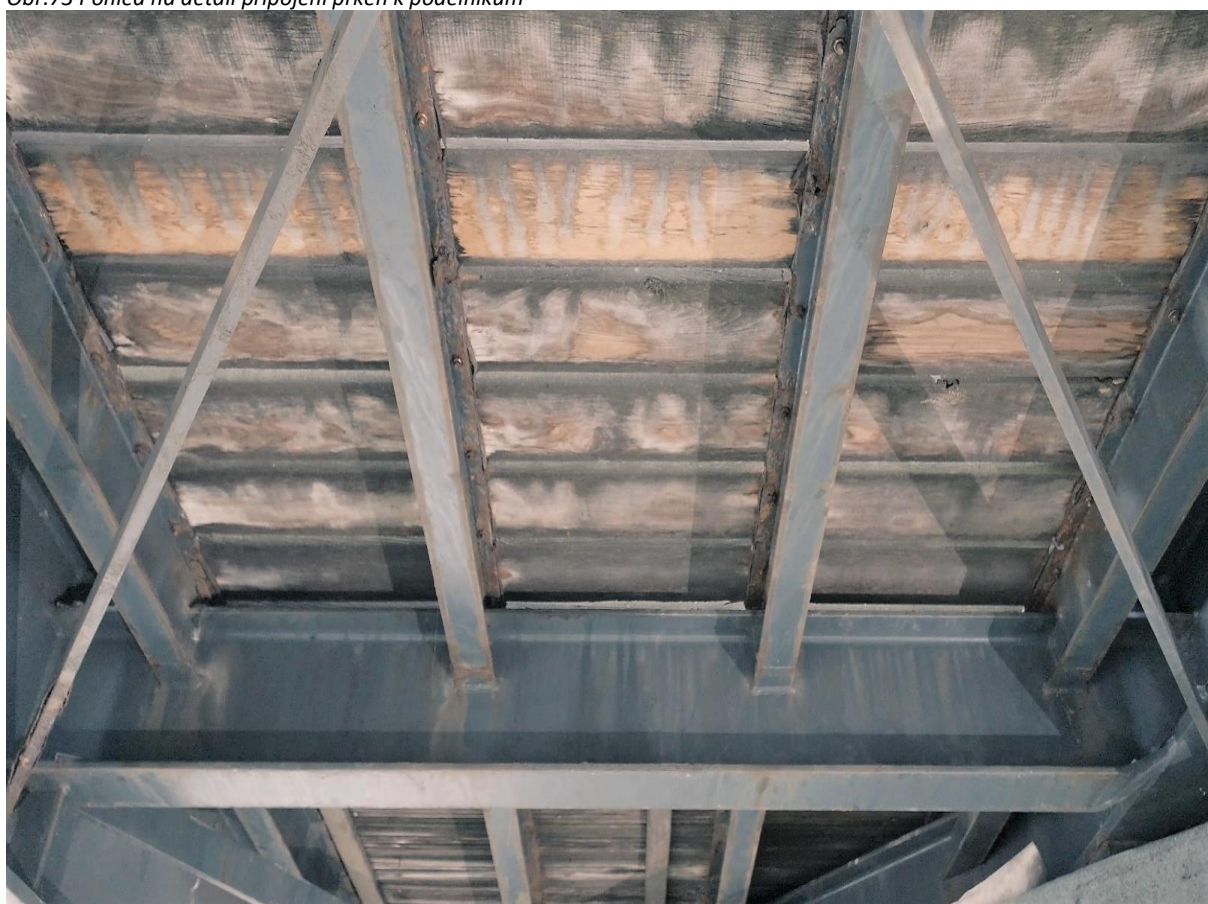
Obr.74 Pohled z dolní strany na masivní zatékání

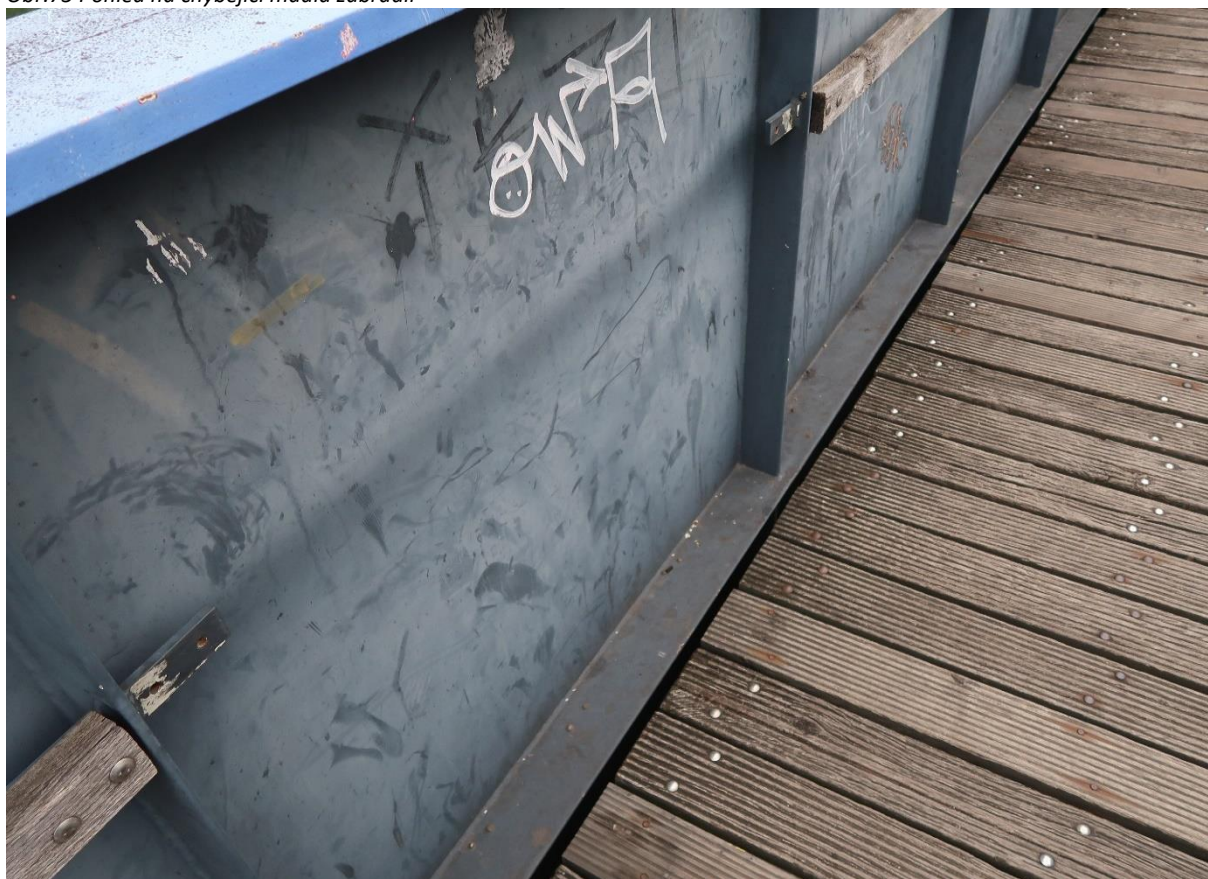
Na nosné konstrukci je realizováno dřevěné madlo. Přípoje jsou vyhnílé, místy madlo chybí.

Obr.76 Pohled na chybějící madla zábradlí

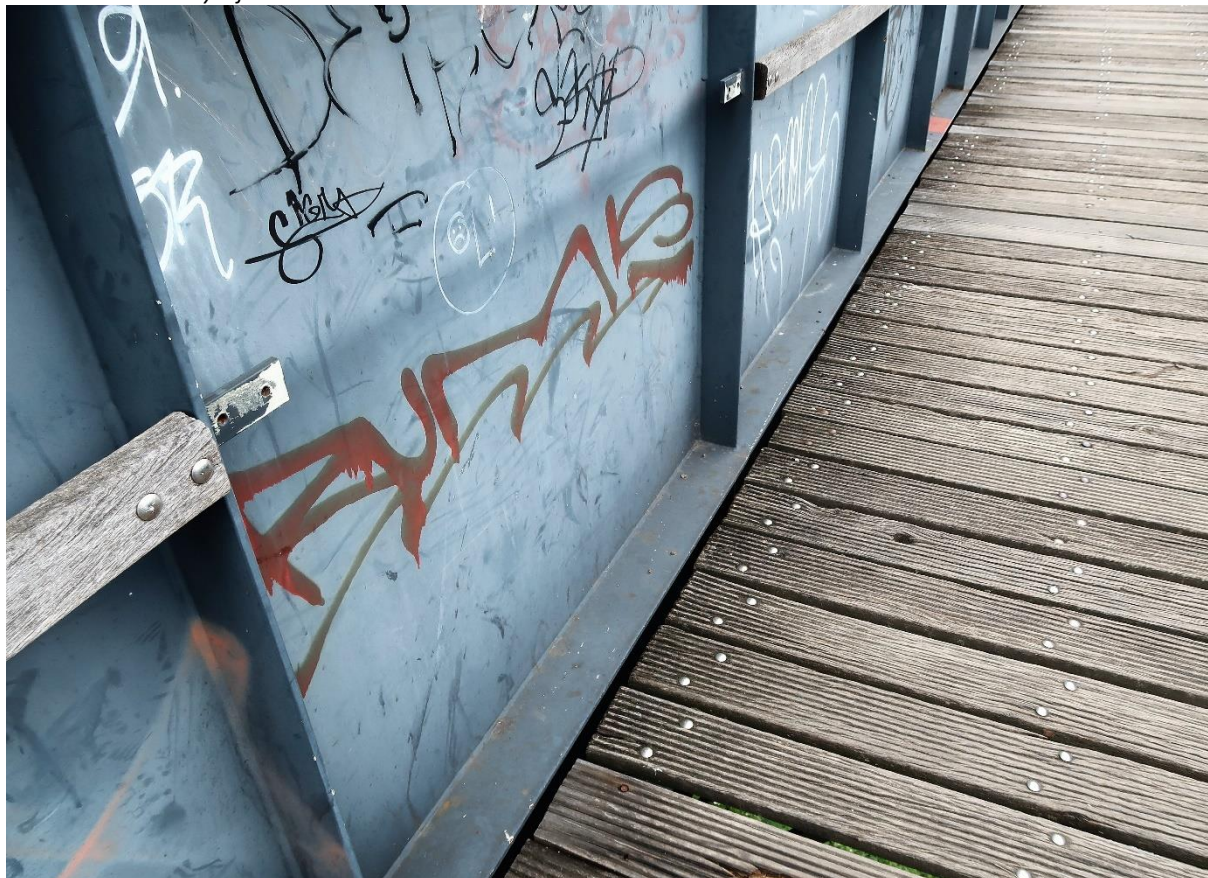
Obr.78 Pohled na chybějící madla zábradlí
