**PASPORTIZACE STAVU NOSNÝCH KONSTRUKCÍ BAZÉNU A
DIAGNOSTIKA OCELOVÉ KONSTRUKCE ZASTROPENÍ BAZÉNU**

ZŠ WEBEROVA, Weberova 1090/1, Praha 5

Datum: Říjen 2019

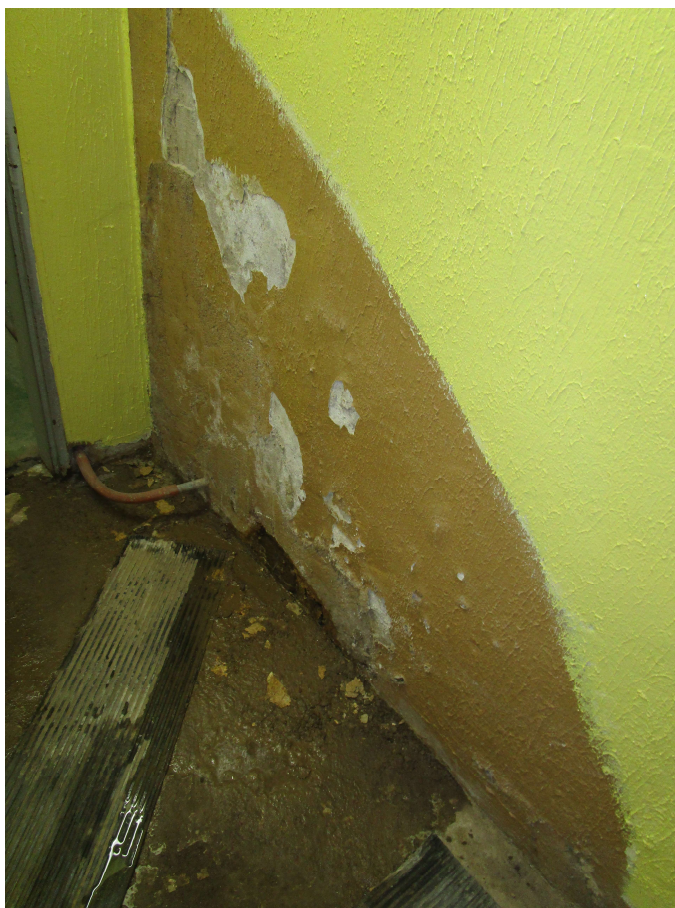
V místnosti č.01 v prostoru schodiště dochází k masivním průsakům vody do konstrukce, tvorbě výkvětů a odpadávání omítky – viz foto č. 0.02 a 0.03.

Foto č. 0.02 – 1.PP – masivní průsak vody do konstrukce sut.stěny

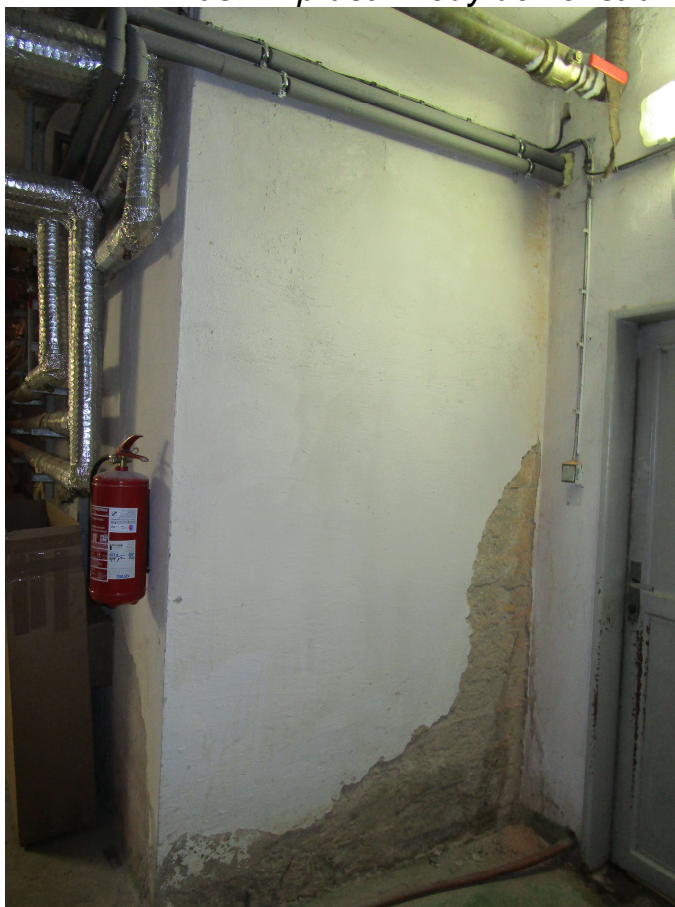
V místnosti č. 02 v chodbě dochází rovněž k masivním průsakům vody do konstrukce, celoplošně k tvorbě výkvětů a odpadávání omítky – viz foto č. 0.06 a 0.13. Dále je na spodním líci stropní konstrukce patrná koroze trapézových plechů– viz foto č. 0.15. Další průsaky vody z nepodsklepené části jsou zdokumentovány na foto č. 0.21, 0.20 až 0.23.

Foto č. 0.06 - 1.PP – průsak vody do konstrukce suterénní stěny

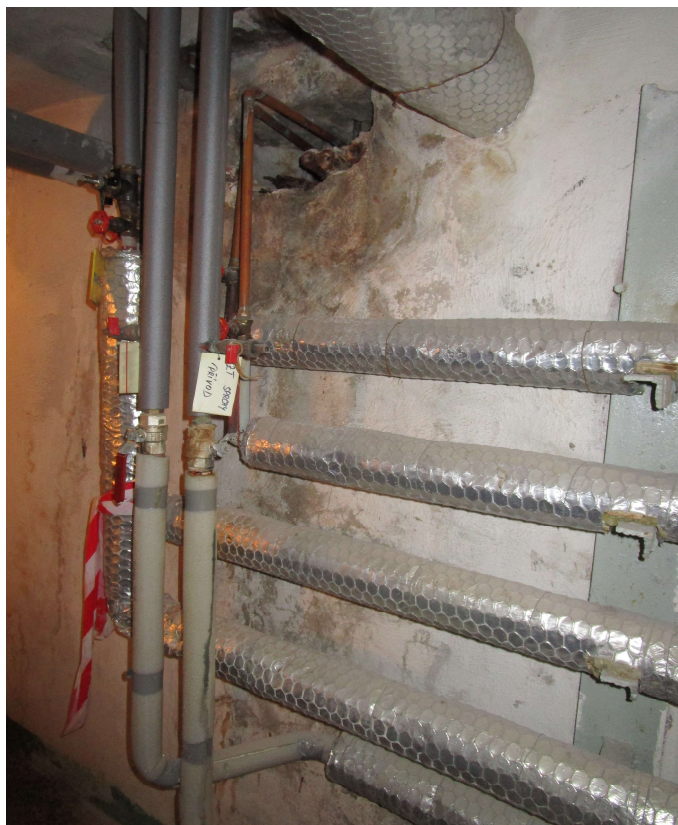
Foto č. 0.13 - 1.PP – průsaky vody do konstrukce suterénní stěny

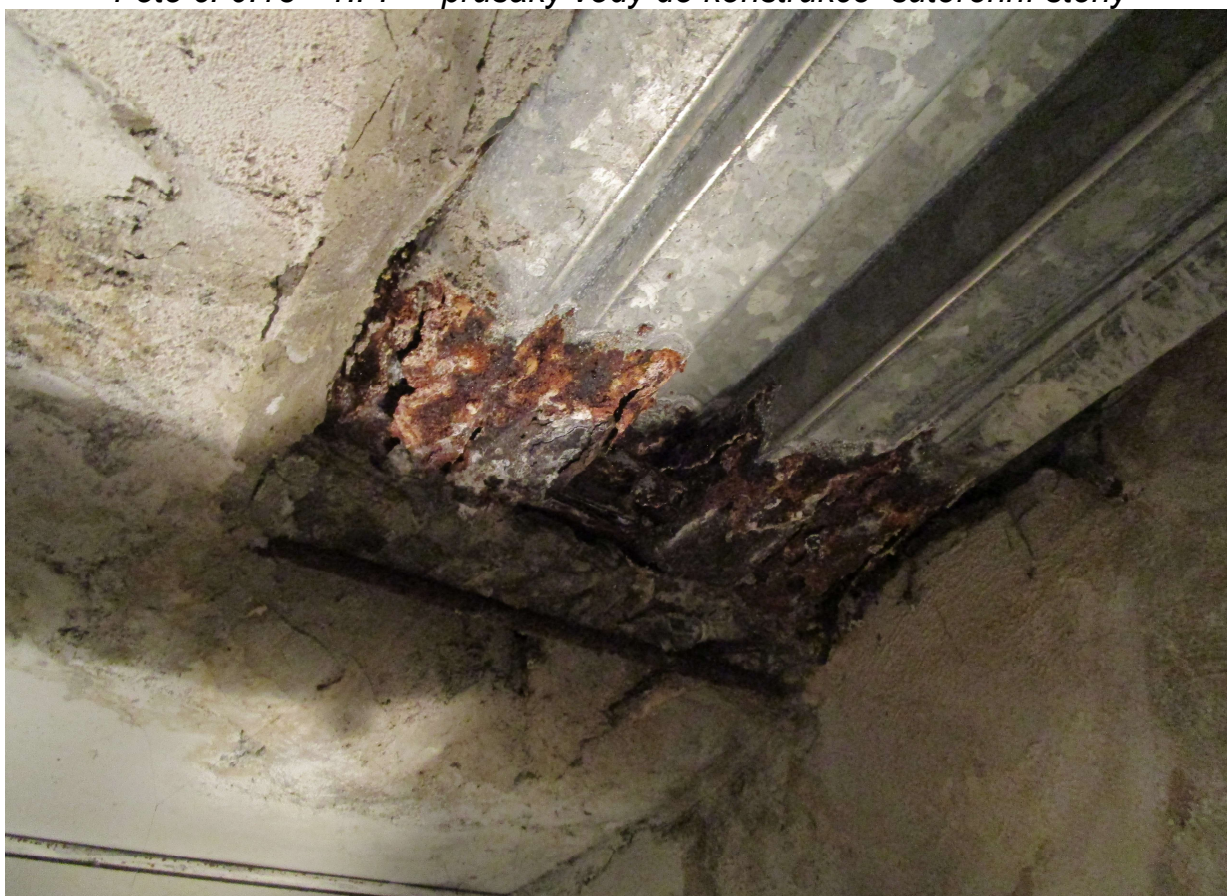
Foto č. 0.15 – 1.PP – totální koroze trapézových plechů na spodním líci stropu

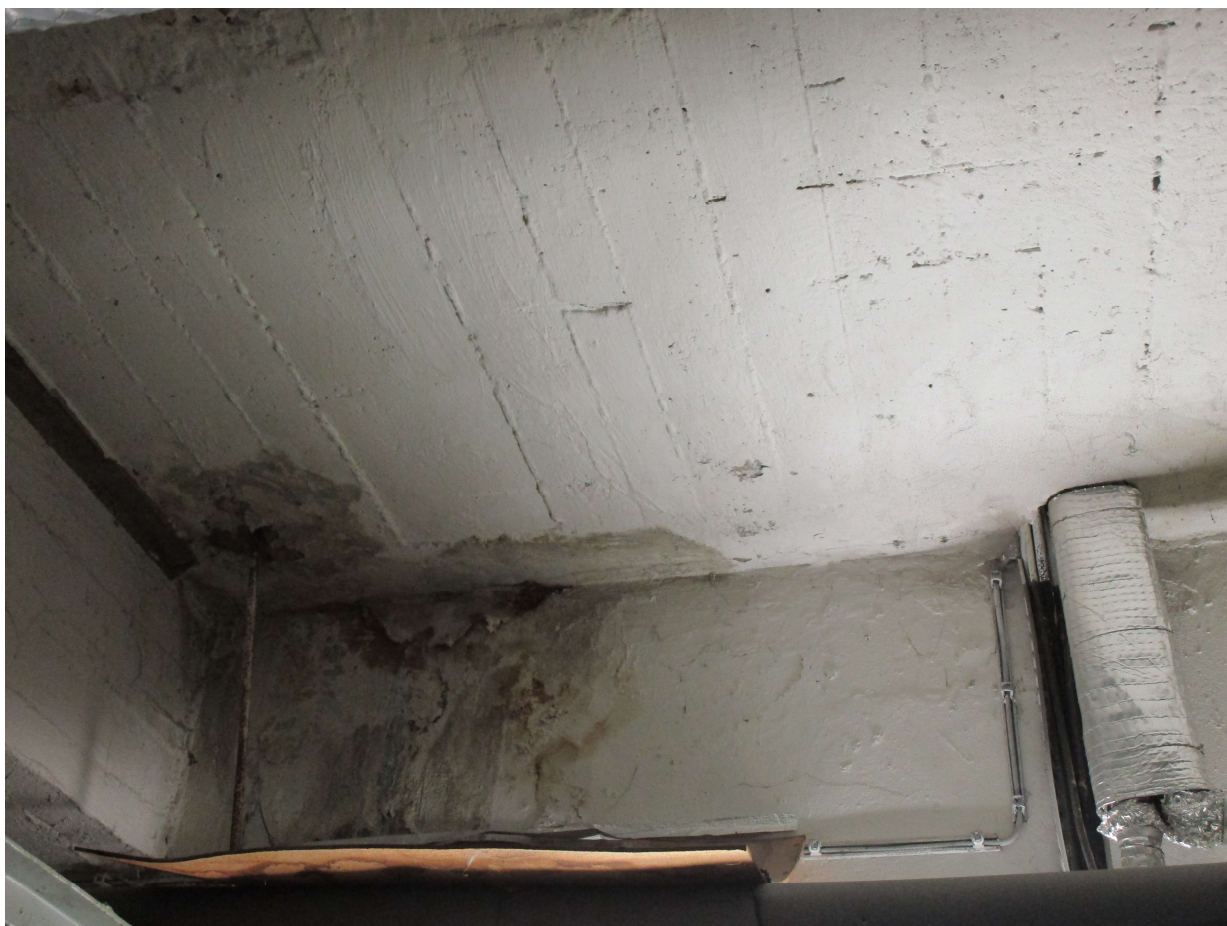
Foto č. 0.21 – 1.PP – průsaky vody obvodovou suterénní stěnou

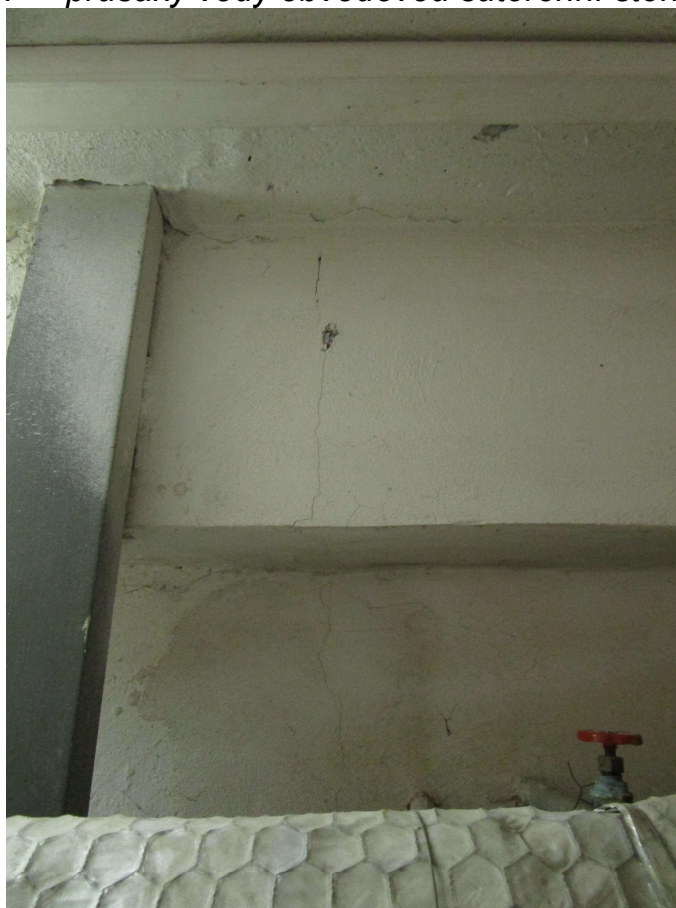
V místnosti č. 03 v chodbě byly zjištěny svislé vlasové trhliny v omítce suterénní stěny – viz foto č. 0.26 a 0.27 a dále průsaky vody do konstrukce – viz foto č. 0.25 až 0.29.

Foto č. 0.27 – 1.PP – svislá vlasová trhлина v omítce suterénní stěny

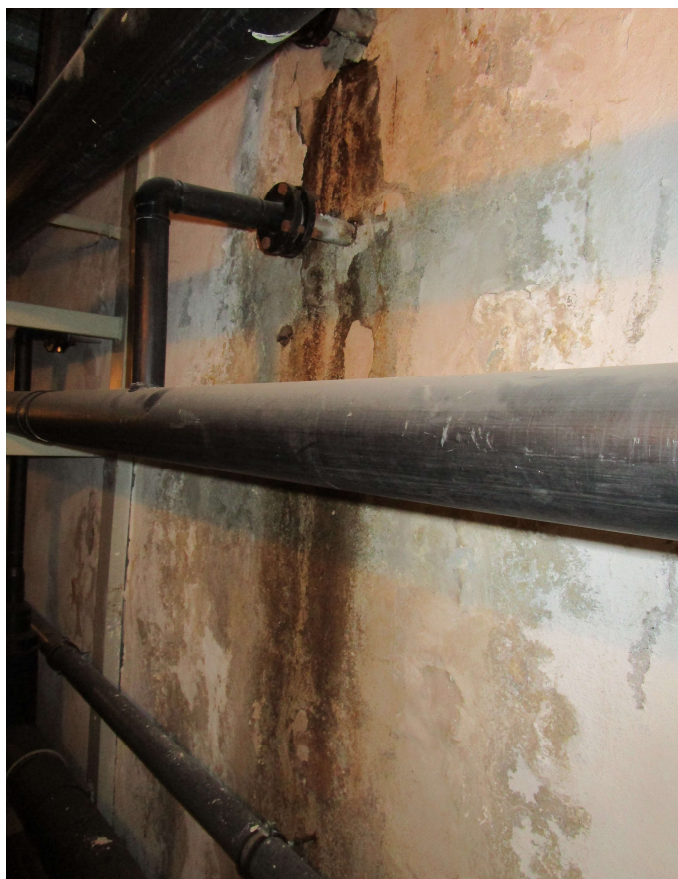
V místnosti č. 04 (technologická chodba) byly zjištěny četné plošné průsaky vody železobetonovou stěnou bazénu, masivní koroze výztuže, odprýsknutí betonu krycí vrstvy, koroze ocelových trapézových plechů na spodním líci stropní konstrukce – viz foto č. 0.38, 0.39 a 0.45, popř. 0.37 až 0.64.

Železobetonové konstrukce bazénu, akumulární jímky a navazujících stropních konstrukcí nad technologickými chodbami jsou v havarijním stavu a u konce své životnosti. Dochází zde k masivním průsakům vody do konstrukce, k odlupování krycí vrstvy betonu a k masivní korozi hlavní nosné výztuže a k celkové degradaci konstrukcí. Tyto konstrukce je nutné odstranit a nahradit konstrukcí zcela novou. Oprava již není reálná.

Foto č. 0.38 – 1.PP – plošné průsaky vody žb.stěnou bazénu

- 1. Kompletní odstranění stávajícího tělesa bazénu včetně akumulární jímky, technologie a stropních konstrukcí nad technologickými chodbami a strojovnou bazénu a jejich náhrada zcela novou železobetonovou monolitickou konstrukcí.**

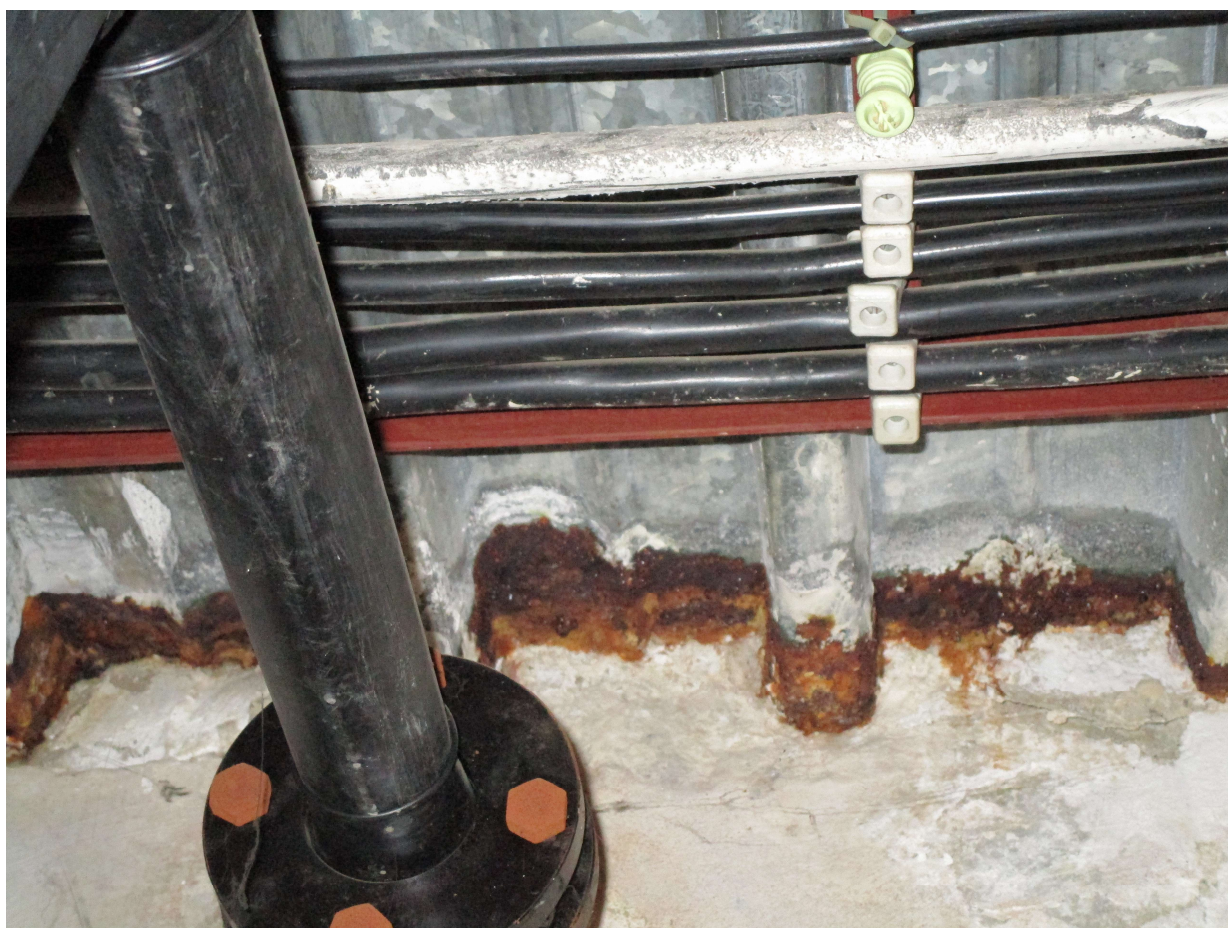
Foto č. 0.39 – 1.PP – masivní koroze trapézových plechů na spodním líci stropu

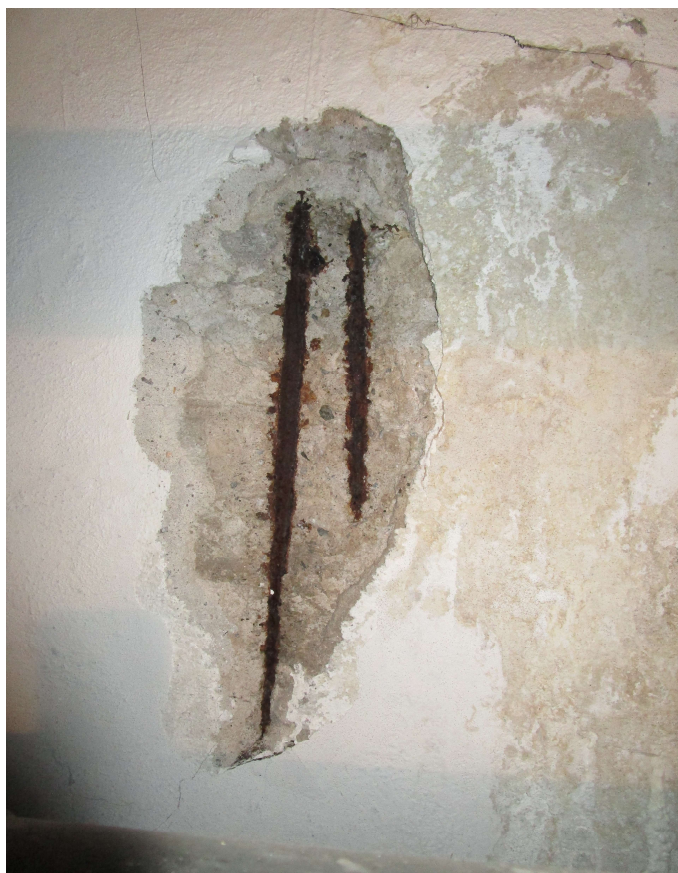
Foto č. 0.45 – 1.PP – odprýsknutí krycí vrstvy betonu a koroze výztuže stěny bazénu

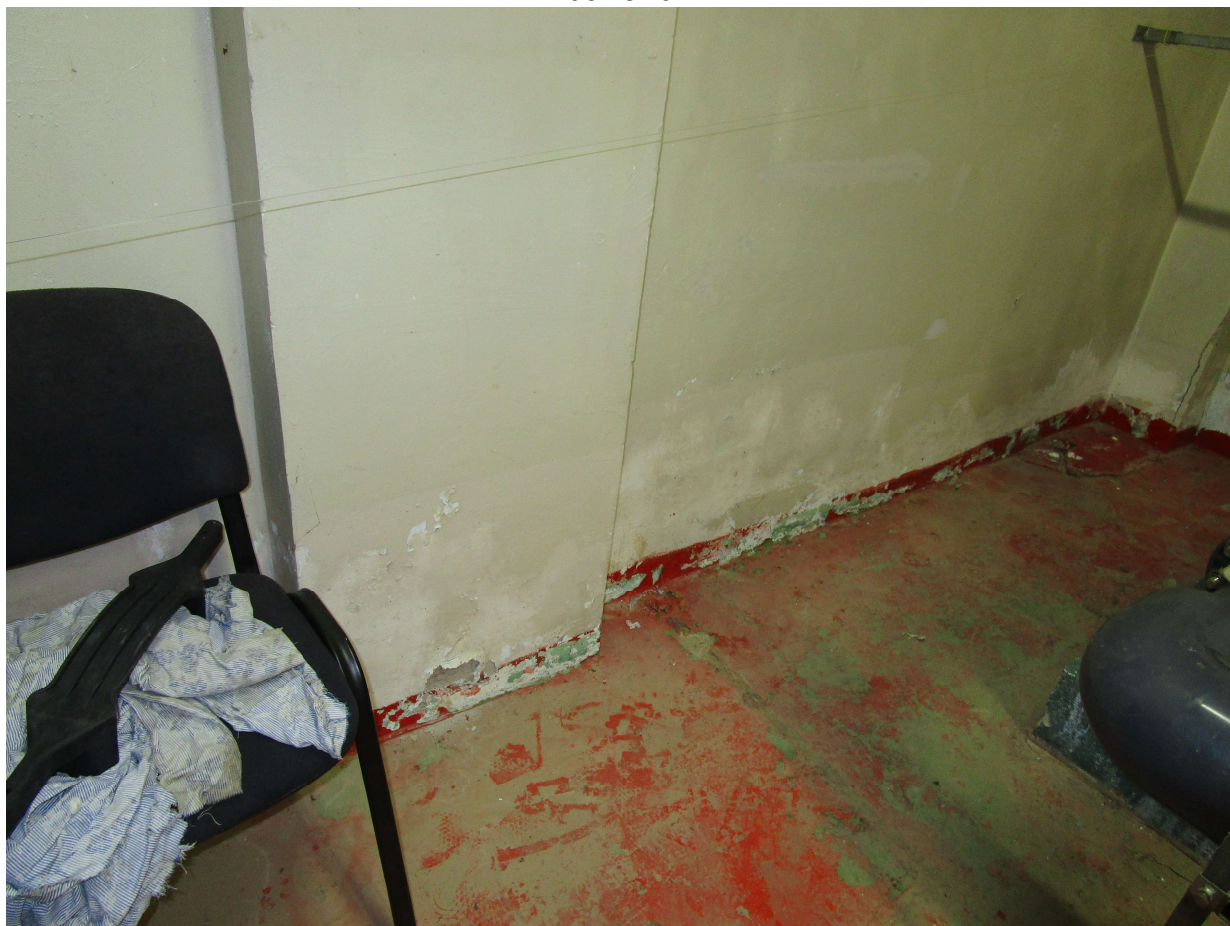
V místnosti č. 05 ve strojovně technologie bazénu dochází ke vzlínání vlhkosti do obvodových suterénních stěn, k tvorbě výkvětů a odpadávání omítky – viz foto č. 0.66, 0.67, dále jsou na stropě patrné stopy dřívějšího zatékání z 1.NP – viz foto č. 0.70, 0.72 a 0.73. Na foto č. 0.77 a 0.78 jsou dokumentovány průsaky stěnou akumulární jímky, na foto č. 0.80 je dokumentována masivní koroze zámečnického kování podlahových technologických kanálů.

Železobetonové konstrukce obvodových suterénních stěn jsou ve špatném technickém stavu, dochází k průsakům vody do konstrukce (z větší části se jedná o vodu technickou z kanalizačních systémů či z přímo vodu z bazénu). Tyto konstrukce je nutné a možné sanovat běžnými postupy pro sanaci železobetonových konstrukcí a dále využít za podmínky zamezení dalšímu pronikání vody do konstrukce.

Foto č. 0.66 – 1.PP – vzlínání vlhkosti do obvodové suterénní stěny

- 5. Sanace ponechaných a využívaných nosných konstrukcí v suterénu, tj. zejména obvodových suterénních stěn, pilířů i vnitřních nosných konstrukcí. Předpokládá se odstranění krycích nesoudržných částí betonu, otryskání výztuže, event. doplnění výztuže, aplikace migrujících inhibitorů koroze a**

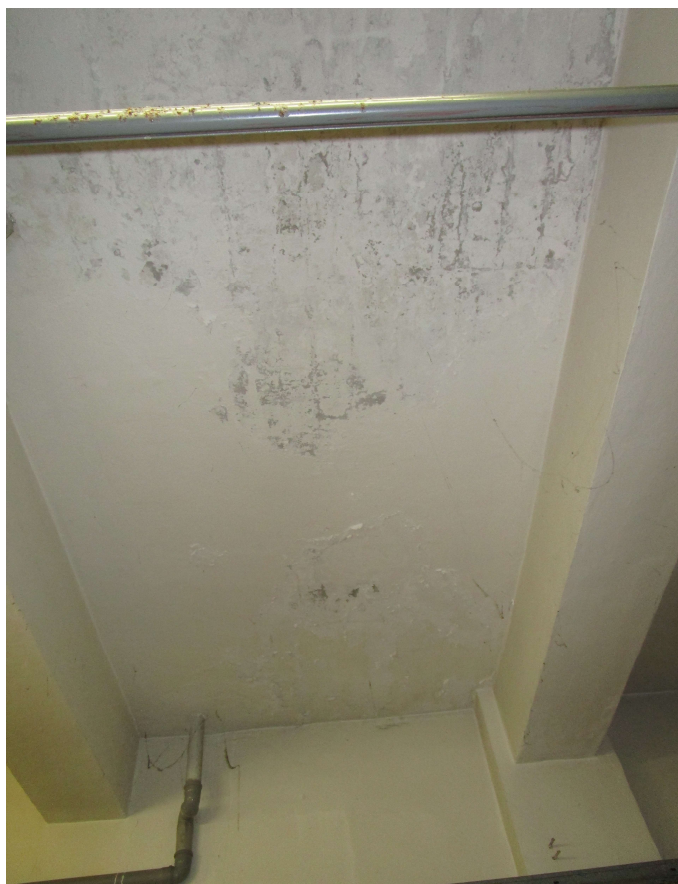
Foto č. 0.73 – 1.PP – stopy dřívějšího zatékání do stropu z 1.NP

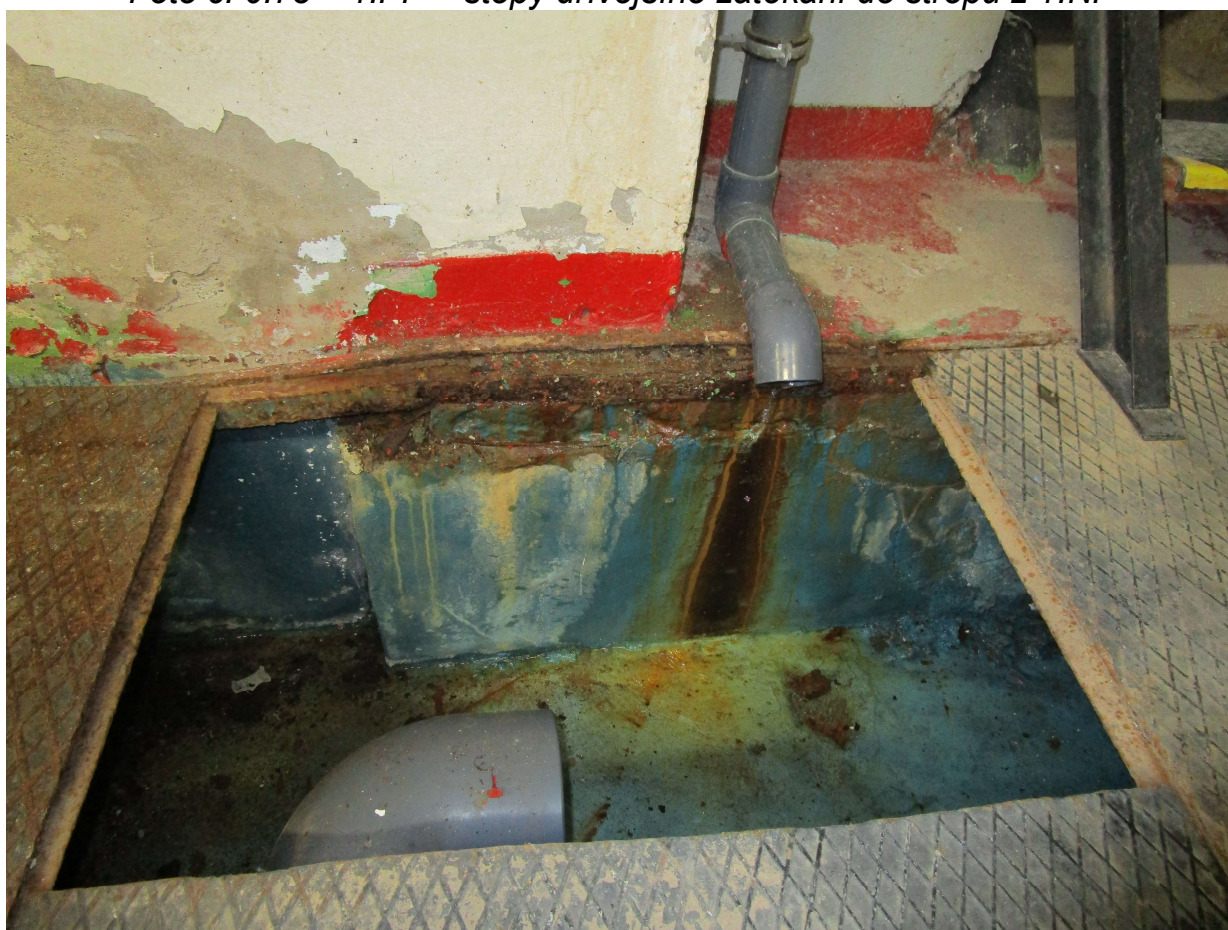
Foto č. 0.80 – 1.PP – totální koroze kování podlahových kanálů

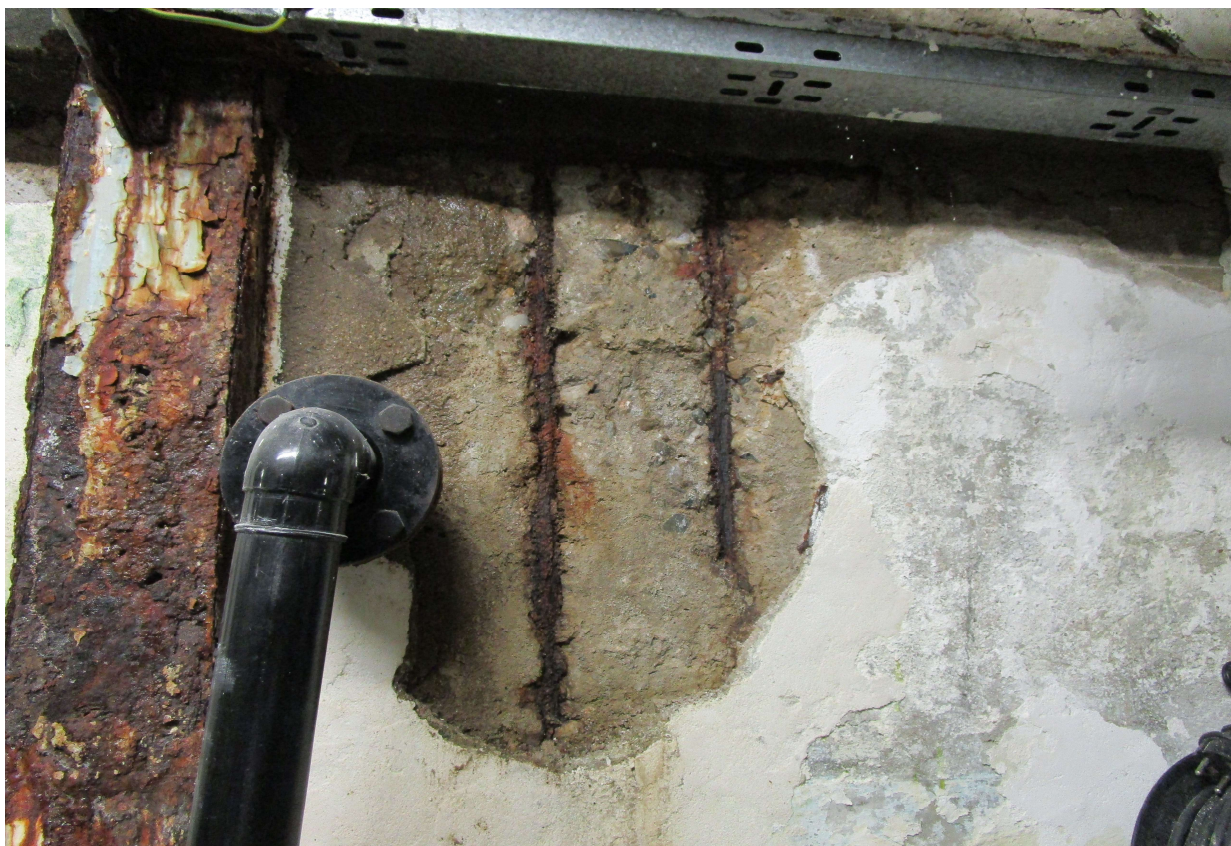
V místnosti č. 06 (technologická chodba) byly zjištěny četné průsaky vody dilací mezi tělesem bazénu a akumulární jímkou, koroze ocelových prvků, odpadávání krycí vrstvy výztuže a masivní koroze vlastní výztuže železobetonové stěny – viz foto č. 0.88 až 0.91, dále 0.89 a 0.91. Průsaky vody stěnou bazénu, výkvěty solí, odpadávání krycí vrstvy betonu a koroze výztuže jsou dokumentovány na foto č. 0.99, koroze ocelových trapézových plechů na spodním líci stropu, koroze výztuže a odpadávání betonu krycí vrstvy je dále dokumentováno

Foto č. 0.89 – 1.PP – koroze ocelových prvků vlivem zatékání, odprýsknutí krycí vrstvy betonu a koroze výztužných vložek stěny akumul.jímky

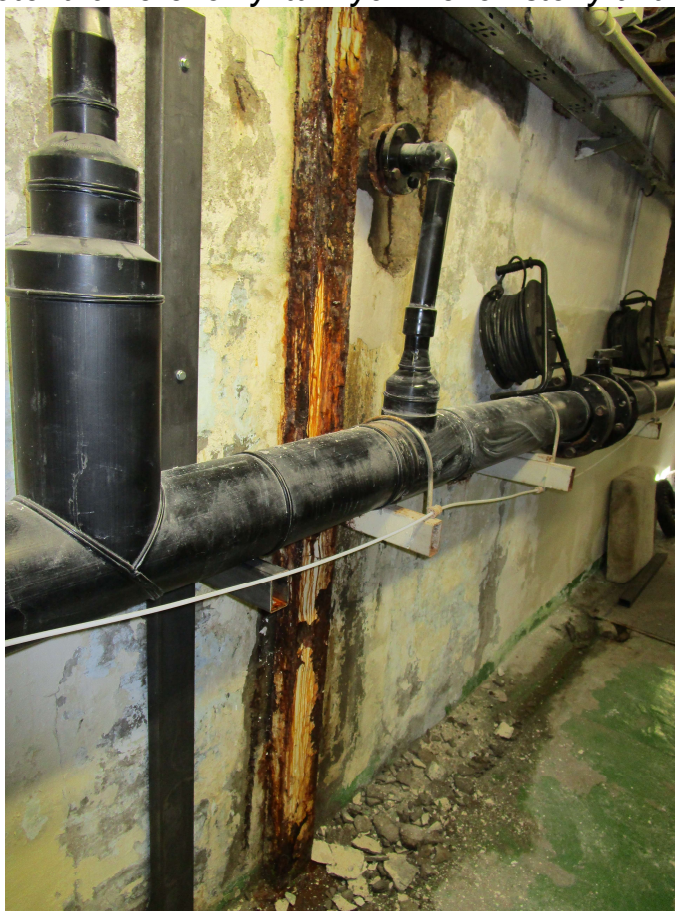
Foto č. 0.91 – 1.PP – průsak vody dilatací mezi bazénem a akumul.ační jímkou, koroze a odlupování krycích vrstev

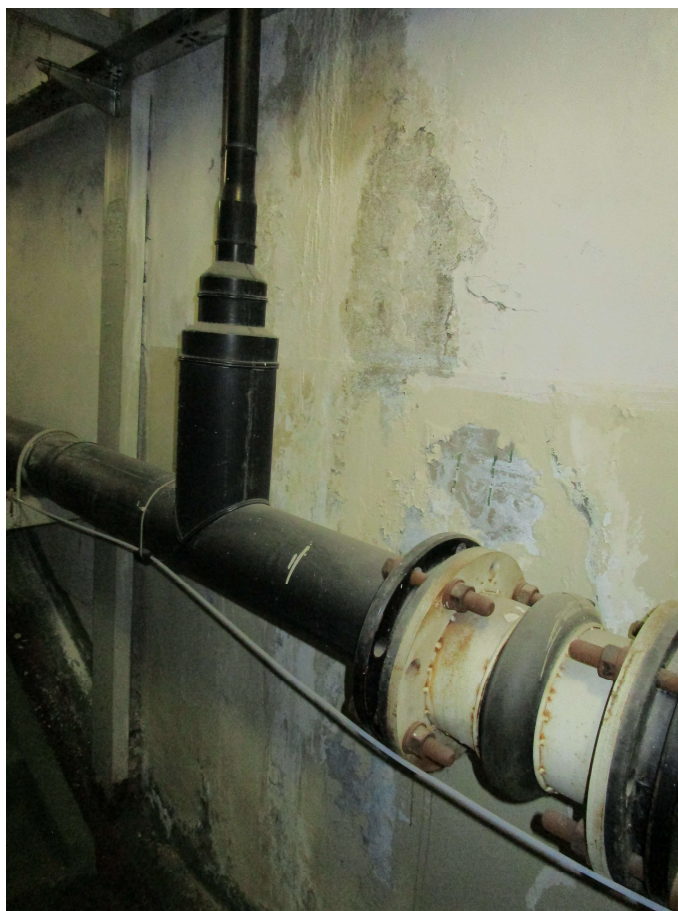
Foto č. 0.99 – 1.PP – plošné průsaky vody stěnou bazénu

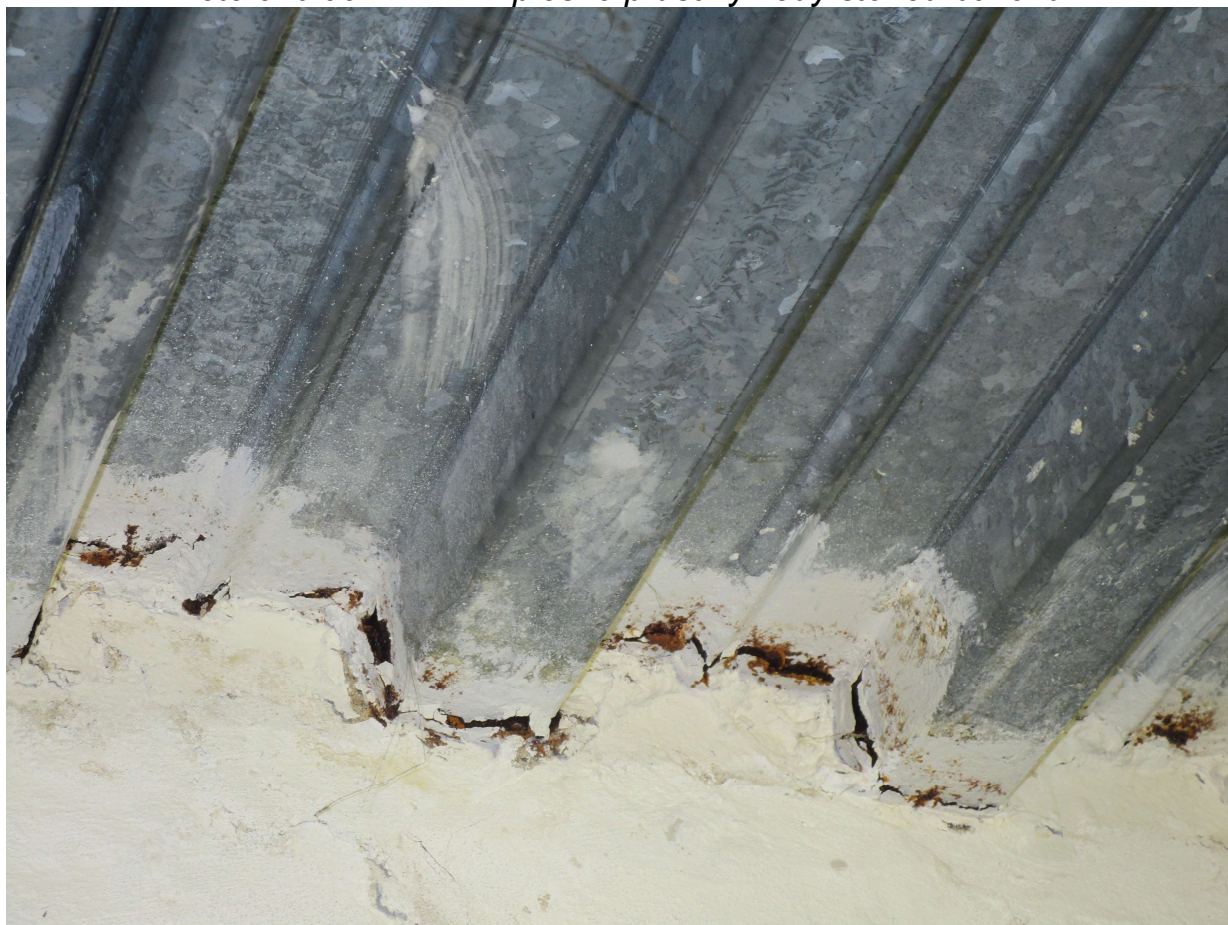
na foto č. 0.103 a 0.117. Na četných místech zde dochází k průsakům vody suterénní stěnou chodby, které jsou zdokumentovány na foto č. 0.107 , 0.106 a 0.113.

Foto č. 0.103 – 1.PP – koroze trapézových plechů na spodním líci stropu

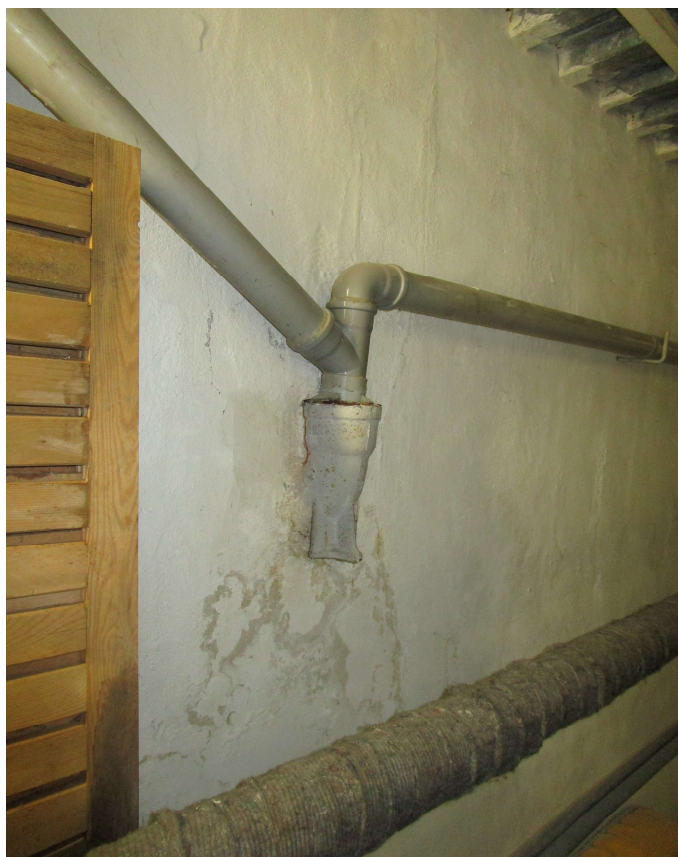
Foto č. 0.107 – 1.PP – průsaky a zatékání suterénní obvodovou stěnou

- 3. Odkopání suterénních stěn z vnější strany budovy a obnova hydroizolačního souvrství, půdorysně v maximálním možném rozsahu.**
- 4. Vybourání a obnova obezdívek ocelových svislých konstrukcí v prostoru bazénové haly, současně s revizí stavu paty sloupů ocelové konstrukce v návaznosti na železobetonové sloupy suterénu, výměna svodů, snesení pohledu, plošná revize ocelové konstrukce zastropení, následně a náhrada novou konstrukcí podhledu současně s celkovou rekonstrukcí bazénové haly.**

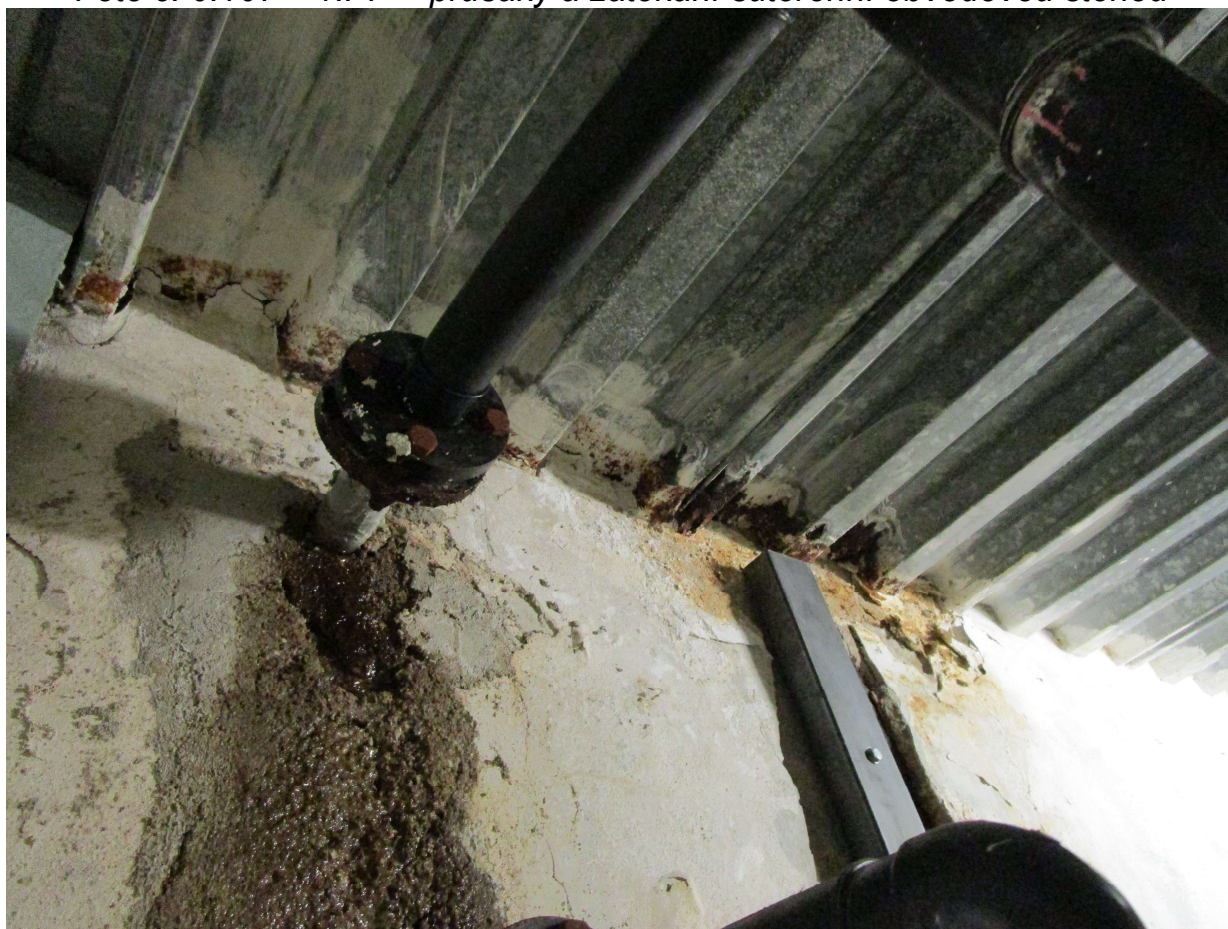
Foto č. 0.117 – 1.PP – zatékání a koroze trapézového plechu na spodním líci stropu

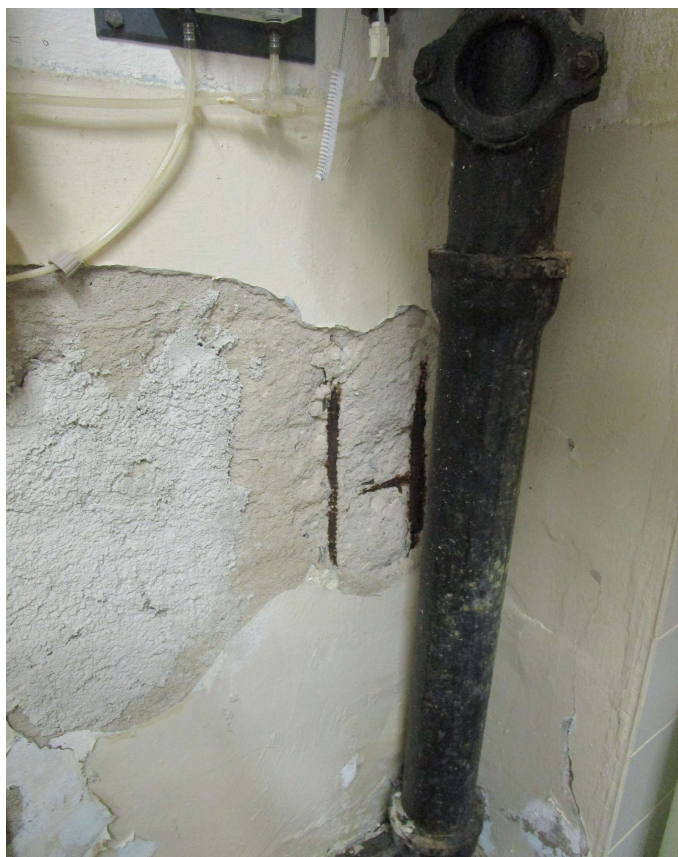
V místnosti č. 07 (chemické hospodářství) dochází ke korozi výztuže obvodové suterénní stěny – viz foto č. 0.120 a 0.121.

Foto č. 0.120 – 1.PP – koroze výztuže obvodové suterénní železobetonové stěny

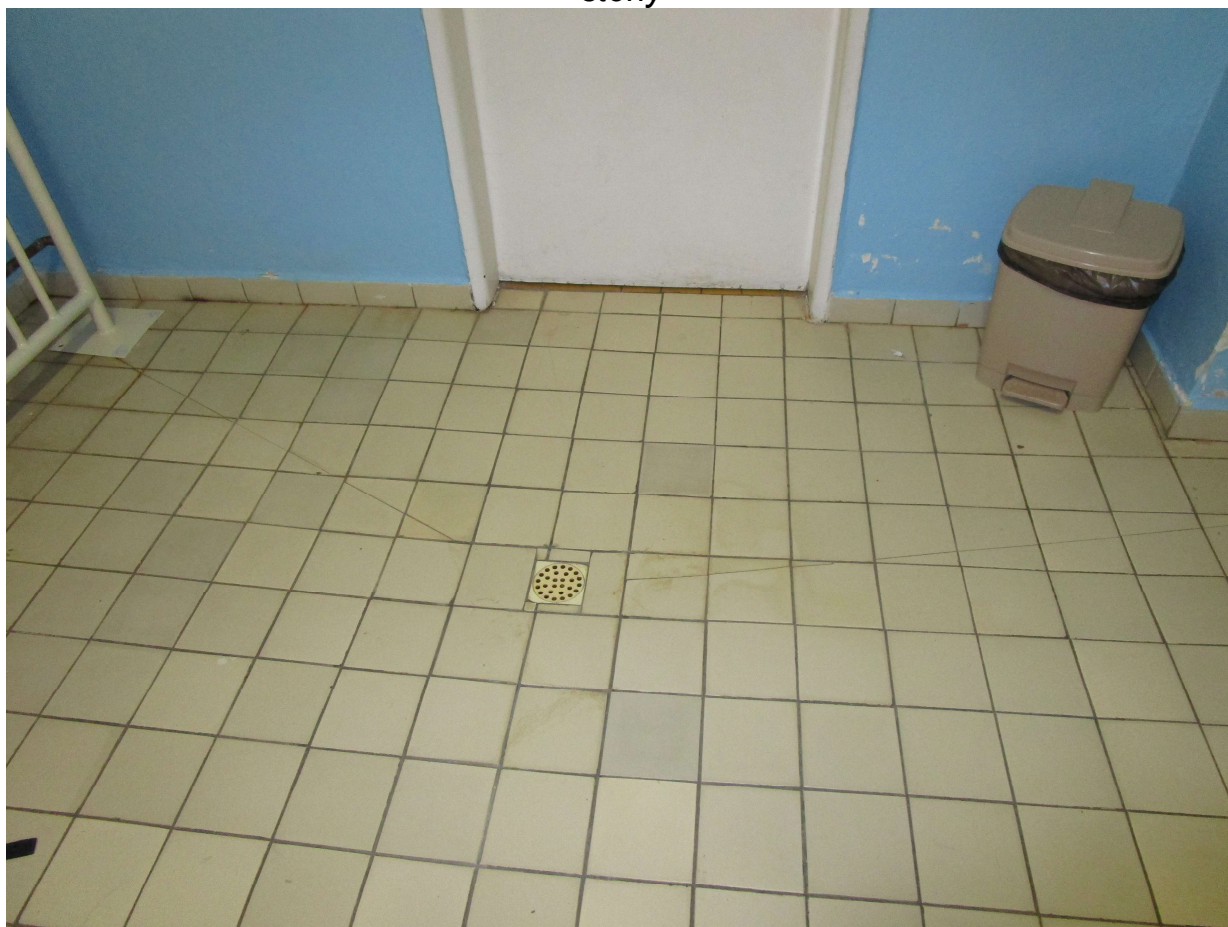
V místnosti č. 02 v šatně byly zjištěny vlasové trhliny v dlažbě podlahy – viz foto č. 1.03, 1.04 a 1.05. Trhliny směřují směrem k podlahovým vtokům.

Foto č. 1.03 – 1.NP – vlasové trhliny v dlažbě podlahy v šatně

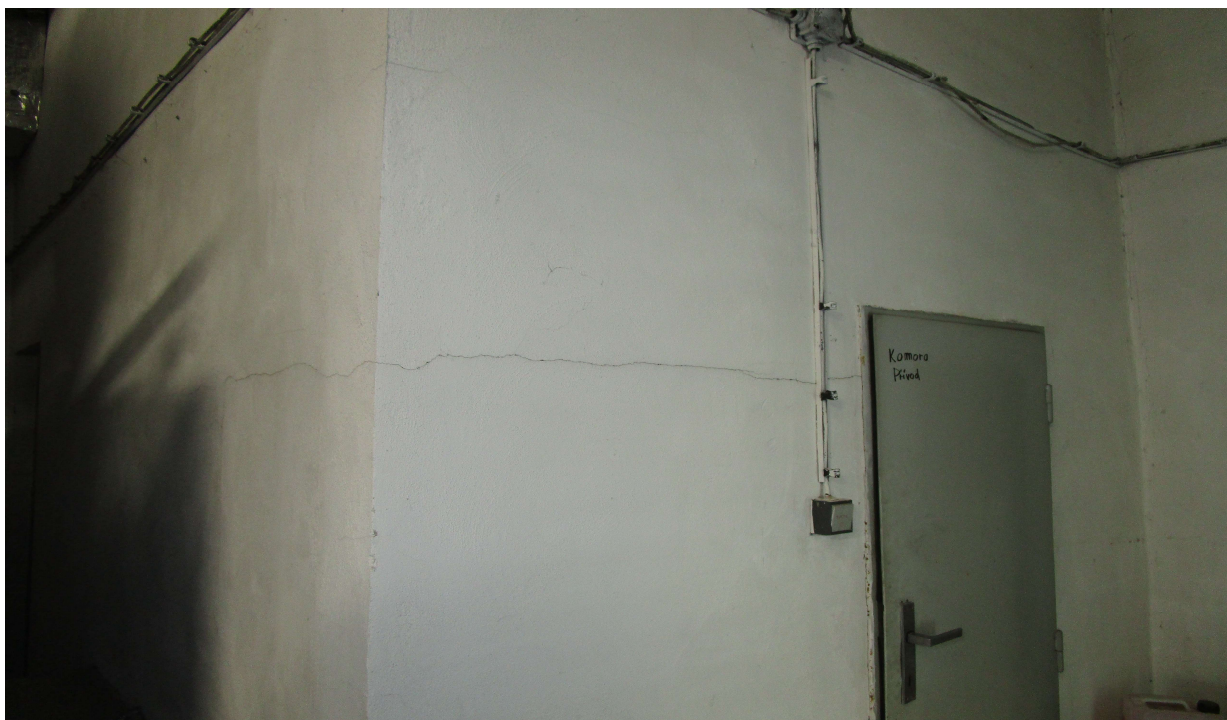
V místnosti č. 06 - ve strojovně vzduchotechniky – byla zjištěna vodorovná trhlina v omítce příčky dosahující šířky až cca 1 mm – viz foto č. 1.22, dále síť vlasových trhlín v omítce obvodové zdi – viz foto č. 1.23. Degradovaný povrch podlahy strojovny byl zdokumentován na foto č. 1.21.

Foto č. 1.22 – 1.NP – vodorovná trhlinka šířky cca 1 mm v příčce strojovny VZT

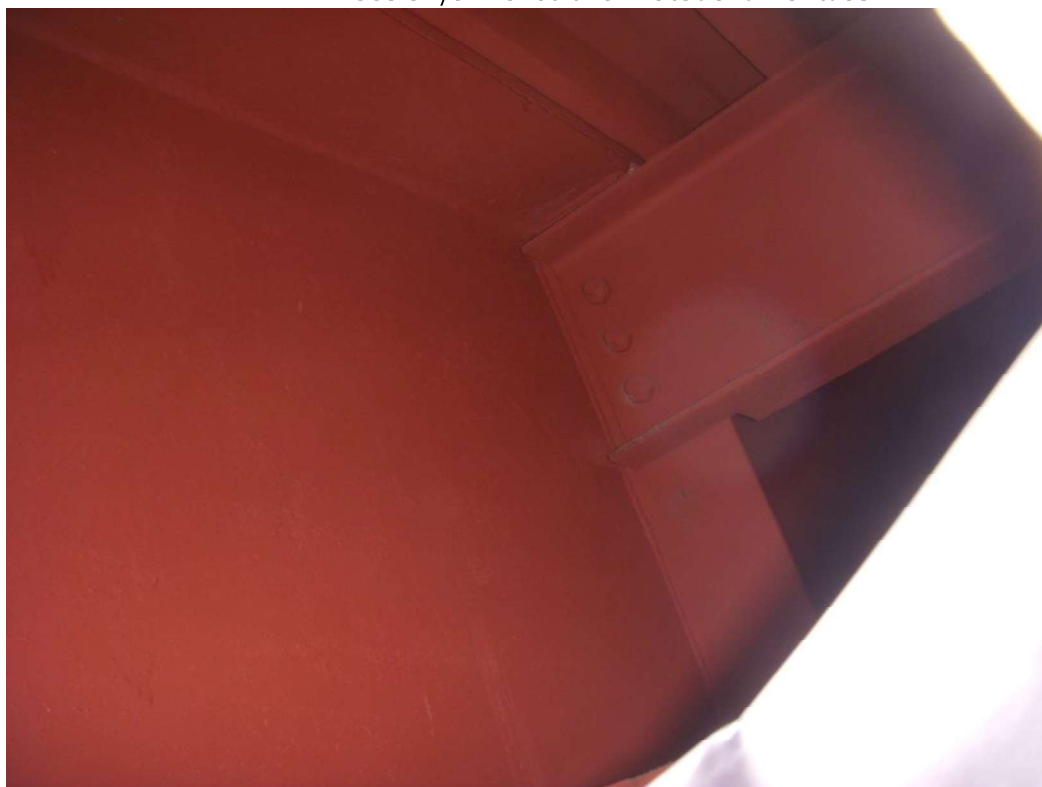
Stav zkoumané konstrukce z hlediska koroze. Jak dokládá fotodokumentace v příloze, viz. foto 7 až 13, nebylo v místech sond zjištěno staticky významné poškození ocelových konstrukcí korozí. Stav šroubových spojů mezi vazníky a vaznicemi však nebylo možno z technických důvodů detailně ověřit, proto je nutné při rekonstrukci bazénové haly stav šroubových spojů celoplošně zrevidovat.

7...detail konstrukce v místě 2-styk vazníku a vaznice

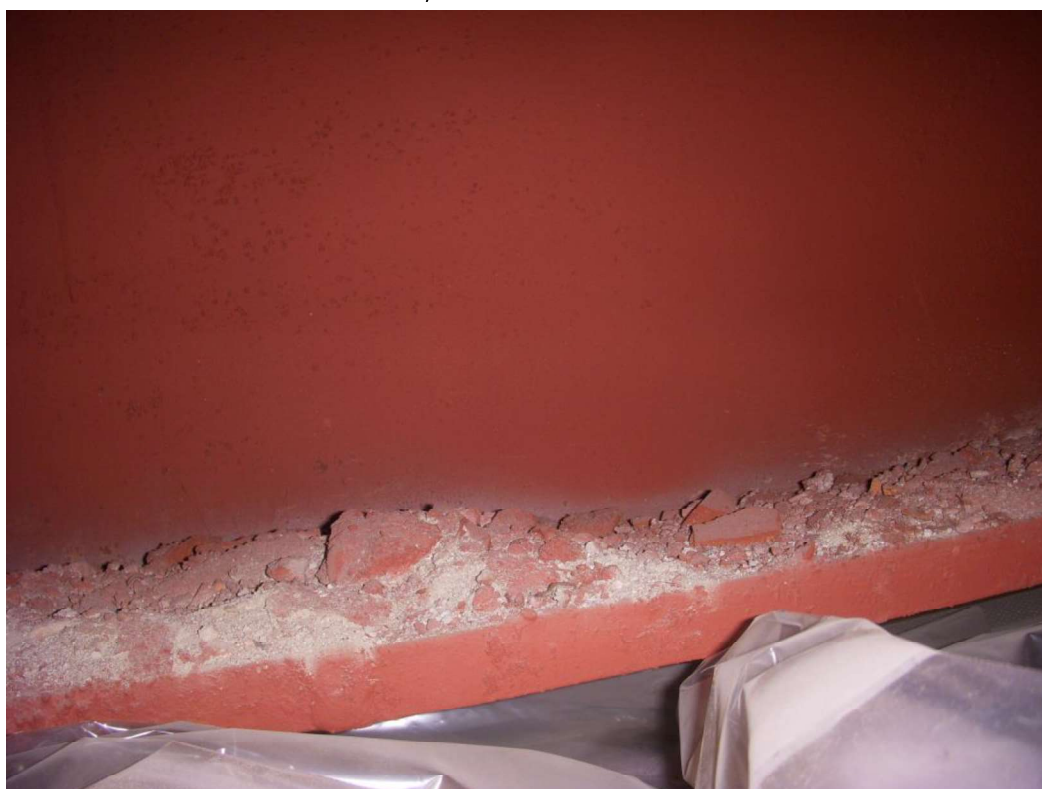
8....detail konstrukce v místě 2 – dolní příruba vazníku

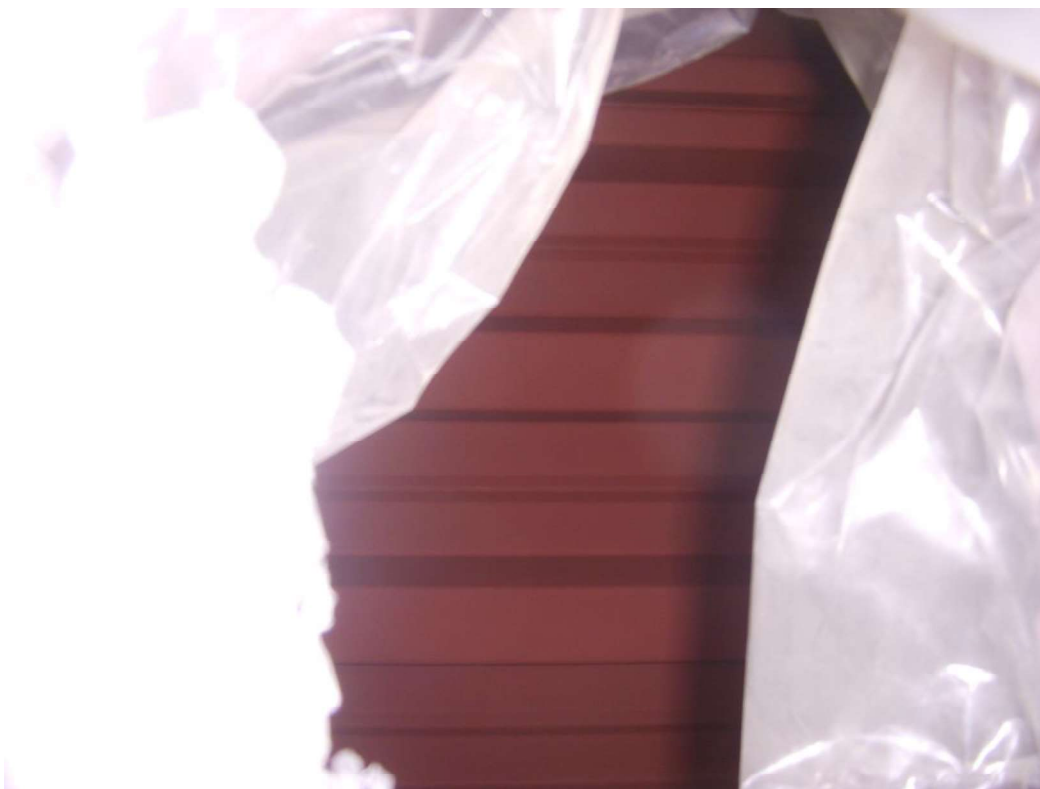
11...detail trapézového plechu zkoumaného endoskopem – místo 5

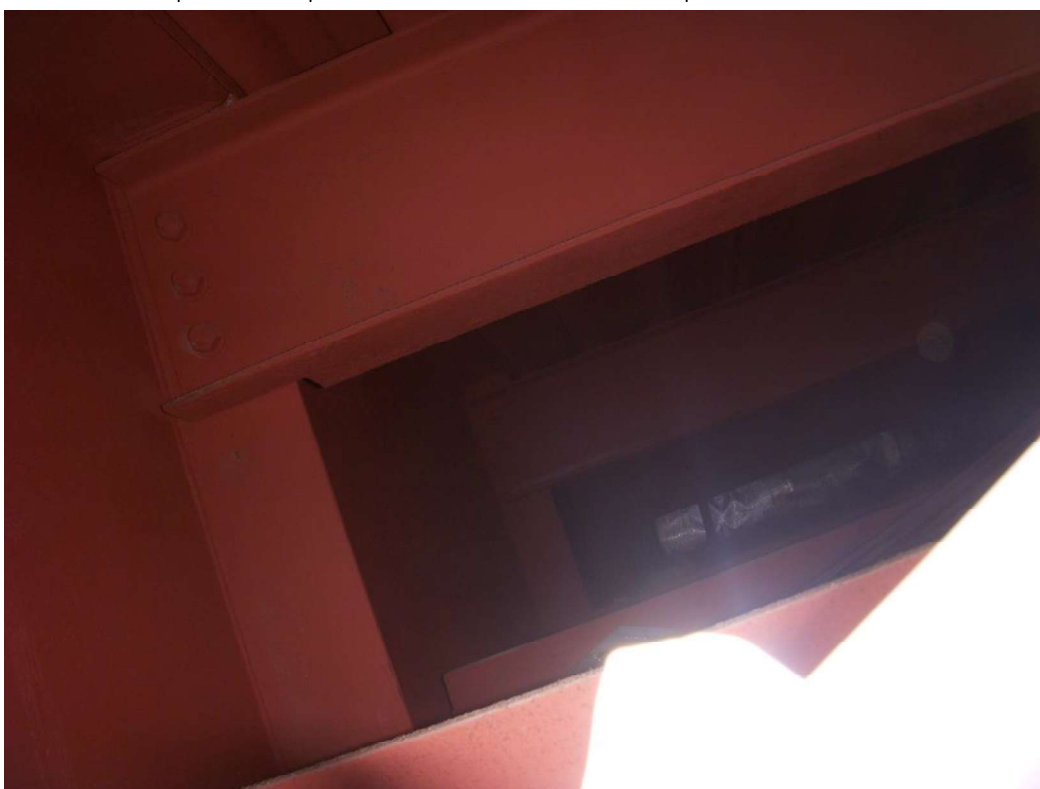
12...styk vazníku a vaznice zkoumané endoskopem
