**PASPORTIZACE STAVU NOSNÝCH KONSTRUKCÍ BAZÉNU A
DIAGNOSTIKA OCELOVÉ KONSTRUKCE ZASTROPENÍ BAZÉNU**

ZŠ WEBEROVA, Weberova 1090/1, Praha 5

Datum: Říjen 2019

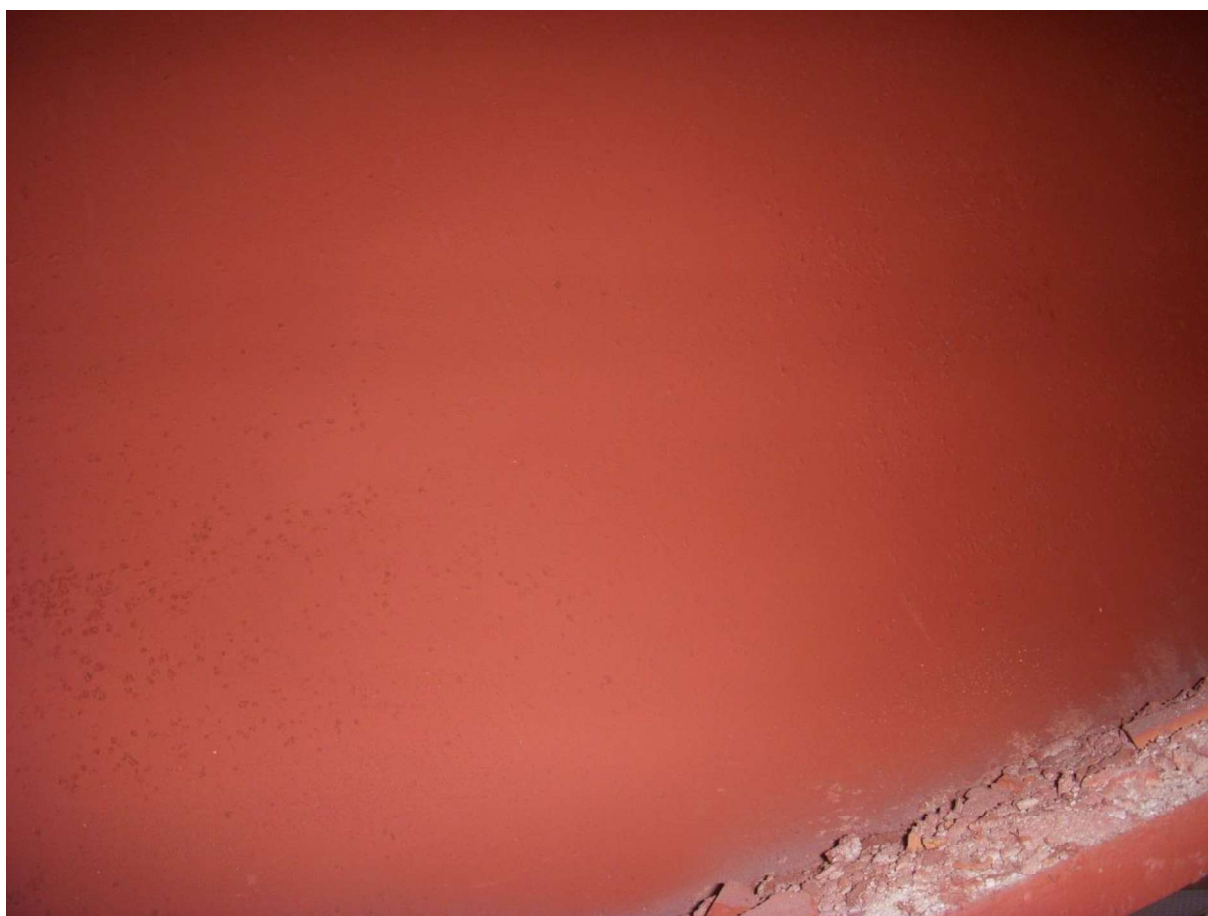
Stav zkoumané konstrukce z hlediska koroze. Jak dokládá fotodokumentace v příloze, viz. foto 7 až 13, nebylo v místech sond zjištěno staticky významné poškození ocelových konstrukcí korozí. Stav šroubových spojů mezi vazníky a vaznicemi však nebylo možno z technických důvodů detailně ověřit, proto je nutné při rekonstrukci bazénové haly stav šroubových spojů celoplošně zrevidovat.

13...detail stojiny a spodní příruby zkoumané endoskopem
