## POSUDEK KOMÍNOVÉHO TĚLESA NA OBJEKTU VÍTĚZNÁ 531 / 13; BYTOVÁ JEDNOTKA ČÍSLO 6. UMÍSTĚNÉM 2. NP

Číslo zprávy: 012 / 09 / F / 2024

Datum vystavení zprávy: 12. 09. 2024

Adresa kontrolovaného objektu: Vítězná 531 / 13 Praha 5 – Malá Strana 150 00

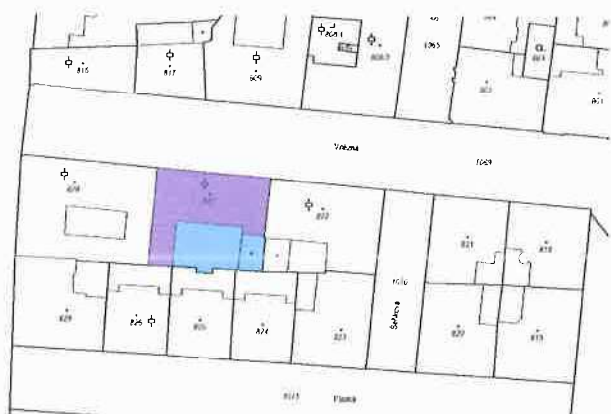
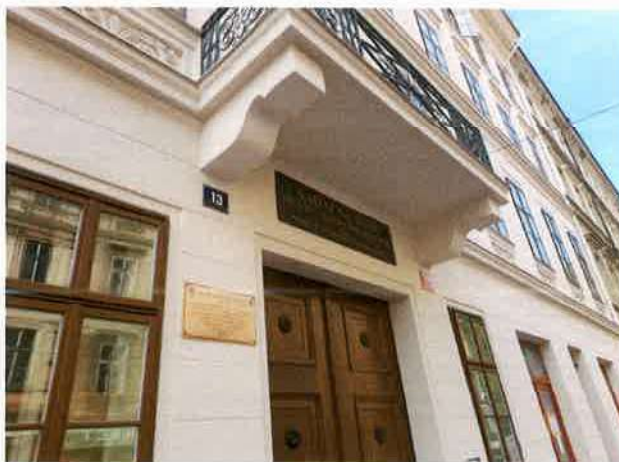
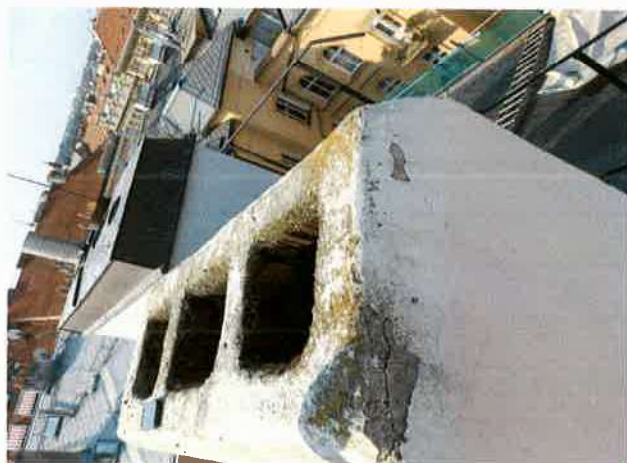
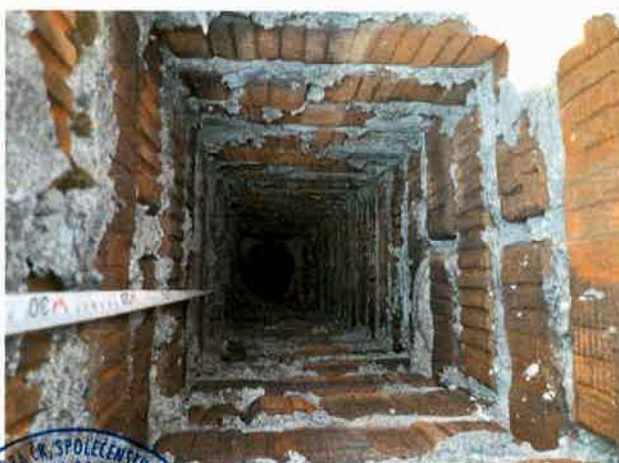
Fotodokumentace 2. 9. 2024 archiv revizního technika Michal Friče

Komínový průduch byl v nadstřešní části upravován a je obdélníkového průřezu dále prochází půdním prostorem, kde je komínový průduch redukován do kruhového průřezu s vnitřním omítnutím. S kamerového záznamu vyplývá, že komínový průduch má drobné odklony od svislice již v průběhu průchodu půdním prostorem.

Komínový průduch prochází jednotlivými podlažními objektu bytového domu, jsou odklony od svislice větší (delší) a na některých místech je narušeno vnitřní omítnutí komínového průduchu (jsou patrné jednotlivé cihly komínového zdiva, z kterých je komínový průduch vystavěn) omítnutí odpovídá stáří komínových průduchů.

V hloubce 13 m od komínového ústí je patrné zaústění do komínového průduchu, jedná se o hranatý zděný sopouch (pravděpodobně kouřový kanál), nepodařilo se zjistit z jaké bytové jednotky je zaústění do komínového průduchu. – předpokládá se bytová jednotka v 3. NP je nutné prověřit v součinnosti s uživatelem bytové jednotky a správcem objektu.

Komínový průduch pokračuje objektem s vnitřním omítnutím a odklony od svislice do hloubky 17,5 m, kde je patrný další sopouch opatřený plastovou rourou kruhového průřezu. S kamerového záznamu je patrné, že monitorovaný sopouch je zazděn, ale je zde veden i elektrický kabel. Vedení elektrického kabelu jde kolem sopouchu a pokračuje do neúčinné výšky komínového průduchu.

Komínový průduch změnil svůj rozměr a průřez z kruhového průřezu odhadovaného průměru 150 mm se rozšíří do obdélníkového průřezu. Měřená hloubka 18,3 m a není patrný vybírací otvor pouze větší množství pevných znečišťujících částic.

Před následnou modernizací doporučuji ještě prověřit bytovou jednotku v 3.NP nad bytem číslo: 6. Zda, není připojený spotřebič paliv (původní historický – kachlová kamna) do komínového průduchu. Pokud na komínový průduch nebude připojen funkční historický spotřebič paliv, doporučuji modernizaci komínového průduchu pro předpokládané odvětrání bytové jednotky číslo 6. – doporučení na ohebnou vložku s odpovídající těsností.

V hloubce 17,3 m od komínového ústí je objeven další sopouch opatřeny PVC průchodkou – momentálně zazděny a je od něj veden kabel komínovým průduchem. V bytové jednotce číslo 6. Z 2. NP nenalezeno zaústění. V hloubce 18,3 m komínový průduch opatřen pevnými znečišťujícími částicemi (mechanické nečistoty a saze) – doporučuji odstranit z komínového průduchu.

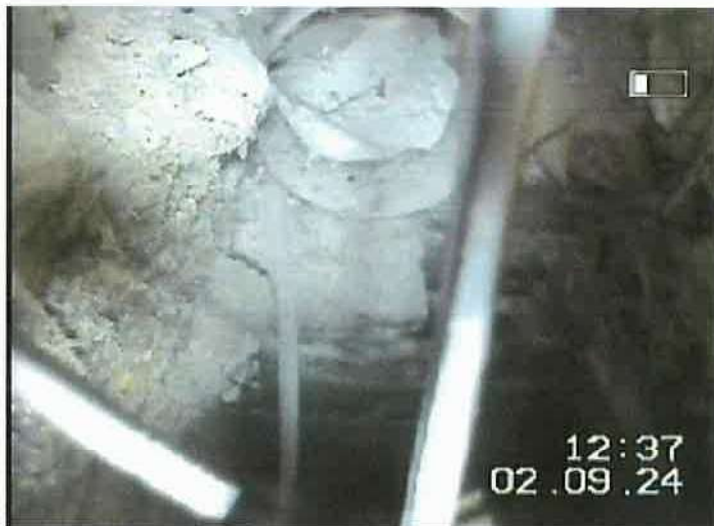
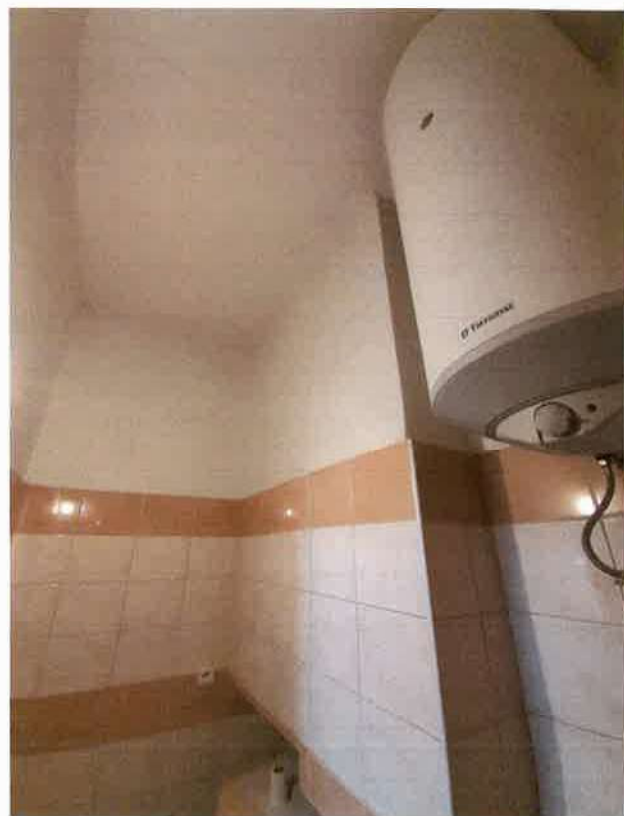
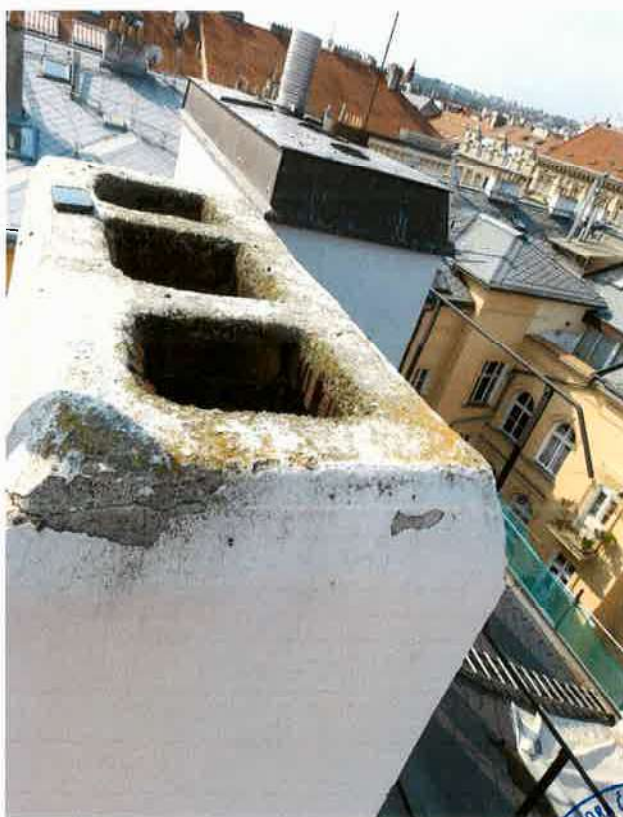
V prostoru koupelny bytové jednotky číslo 6 je komínové těleso patrné vedle umístěného boileru. Dno stávajícího komína je akusticky zkoušeno nad obkladem koupelny. Je zde patrný výklenek nad sanitární technikou doporučuji prověřit.

Komínový průduch zkoušen i komínovou sondou kruhového průřezu o průměru 125 mm do hloubky 18 m kdy komínová sonda i přes odklony od svislice došla do prostoru 2.NP bytové jednotky číslo 6. Během zkoušky komínovou sondou byly drobné zádrhly, ale průchod vyzkoušen.
