Akce: Vyjádření statika k plánovaným rekonstrukcím v bytech č.1, č. 3 a č.9

Místo: objekt Vítězná 13

Vyjádření statika k plánovaným rekonstrukcím v bytech č.1, č. 3 a č.9 je zpracované na základě zaslaných podkladů k dotčeným bytům, zpracovatel Boa projekt s.r.o. z 07/2024.

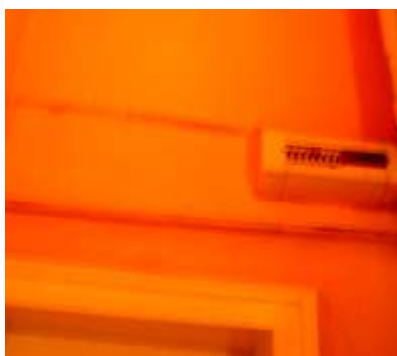
f1- stáv. stav (bourání)

a/ příčka mezi míst. č. 103 a č.104 → vložená příčka, vybourání je možné bez dalších úprav.

b/ příčka mezi (míst. č. 103 a č.104) a míst. č. 105 → vložená příčka.

Bez dalších úprav je vybourání podmíněně možné. Nezbytnou podmínkou je otevření sondy do stropní konstrukce v koruně příčky a ověření uvedeného předpokladu. Oprávněným předpokladem je, že i zde jsou stropy s rákosáky t.z. , že obdobná příčka v 3.NP je vynášena stropními trámy stropu nad 2.NP nesoucími vrstvy podlah a spodní příčka v 2.NP je dotažena jen k spodnímu podbití na rákosových trámech. V jiném případě bude nutné kontaktovat statika, který navrhne statické zajištění (tento stav nepředpokládám).

c/ příčná stěna mezi míst. č. 102 a (míst. č. 103 a č.104) → původní příčná stěna, ztužující, navazuje na linii dvorní fasády dvorního křídla. Úprava stávajícího dveřního otvoru je bez dalších úprav podmíněně možná. Nezbytnou podmínkou je otevření sondy v ploše pod omítku v místě trhliny vedle dveřních zárubní a ověření uvedeného předpokladu.

Oprávněný předpoklad je, že stávající dveřní otvor je v místě původního dveřního otvoru, pod vnitřním roznášecím klenebním pasem. Předpokládám, že původní dveřní otvor byl širší směrem dovnitř místnosti a k zúžení otvoru došlo při vložení podélné příčky. Zasahovat do vnitřního klenebního pasu je nepřípustné !

Přemísťovat dveřní otvor směrem k podélné stěně k uliční fasádě rozhodně nedoporučuji. Na styku podélné a příčné stěny je dle podkladů velkorozměrový komínový průduch a proto zde bylo pod klenutím ponechané zdivo ve všech podlažích.

Stávající dveřní otvor je tedy možné pouze rozšířit směrem dovnitř místnosti (směrem k uliční fasádě), tedy cca do původní polohy.

Výplně otvorů je podmíněčně možné odstrojit. Nutnou podmínkou je brát ohled na to, že původní zárubně jak dveřní tak okenní byly zárubněmi rámovými, nosnými a z nich byla klenuta nadpraží ! Navržené řešení musí respektovat skutečný stav provedení rámových zárubní oproti nadpražím. Tedy práce je zapotřebí zahájit očištěním omítek přes nadpraží a na styku nadpraží a zárubní.

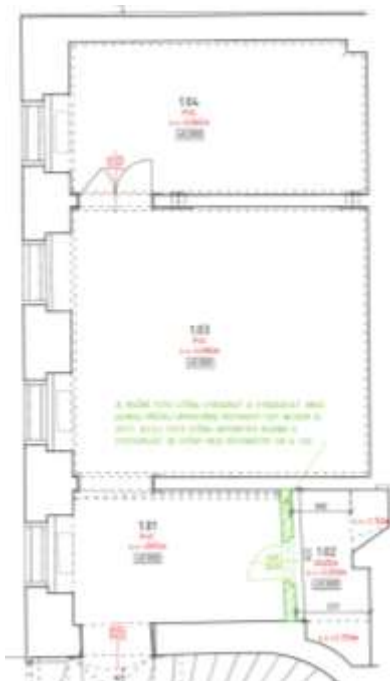
f1- stáv. stav
(bourání)

a/ stávající příčka mezi míst. č. 101 a č.102 → vložená příčka.

Bez dalších úprav je vybourání podmíněčně možné. Nezbytnou podmínkou je otevření sondy do stropní konstrukce v koruně příčky a ověření uvedeného předpokladu. Oprávněným předpokladem je, že jsou stropy s rákosáky tzn. , že obdobná příčka v 3.NP je vynesena kolmo přes stropní trámy stropu nad 2.NP nesoucími vrstvy podlah a spodní příčka v 2.NP je dotažena jen k spodnímu podbití na rákosových trámech. V jiném případě bude nutné kontaktovat statika, který navrhne statické zajištění (tento stav nepředpokládám).

c/ Umístění těžkých předmětů, obecné požadavky → strop nad 1.NP v traktu nejbližší schodišti tvoří klenba o světlosti 3,65m, valená do příčných stěn. Tedy jednu nosnou stěnu pod klenbou tvoří stěna schodišťová a druhá stěna není pod linií stávající příčné příčky pod klenutím. Při úpravách v tomto bytě koncem 80tých let došlo k rozvoji poruch v stropních klenbách. O jaké úpravy tehdy přesně šlo nebylo možné dohledat. Nicméně poté bylo provedeno sepnutí tyč. táhly.

- těžké předměty (např. zásobník TV) je zapotřebí situovat do nik nad spodním nosným zdívem. Při provádění doporučují zkontrolovat jestli stávající nika ve stěně podélného štítu o výšce cca 1,15m nevznikla vybouráním části původního komínového zdiva. Komín nad střechou vybíhá v jiném umístění, tedy musí jít o komín stromkovitý. Jestli do komín. zdiva bylo zasahováno, tak jde o svévolnou dřívější úpravy a není jasné jak je hořejší zdivo zajištěné.

- V bytě by se neměly do budoucna svévolně umísťovat obytná a úložná patra !! Týká se to i stropu nad 2.NP.
- V stropních omítkách jsou v této chvíli patrné trhliny. Doporučují nejpozději při provádění ověřit způsob využívání prostor v 3.NP.

b/ provedení nové příčky mezi míst. č. 101 a č.102, ale v jiném umístění, dále od podélné stěny štítu → Je podmíněčně možné. Nutnou podmínkou je, aby tato příčka byla co nejlehčí. Doporučuji SDK příčku s konstrukcí rozepřenou mezi stropy, ale s opláštěním pouze do nezbytně nutné výšky. Půjde o příčku ve směru klenutí, pod SDK konstrukci je zapotřebí provést roznášecí profil tak, aby nad rubem klenby ve vrcholu byl min 80-10 mm zásypů. Přímo zatěžovat čistý rub klenby je nepřípustné.

- vanu situovat podél schodišťové stěny, nad patu klenby (var.1) !
- podél nové podélné lehké příčky neumísťovat těžké skladovací skříně ! jestli jsou nutné, pak je situovat podél schod. stěny

- Zavěšovat těžké předměty je vhodné pouze na nosné zdivo, tedy na obvodové zdivo dvorního křídla (štítové stěny, schodišťová stěna). Příčné příčky pod klenutými pasy jsou dělicí, výplňové. Do klenutí je nepřípustné zasahovat.

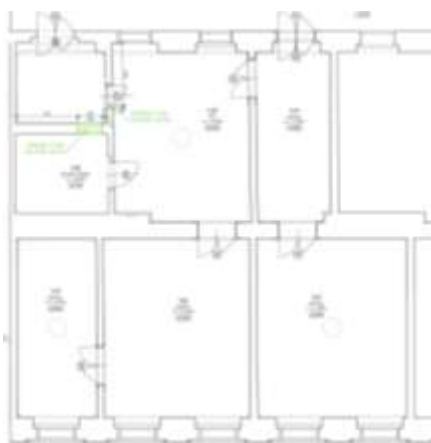
f1- stáv. stav (bourání)

a/ Rozšíření stáv. dveří v příčné příčce – tyto dveře byly otevřené svévolně tehdejším nájemcem. Vzhledem k tomu, zdivo kolem pavlačových WC pokračovalo po výšce objektu, zde neočekávám vnitřní klenutí ve zdivu. Podobné otvory jsou provedené v 2. a 4.NP, též svévolně → Ve 3.NP lze provést širší otvor. Nad rozšířeným otvorem se provede nový překlad.

O existenci či návrhu podobných dveřních otvorů v jiných podlažích v této stěně nic nevím. Jde o stěnu primárně nosnou, na kterou jsou uloženy stropní a rákosové trámy.

Upozorňuji i na to, že právě v tomto místě po lici stěny ze strany původních WC vedou stoupačky kanalizace. Otvírání nového dveřního otvoru a zabudovávání kanalizačního potrubí, které by dále oslabovalo zdivo je ze statického hlediska nepřijatelné. **V případě, že bude zvolena varianta s nově vybouraným otvorem je nutné zdivo posoudit včetně všech ostatních zásahů a oslabení.**

Při návrhu je zapotřebí dbát na to, aby při případném provádění nových rozvodů např. vody a kanalizace nedošlo k přesekání nedávno provedených helikálních prutů. Týká se to hlavně příček v uličním traktu, kam nedoporučuji stahovat rozvody vody. Ty vždy byly v traktu do vnitrobloku !!

Obecně doporučuji vyhýbat se návrhům, kde jsou podél obou líců příček situované liniové úložné prostory, obzvláště ve více rozponovém uličním traktu.

Při vestavbě, např. šaten, resp. při změně skladeb podlah je zapotřebí posoudit výpočetně dotčené stropní trámy. Případně prokázat, že nově navrhované ztížení není vyšší než původní.
