Místo stavby: Švédská 107, Praha 5

Objednatel posudku: Centra a.s.

Statické posouzení podest

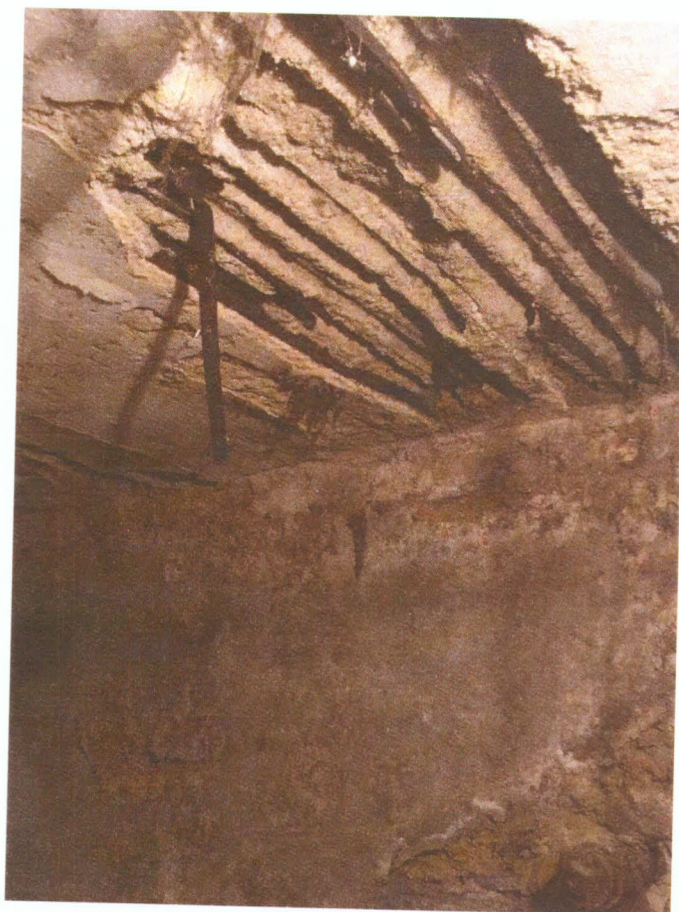
Při prohlídce podest zdola z 1.p.p. bylo zjištěno, že celá betonová konstrukce prefabrikátů je totálně zdegradovaná – viz foto na titulní straně. Betonové desky jsou z celé své poloviny tloušťky rozpadlé. Výztuž je totálně zkorodovaná. Je pravděpodobné, že podesty dosud nespádly pouze s ohledem na spolupůsobení dalších vrstev, kdy se zřejmě na toto poměrně malé rozpětí vytvoří v betonu klenbový účinek a konstrukce se nepropadne.

Nosná konstrukce obou podest je ve stavu, kdy hrozí selhání základních statických funkcí – ztráta stability a zřícení konstrukce.

Okamžitým opatření je podepřít konstrukci podest zdola, aby se předešlo porušení konstrukce. Podpěry pod betonovými prefabrikáty jsou dočasným řešením a výrazně omezí přístup do 1.p.p.

Nosné konstrukce podest se musí odstranit a nahradit novou spolehlivou konstrukcí. Bude se jednat buď o novou monolitickou desku uloženou do nového ocelového nosníku (souběžně s původním ocelovým nosníkem, který z ohledem na další vazby v konstrukcích může být ponechán, ale bez statické funkce. Monolitická deska na protilehlé straně bude uložena do zdiva, tak jako byly původní prefabrikáty. Monolitickou desku je možné nahradit i současně vyráběnými prefabrikovanými betonovými deskami (desky PZD).

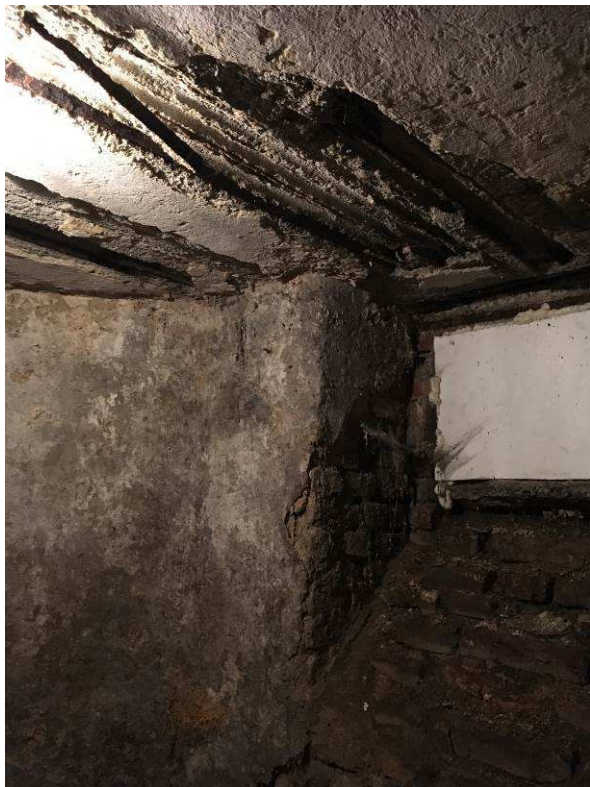
Degradované betonové desky

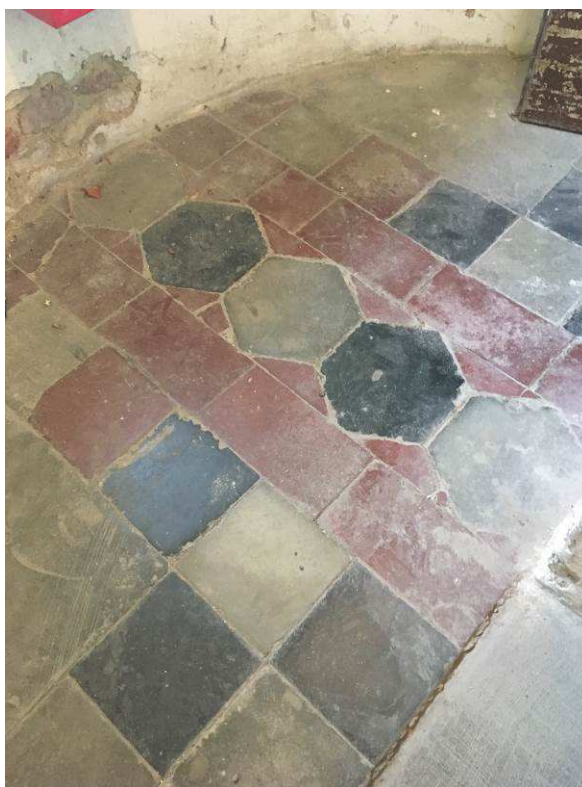
Dlažba na levé podestě

U levé podesty je nutné rozebrat původní dlažbu a chybějící dlaždice nechat vyrobit jako repliky. Obnova dlažby bude podléhat schválení památkového úřadu.

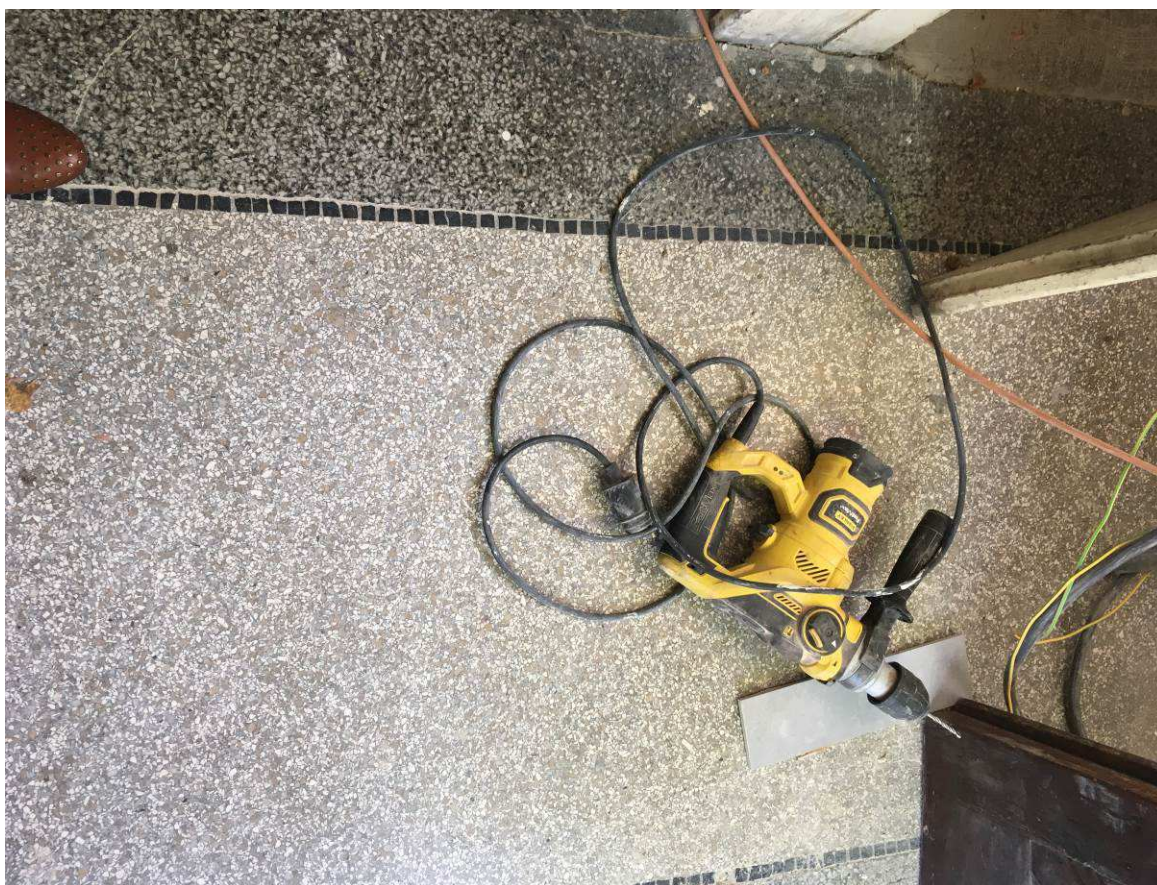
Konstrukce obou podest je tvořená ocelovým podestovým nosníkem, uloženým na příčných schodišťových stěnách a na střední schodišťové stěně. Do ocelového nosníku jsou ukládány prefabrikované betonové dutinové desky („kostlanky“). Desky obsahují mezi jednotlivými podélnými dutinami ocelovou výztuž z páskové oceli. Nášlapnou vrstvu levé podesty tvoří barevné (červené, černé a přírodní) cementové dlaždice, typické pro toto období. Po provádění stavebních úprav v minulosti však cca 1/3 dlaždic chybí a na nahrazená pouze cementovým potěrem. Pravou podestu kryje lité teraco s dekorem též odpovídajícím sobě výstavby. Teraco je na několika místech popraskané.

Teraco na pravé podestě

U pravé podesty bude nutné stávající teraco odstranit v místech, kde je možné navázat dekorem. Také vzorkování teraca bude podléhat schválení památkového úřadu.
