ODBORNÝ POSUDEK

PÍSKOVÉ FILTRY V PROSTORÁCH AQUAPARKU BARRANDOV

Kontrola zařízení proběhla dne 14.7.2025

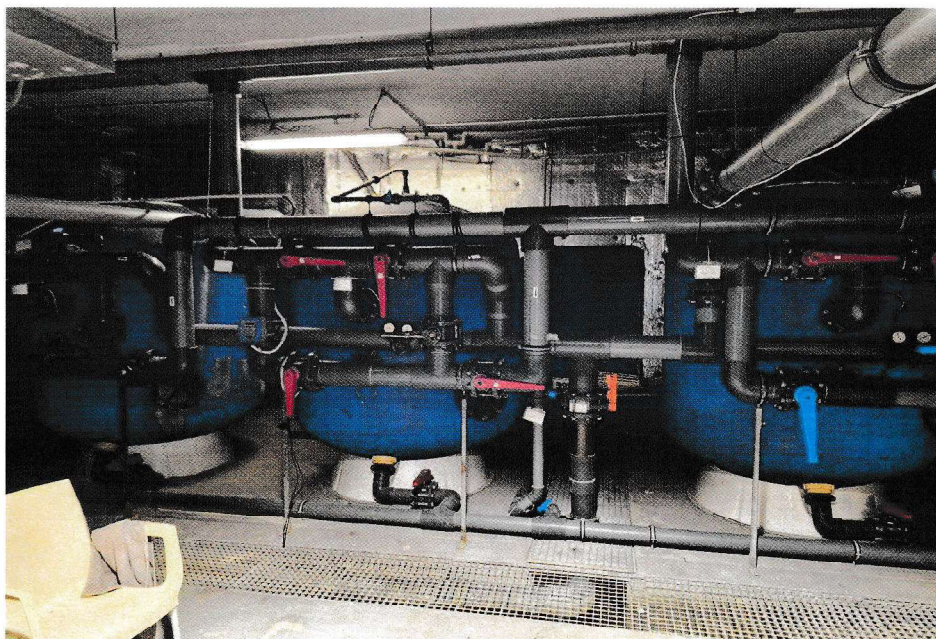
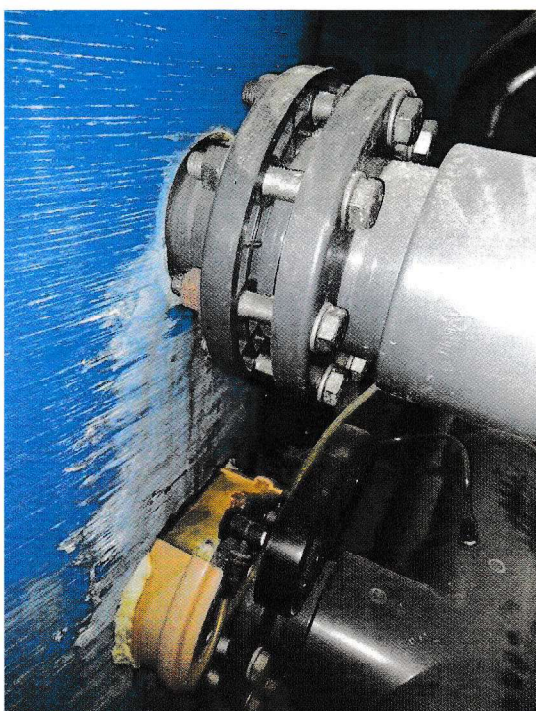
1. Filtry relaxačního bazénu

Jedná se o 3 filtry z nichž funkční jsou jenom 2. Filtr 1 (na obrázku vlevo) již překročil svojí životnost.

Na filtru jsou patrné drobné opravy míst, které propouštěly vodu. Při napuštění filtru voda protéká u přívodního potrubí a při samotné filtraci jsou v ovíjeném laminátu patrné netěsnosti. Ty se projevují usazeninami vodního kamene na povrchu filtru.

Tyto netěsnosti jsou patrné i u prostředního filtru zvláště večer před skončením provozu, kdy písková náplň vykazuje větší odpor vzhledem k zanesení filtrovanými nečistotami. To zvýší tlak ve filtru a netěsnosti se projeví na povrchu filtru.

Filtr 3 (napravo) nevykazuje prozatím žádné poruchy. Dle informací od obsluhy byl filtr před dvěma lety opravován a některá místa byla vyztužena tkaninou s epoxidovou pryskyřicí.

Po prohlídce jednotlivých filtrů je možné konstatovat, že původní filtry z roku 2006 jsou již na hraně životnosti a filtr č. 1 relaxačního bazénu je již za svou životností. Každý den může dojít k havárii, která omezí provoz aquaparku). Proto doporučuji urychleně staré filtry vyměnit za nové.

Nové filtry by měly být vyrobeny z polyesterového stříkaného sklolaminátu s výškou filtrační náplně 1,2 m (tlak 2,5 kg/cm²). Budou vybaveny falešným dnem osazeným vzduchovými tryskami, bočním víkem min. Ø 400 mm a vízorem. Celkem se jedná o 4 filtry Ø 1600 mm a jeden filtr Ø 1200 mm.

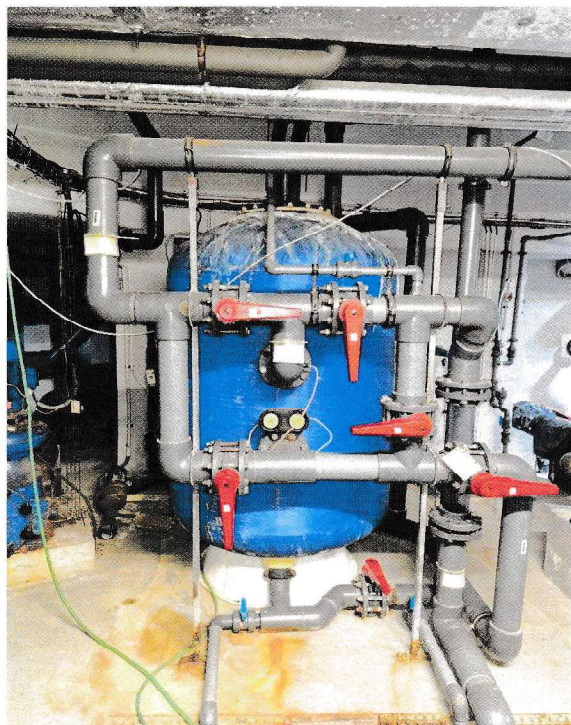
2. Filtr vířivky

Filtr vířivky je v systému úpravy vody zapojen jako jediný. To by v případě poruchy znamenalo vyřazení vířivky z provozu. Dalším problémem tohoto filtru je nepřítomnost bočního otvoru pro vypouštění písku. To, i vzhledem k malému prostoru na vrchu filtru, zabraňuje výměně pískové náplně.

Filtr vykazuje podobné netěsnosti jako prostřední filtr relaxačního bazénu. Jedna netěsnost je viditelná v zadní části filtru v blízkosti UV lampy. Další netěsnosti jsou u víka filtru.

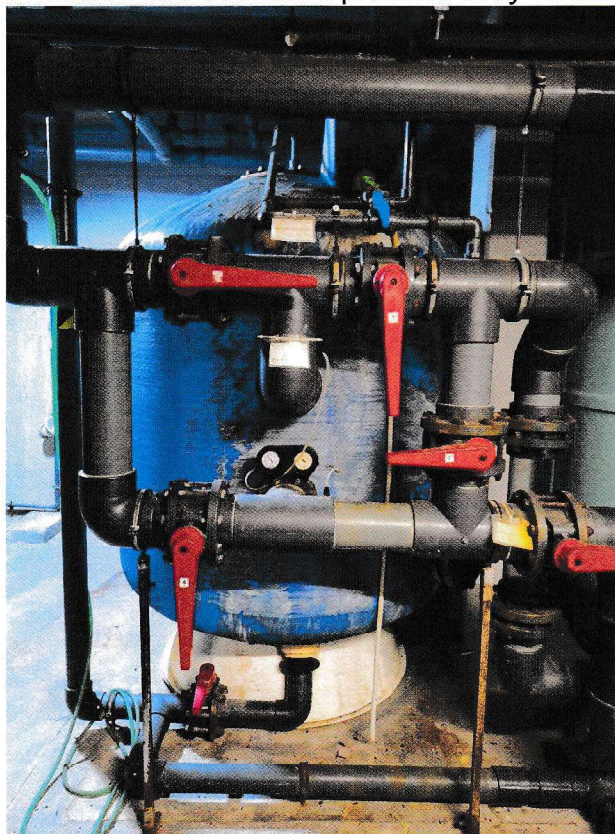
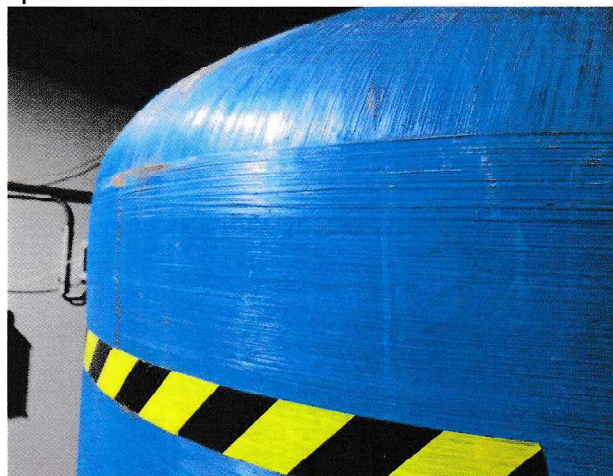
3. Filtr plaveckého bazénu

V systému úpravy vody jsou zapojeny 2 filtrační nádoby. Po havárii však musel být jeden filtr vyměněn za nový. Starší filtr z roku 2006 pracuje ve velmi těžkých podmínkách, v místech kde dochází k průsaku vody ze stropu pod vířivkou.

Filtr také vykazuje netěsnosti v laminátové ploše. Tyto místa se postupem času rozšiřují. To se podařilo u filtru plaveckého bazénu zachytit na fotografii.
