# ZÁKLADNÍ ŠKOLA PRAHA 5, NEPOMUCKÁ

## VLHKOSTNÍ PRŮZKUM

# isotec

**Základní škola**  
**Nepomucká 139/1, 150 00 Praha 5**

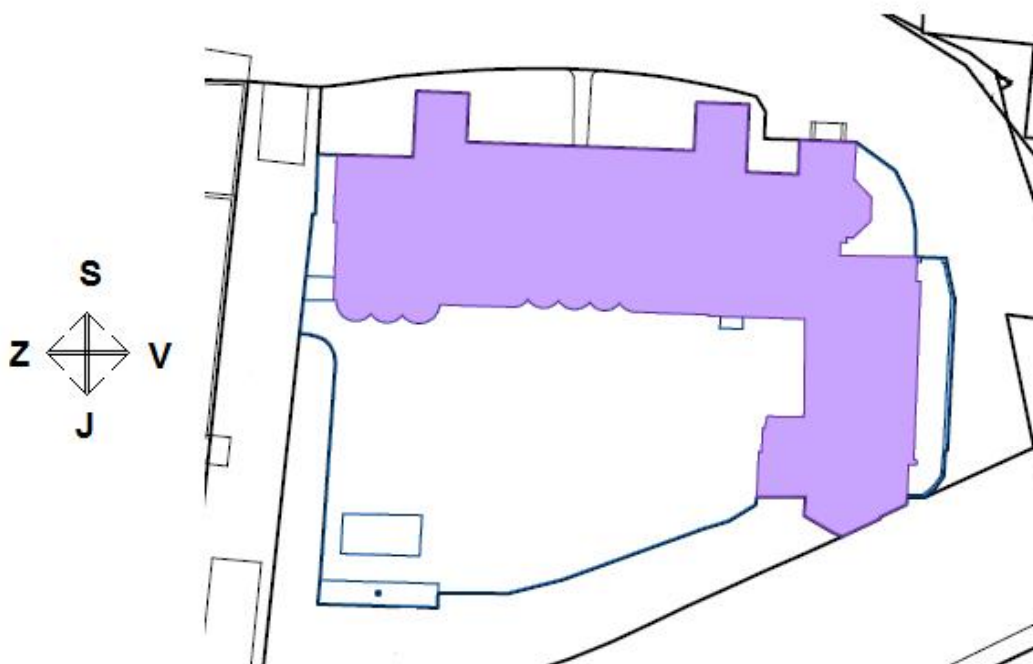
Veškeré střešní svody jsou zaústěny do terénu, funkčnost zaústění ani hloubka okolního kanalizačního řadu nebyla zjišťována.

Dlažby na terasách nad nepodsklepenou částí objektu na jižní straně při školním hřišti jsou místy poškozeny včetně chybějícího oplechování a pravděpodobně nefunkčních vodorovných hydroizolací. V těchto místech je obvodové zdivo vlhkostí poškozeno i nad úrovní ploch teras.

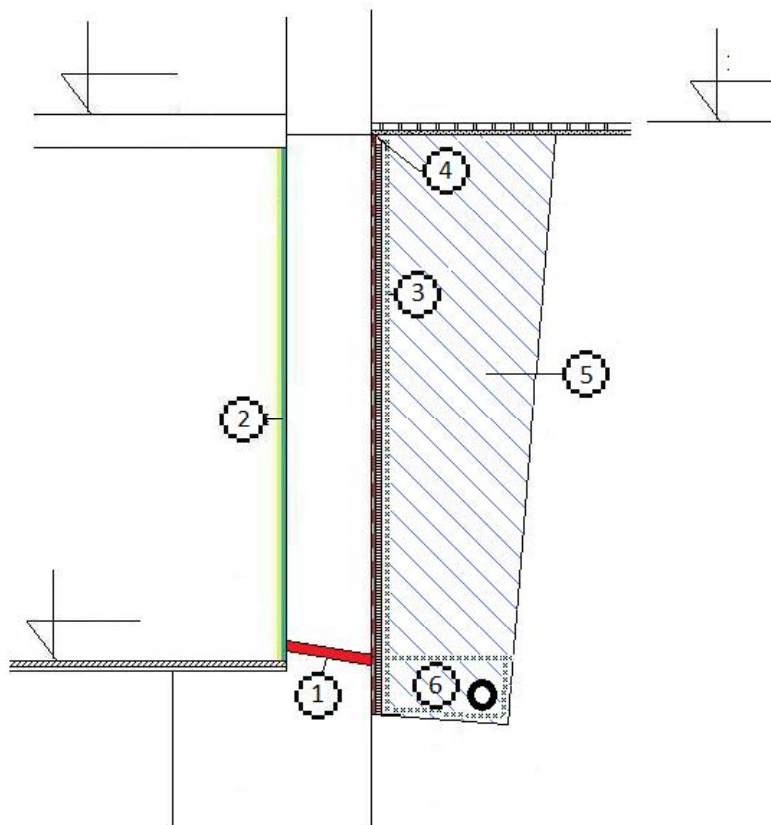
### Schematický řez obvodovým zdivem

- 1      Injektážní clona - silan siloxanová mikroemulze**
- 2      skladba úpravy vnitřního povrchu zdiva:**
  - izolační stěrka sulfátodolná**
  - omítkový podhoz**
  - vyrovnávací omítka**
  - sanační omítka**
  - sanační štuk**
- 3      skladba úpravy vnějšího líce zdiva:**
  - plošná izolace stěny bitumenová stěrka**
  - izolační desky PERIMETRE**
  - ukončující lišta HDPE 50 – 100 mm po úrovni terénu**
- 4      hutněný zásyp**
- 5      drenážní systém (dle možnosti zaústění)**

V prostorách 1.PP je třeba současně s venkovními stavebními opatřeními realizovat tyto činnosti:

- Dodatečnou hydroizolační clonu obvodového zdiva v rozsahu dle výše uvedeného schématu
- Nářad'ovna - vnitřní povrchy obvodového zdiva pod úrovní terénu zbavit vlhkem poškozených omítek, celoplošně opatřit plošnou hydroizolační podmínkovou stěrkou a omítnout omítkami sanačních vlastností, případně omítkami lehčenými
