ČÍSLO ZAKÁZKY: 22017

ČÍSLO ZPRÁVY: 01

ZÁVĚREČNÁ ZPRÁVA Z AZBESTOVÉHO PRŮZKUMU

**Areál ZŠ Pod Žvahovem
parc.č. 467/2, 465/6, 467/5, 465/5 a 467/4
k.ú. Hlubočepy, Praha 5**

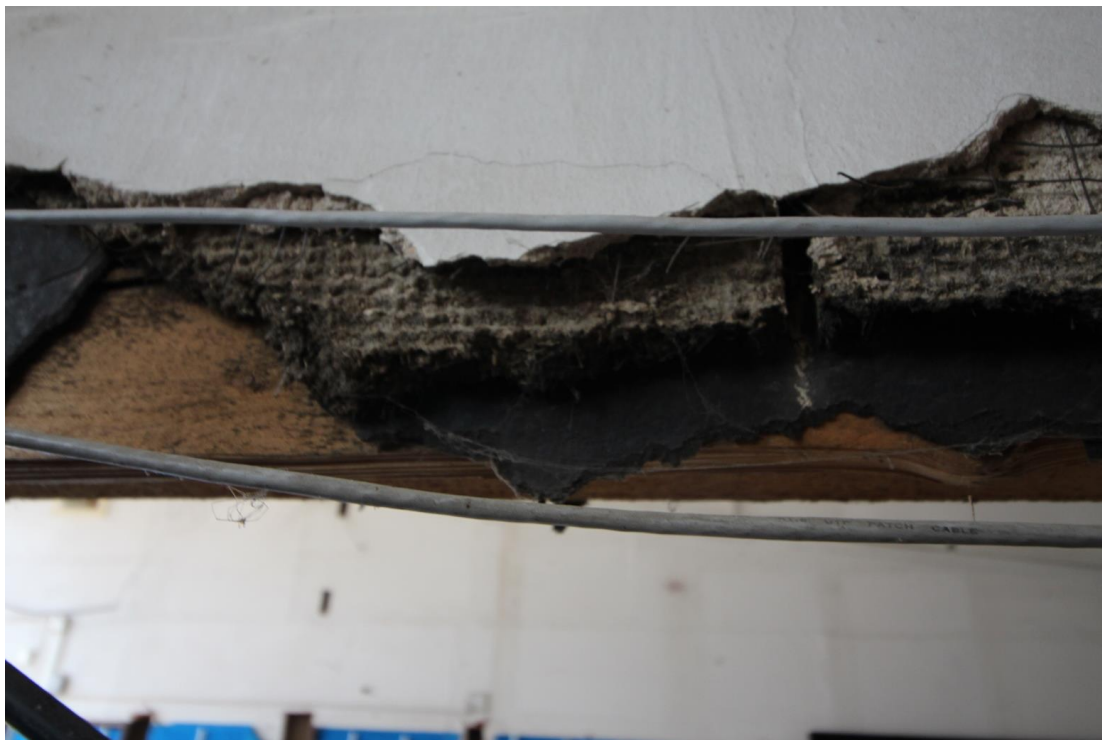
Foto 003 – odběr vzorku VZ1 – deskový materiál obložení vnitřních příček

VZ1-hala Dantik, deskový materiál vnitřní příčky – AZBEST NEPOTVRZEN

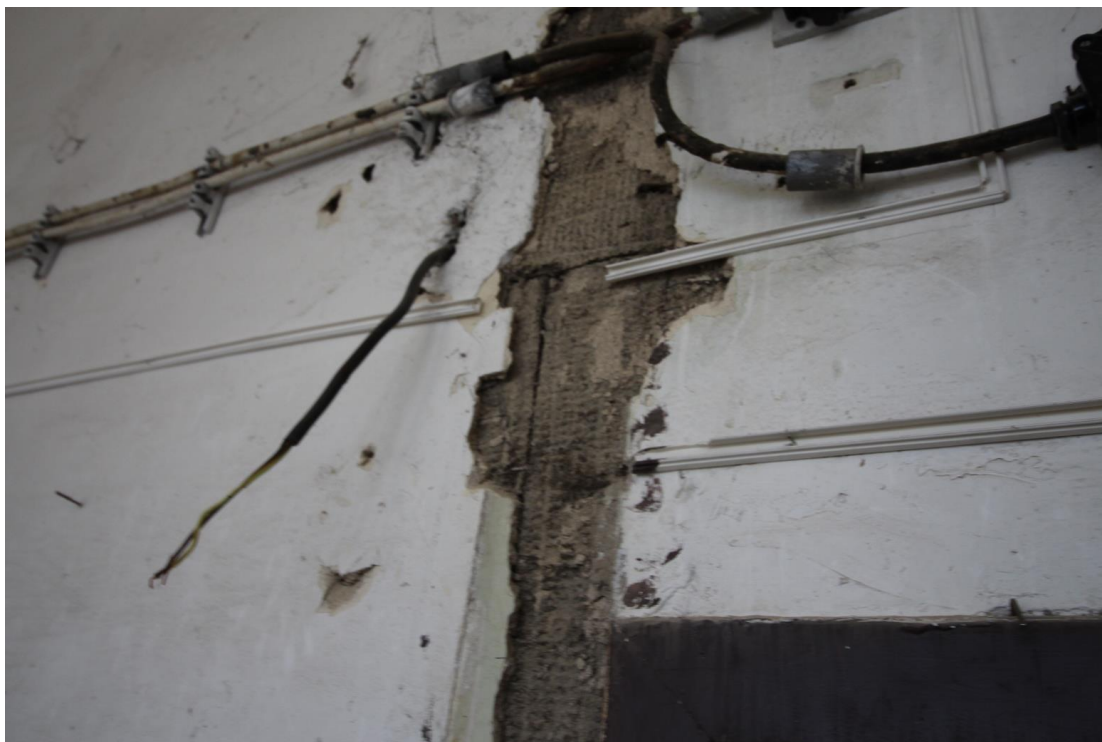
Foto 009 – deskový materiál obložení vnitřních příček

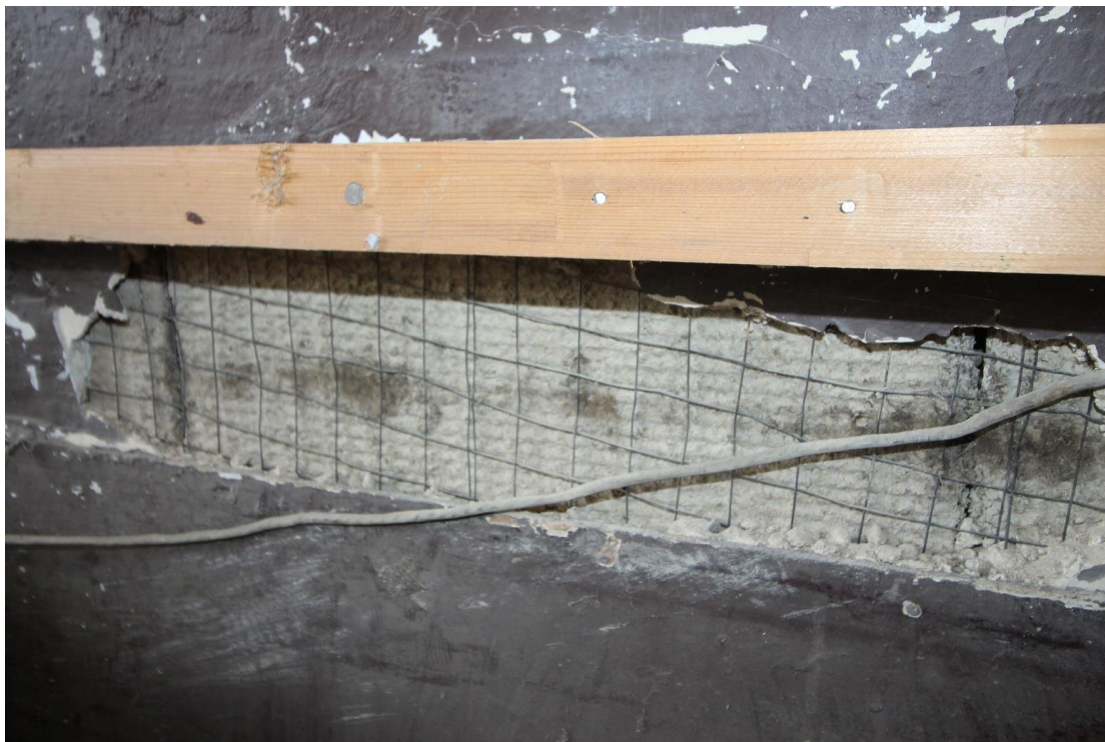
Foto 010 – deskový materiál obložení vnitřních příček

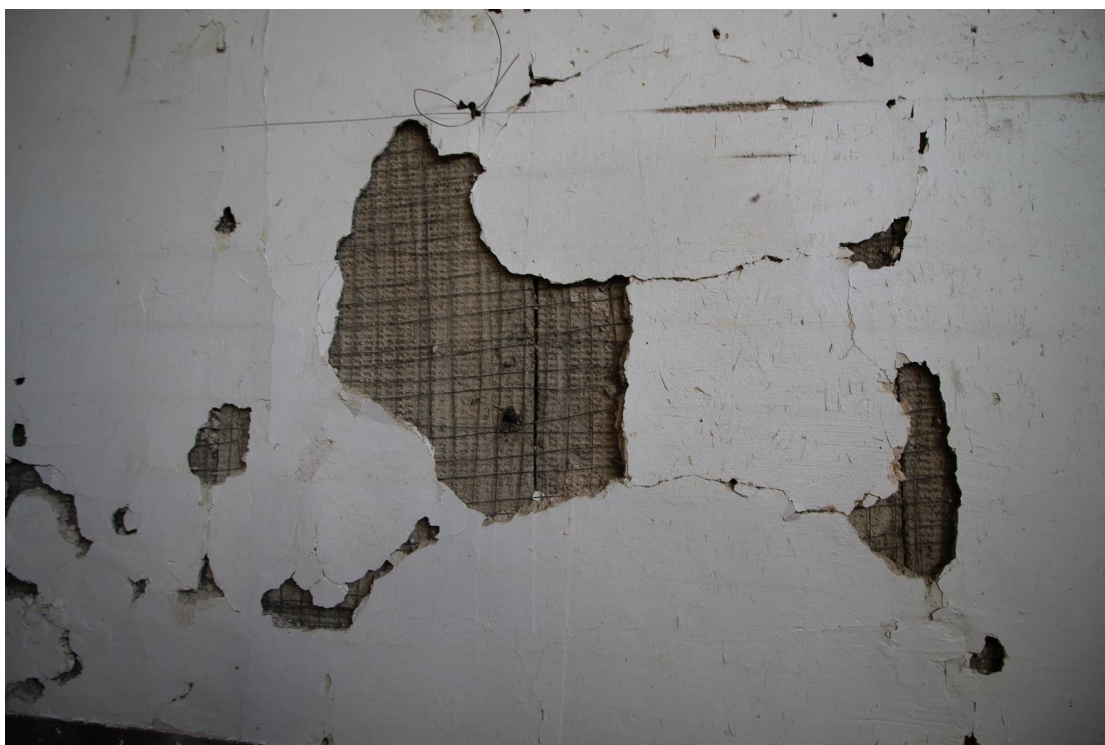
Foto 012 – deskový materiál obložení vnitřních příček

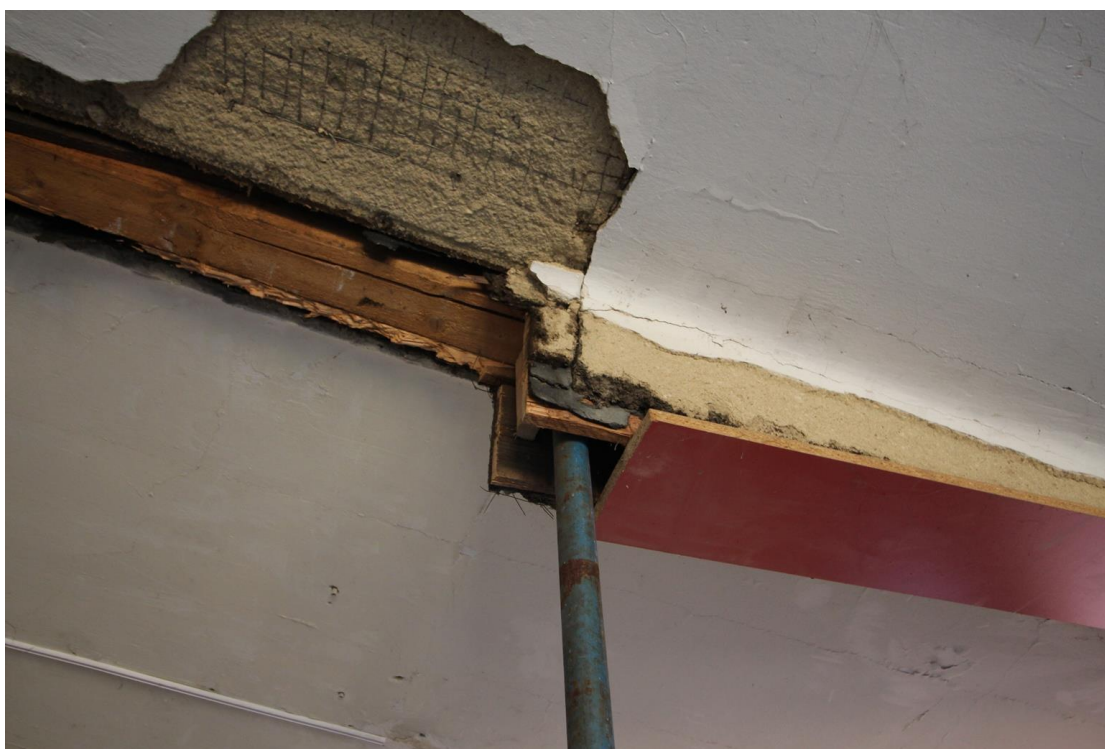
Foto 017 – deskový materiál obložení vnitřních příček

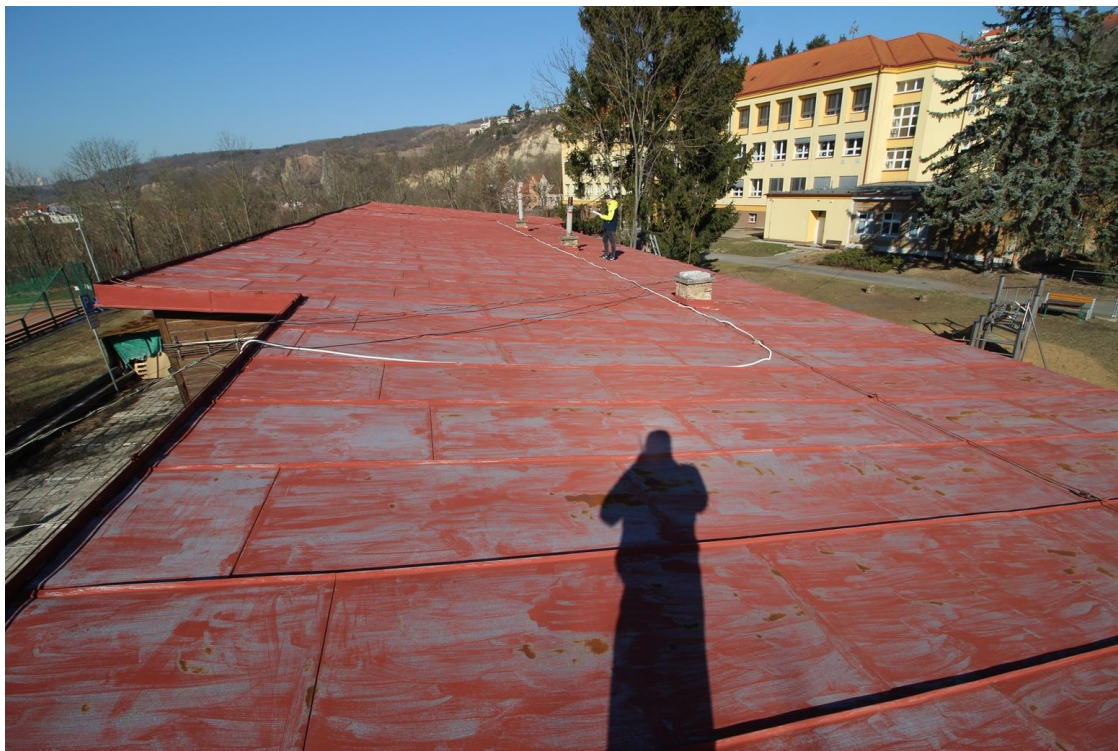
Foto 020 – pohled na střechu, krytina z falcovaného plechu

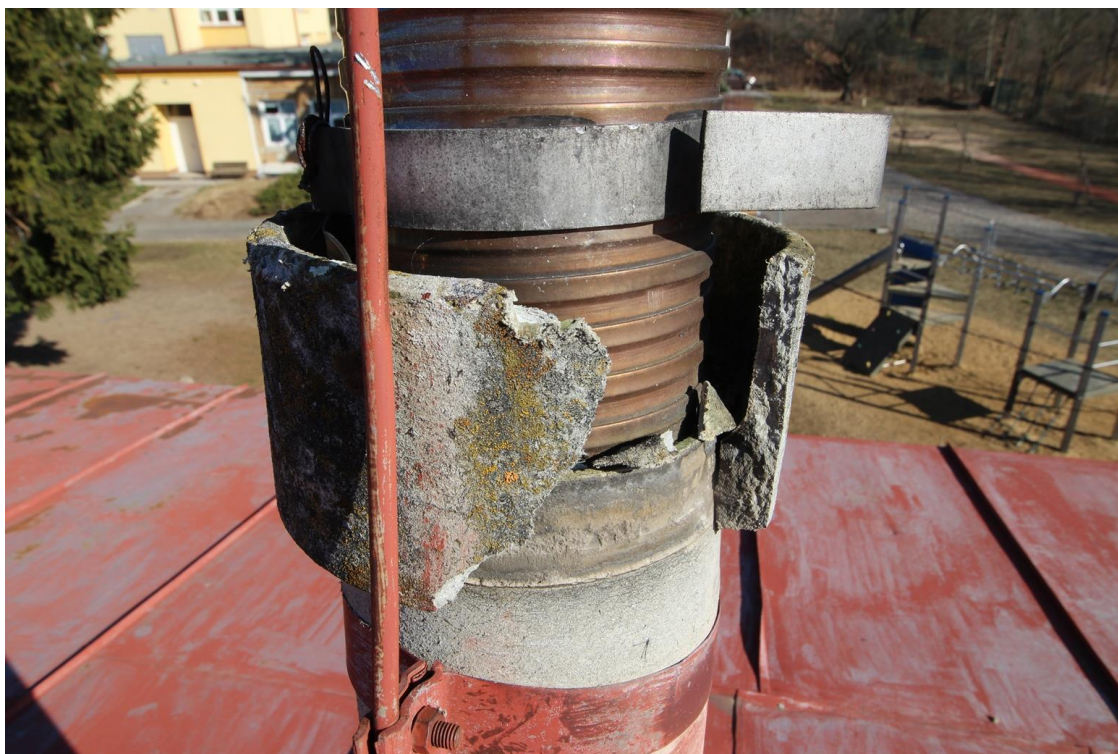
Foto 021 – odběr vzorku VZ3 – hlavice odvětrávacího komínku

VZ3-hala Dantik, hlavice odvětrávacího komínku – POTVRTZEN OBSAH AZBESTU

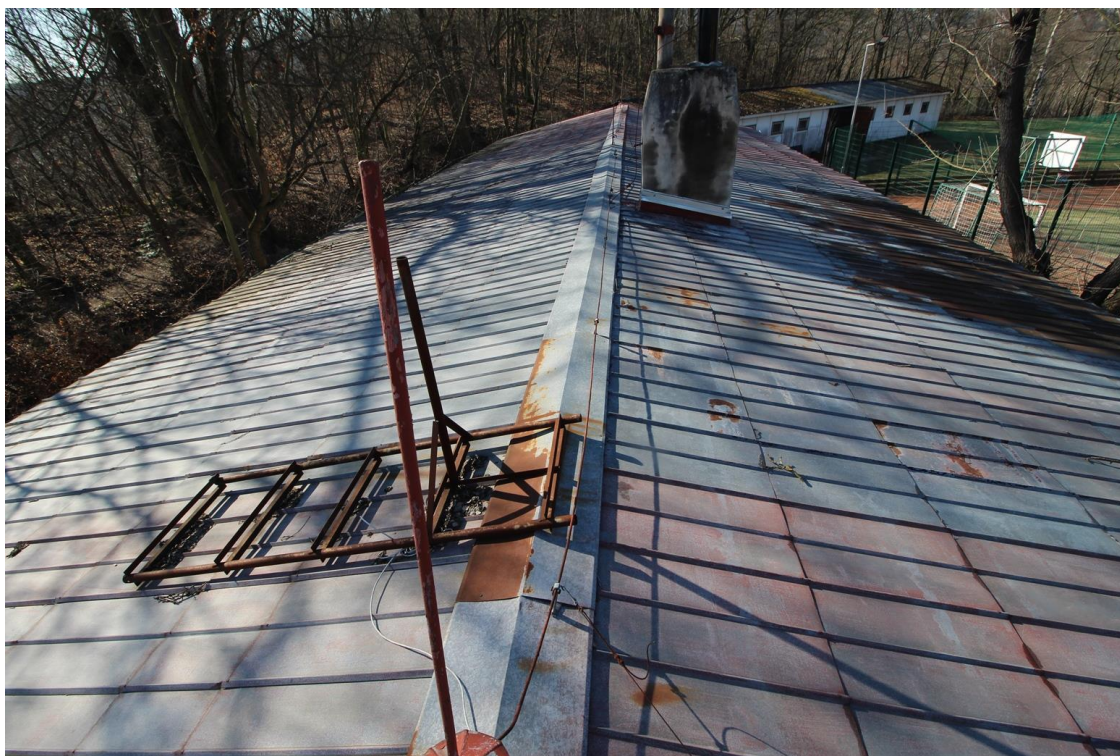
**Foto 034 – pohled na střechu, krytina z falcovaného plechu**

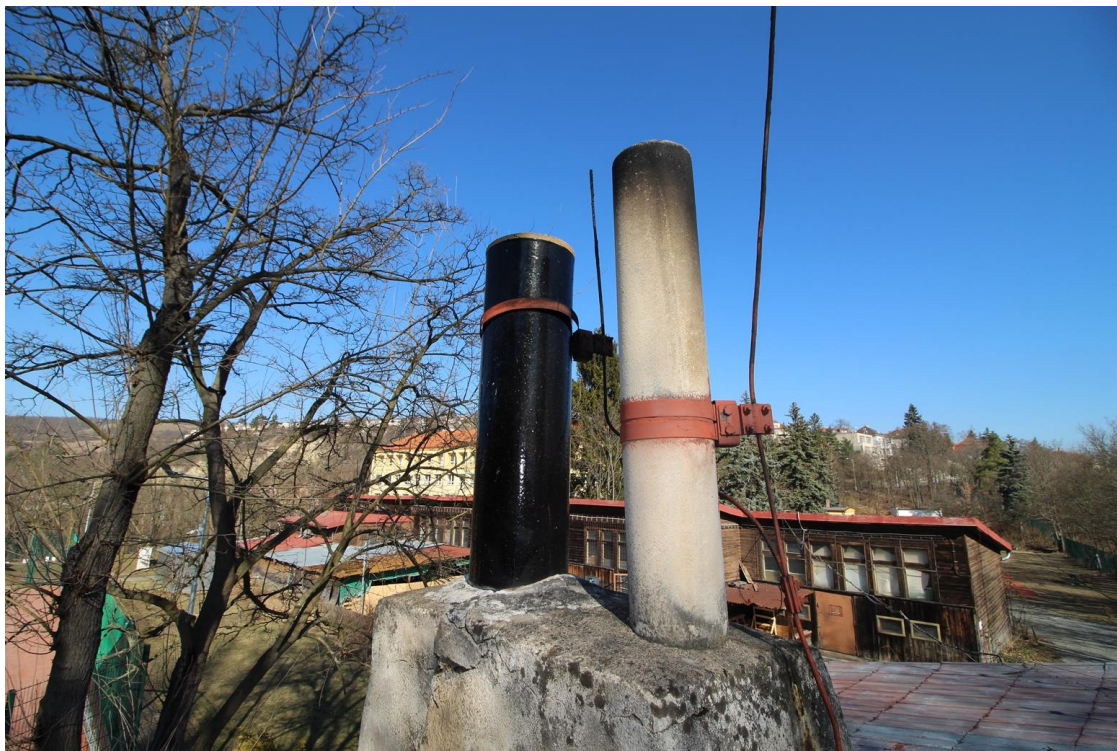
Foto 035 – odběr vzorku VZ5 – hlavice odvětrávacího komínku

VZ5-restaurátorská dílna, hlavice odvětrávacího komínku – POTVRTZEN OBSAH AZBESTU

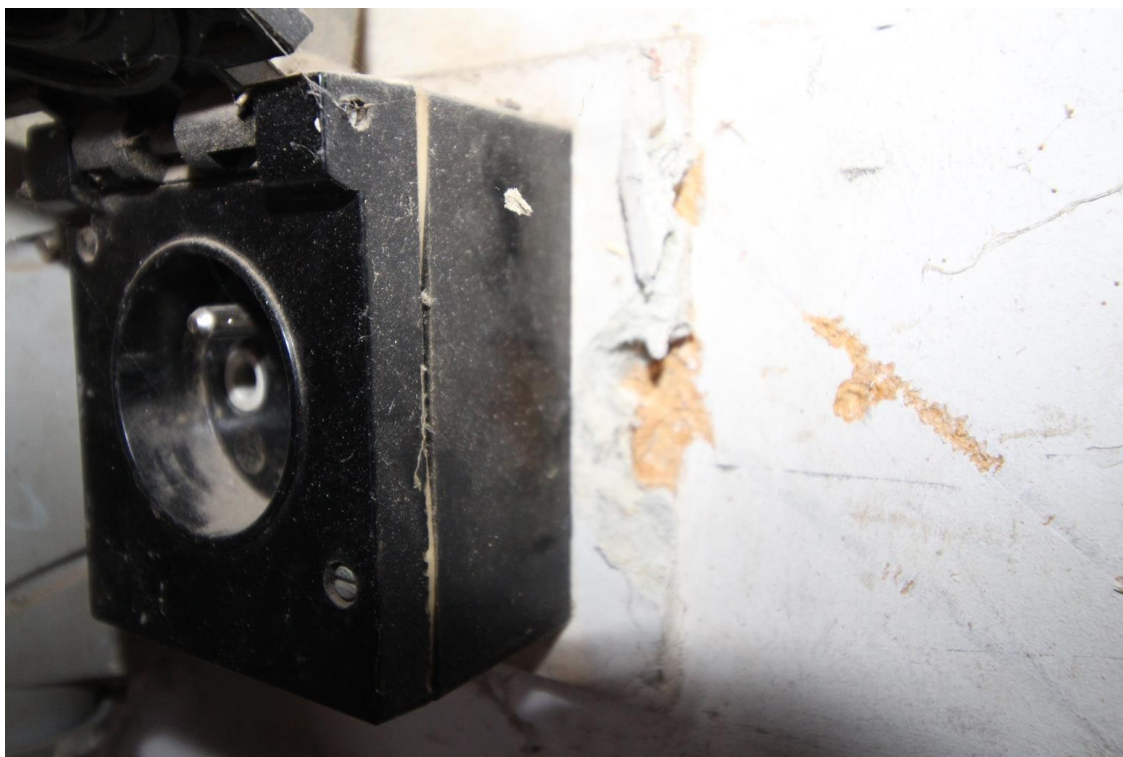
Foto 037 – odběr vzorku VZ4 – podložka pod el. zásuvkou

VZ4-restaurátorská dílna, podložka pod elektroinstalací – AZBEST NEPOTVRZEN

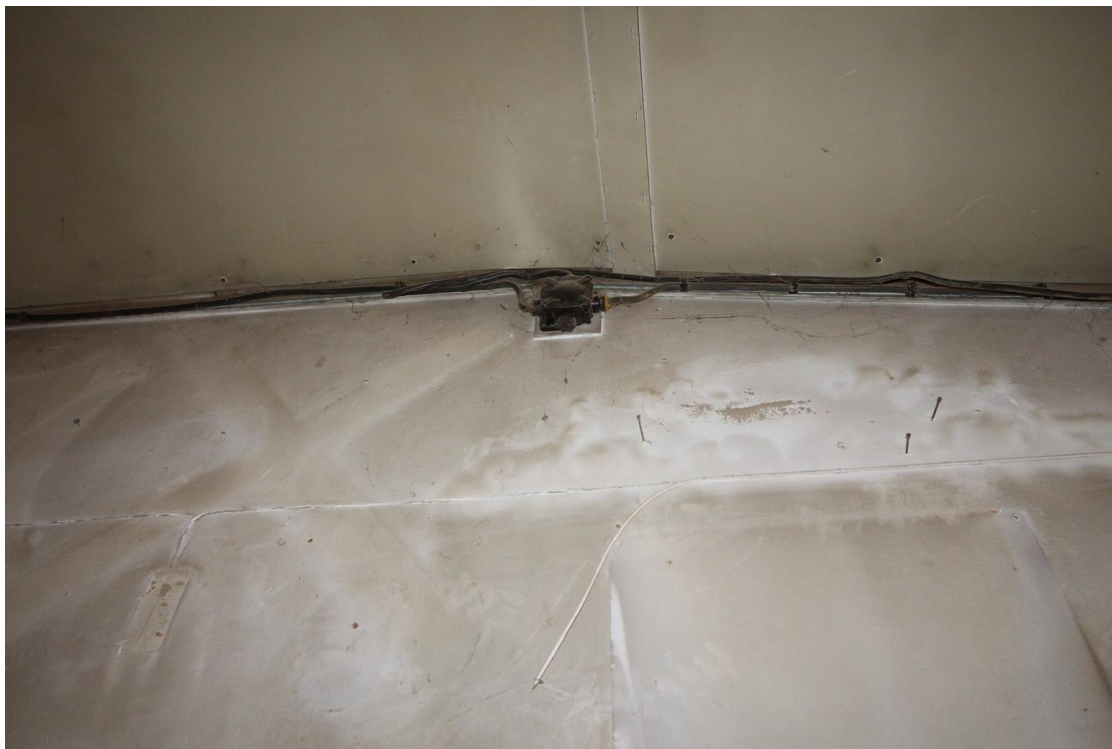
Foto 040 – podložka pod elektroinstalacemi

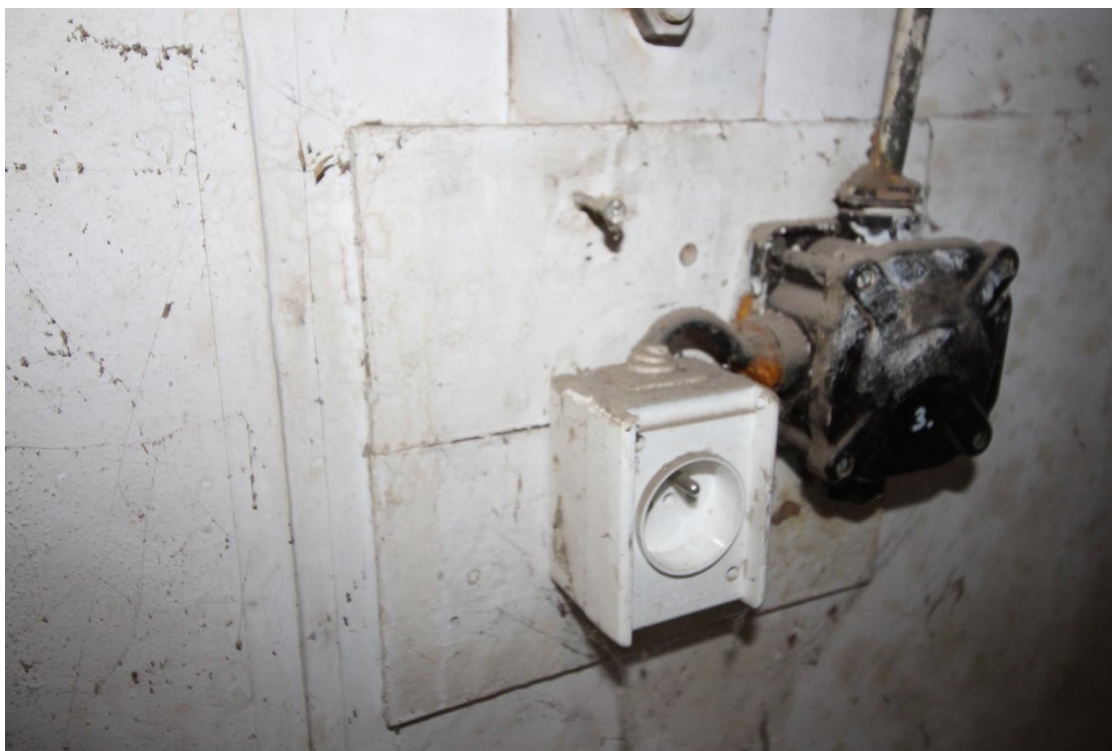
Foto 041 – podložka pod elektroinstalacemi

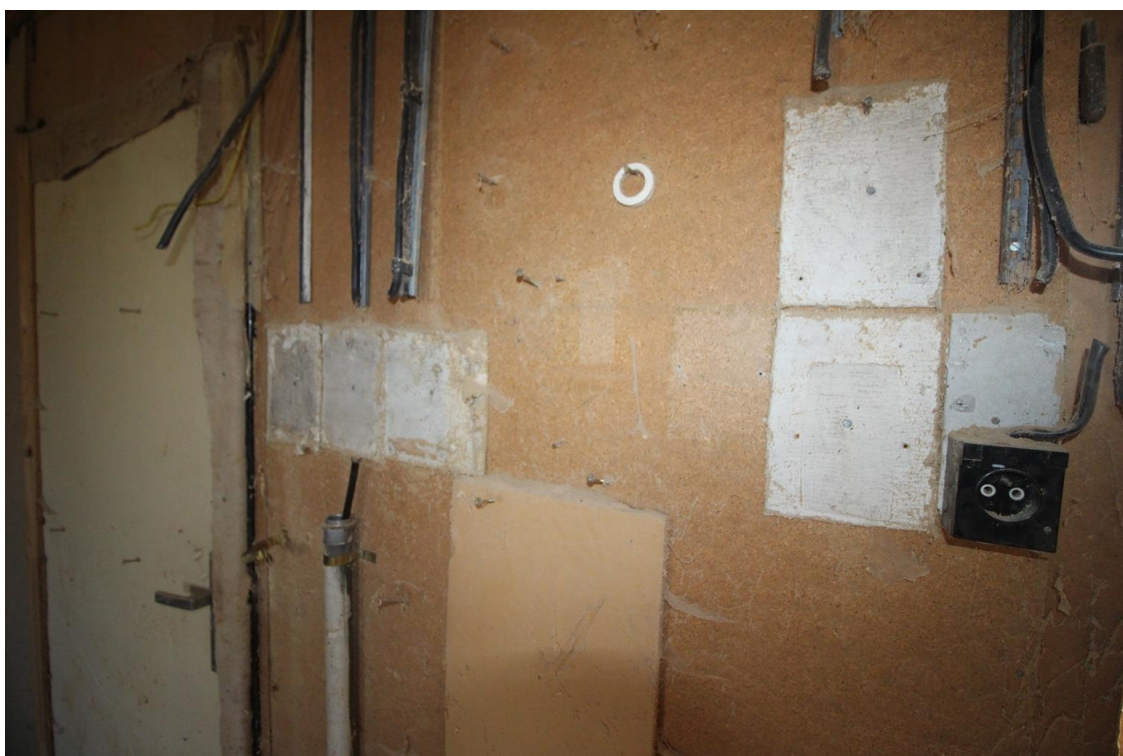
Foto 044 – podložky pod elektroinstalacemi

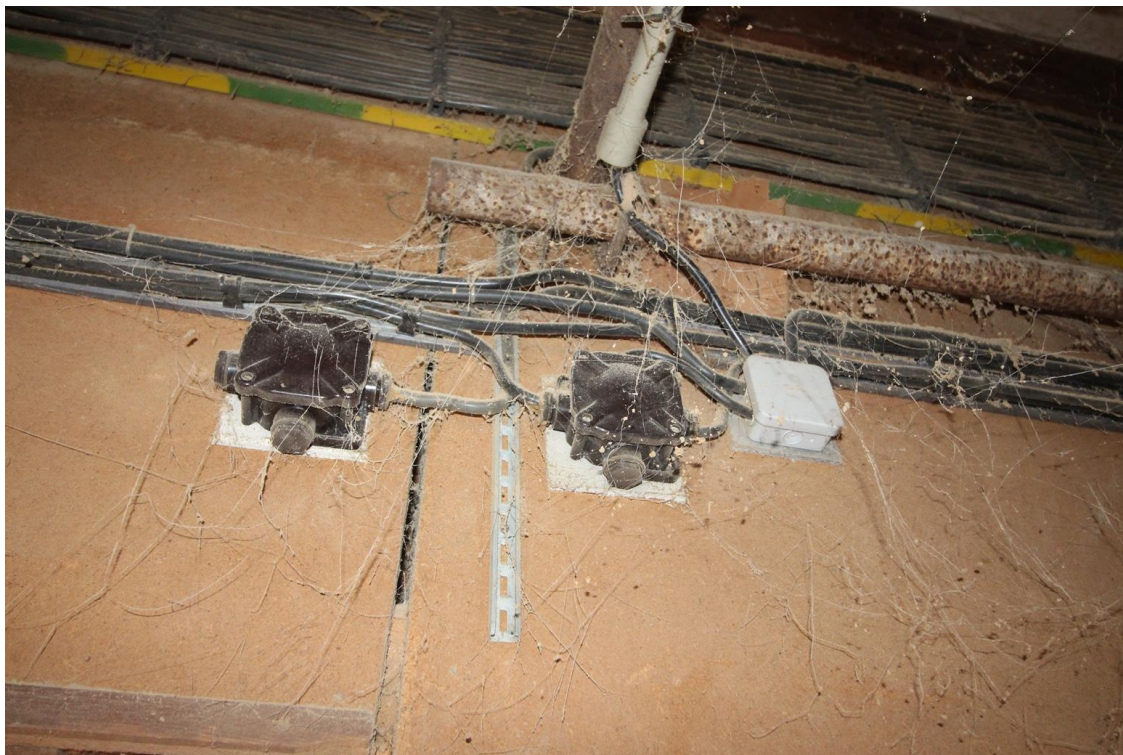
Foto 045 – podložky pod elektroinstalacemi

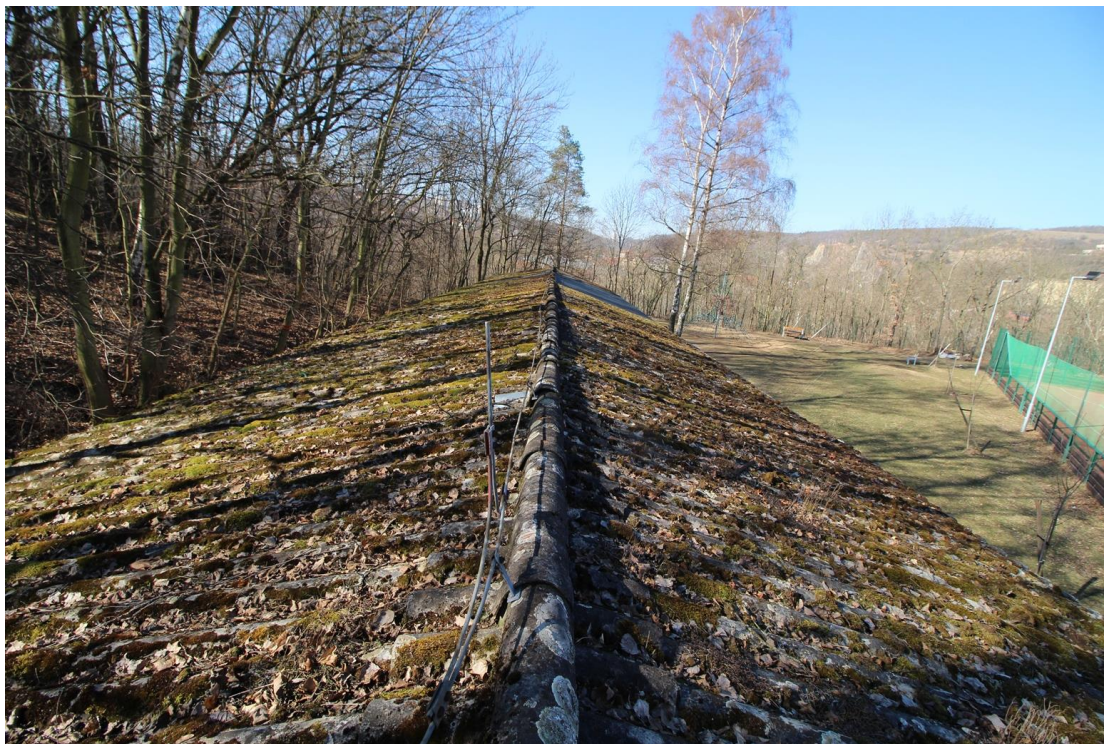
**Foto 053 – střešní krytina z vlnitého eternitu – odběr vzorku VZ6**

VZ6-zahradní skald, střešní krytina – POTVRTZEN OBSAH AZBESTU

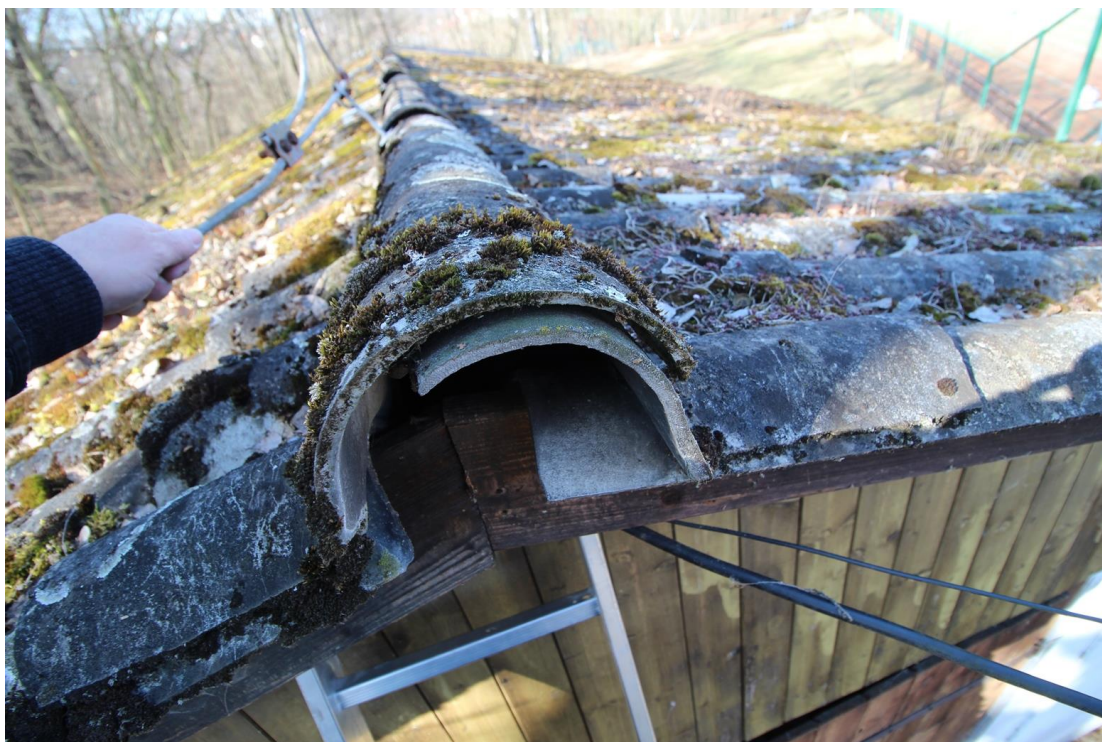
Foto 054 – střešní krytina z vlnitého eternitu – odběr vzorku VZ6

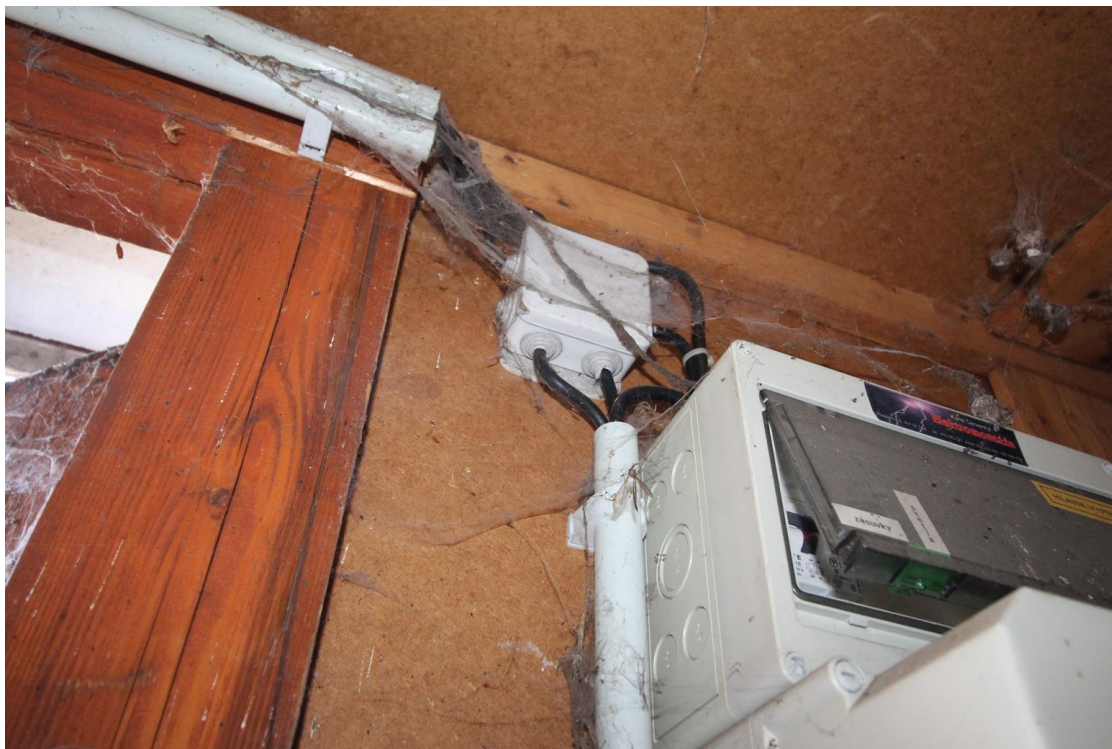
Foto 057 – podložky pod elektroinstalacemi, nebyl odebrán vzorek, jedná se o stejný materiál, jako v případě restaurátorské dílny
