POSUDEK – MÍSTNÍ ŠETŘENÍ KOMÍNOVÝ TĚLES PRO POTŘEBY PROJEKTOVÉ FIRMY

011 / 03 / F / 2020

Staropramenná 669 / 27; Praha 5 – Smíchov 150 00

Možnost případné modernizace prostoru, pro potřeby projektové firmy PATA&FRYDECKÝ ARCHITEKTI s.r.o.

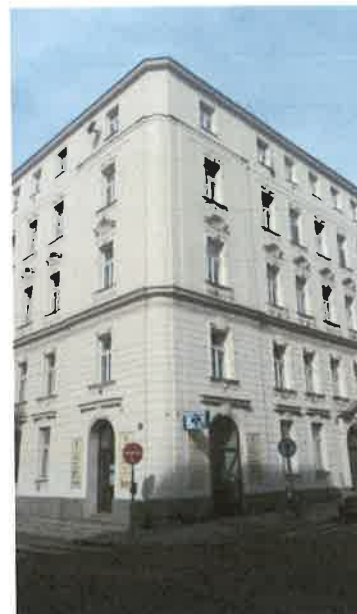
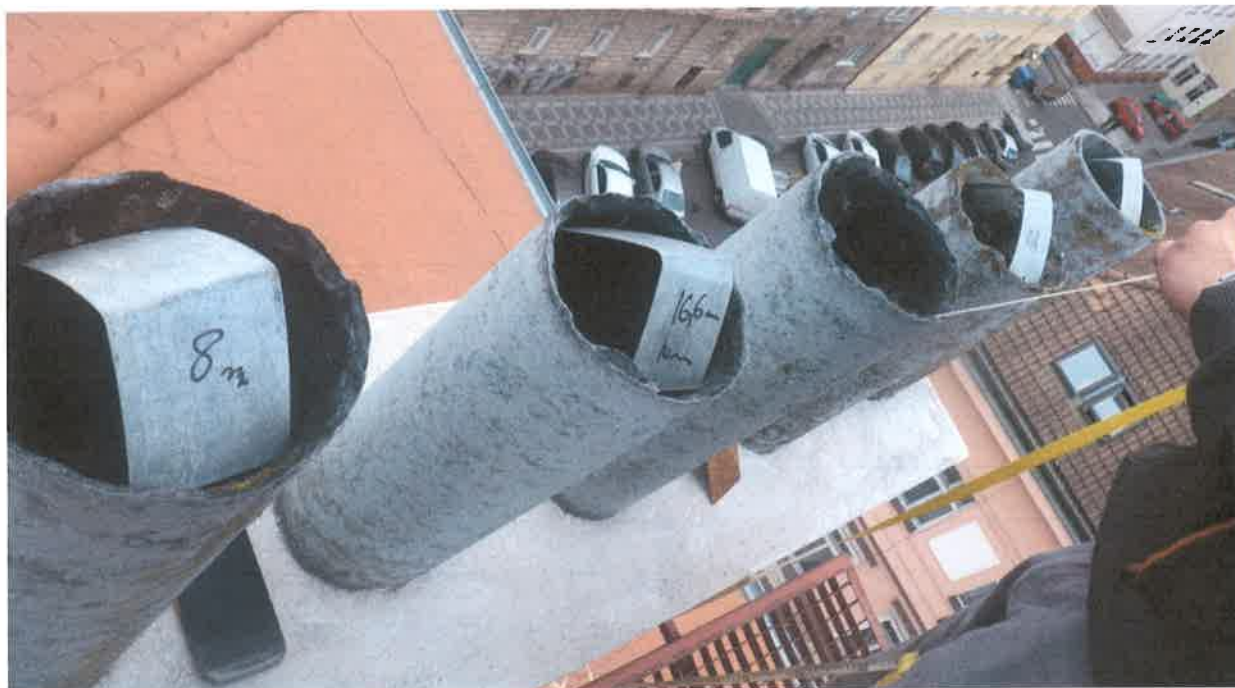
V původní koupelně bytu jsou vytvořeny stavební otvory do komínového tělesa. Jsou zde patrné tři komínové průduchy a jeden komínový průduch je vedena vertikální kanalizace. Komínové těleso vedeno v kraji objektu rovnoběžné s ulicí: Staropramenná 669 / 27 a kolmé na ulici Na Bělidle. Pro bytový prostor se nabízí ještě jedno komínové těleso souběžné s ulicí, zatím nevyhovovalo potřebám projektové firmy, doporučuji další průzkum na základě přesných požadavků objednavatele, pro konkrétní technické požadavky.

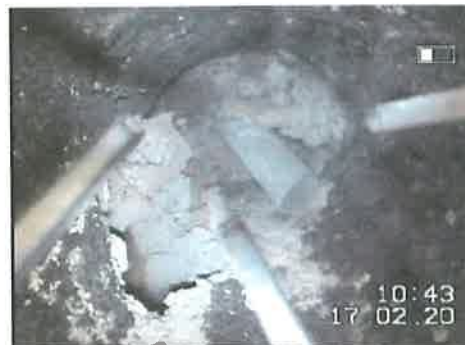
4. Průduch od kraje objektu (jižní strana – směrem k ulici Na Bělidle)

Komínový průduch zkoušena průchodnost do hloubky 16,6 m komínovým závažím. Provedena kamerová prohlídka se záznamem FILE0066; FILE0068. Komínový průduch s kruhového nástavce přechází do čtvercového rozměru odhadované velikosti 150 x 150 mm už v hloubce 2,5 m od komínového ústí je patrný velký odklon od svislice domu s drobným zúžením (při další činnosti s komínovou sondou se tento odklon

jeví jako zásadní pro průchodnost na 130 mm, kdy komínová sonda, není schopná tímto odklonem projít pouze průměr 110 mm s velkým dřením). Komínový průduch přechází z rozměru čtvercového opět do průřezu kruhového s vnitřním vymazáním. V hloubce 7,6 m je patrné stavební zadělání komínového průduchu. V hloubce 13,8 m je komínovou kamerou zaznamenána v průduchu uříznutá roura malého průměru (pravděpodobně olověná). V hloubce 14 m od komínového ústí je zaznamenán stavební otvor do prostoru. V hloubce 15 m je zaznamenána další roura malého průměru vedená přes komínový průduch, až do hloubky 16,6 m kde jsou patrné stavební usazeniny pod dalším stavebním otvorem s kusem roury. Tento komínový průduch zkoušen sondou o průměru 110 mm průchozí do bytového prostoru 8 / 5 není zjištěno stavební určení, není možné ho využít na koncentrické vedení rour pouze na modernizaci ohebnou vložkou do průměru 80 mm. Větší množství odklonů od svislice. Doporučuji komínový průduch využít pro odvětrání prostoru koupelny, s následnou modernizací ohebnou komínovou vložkou o průměru 110 mm – bez komínové vložky není možné zaručit těsnost případného odvětrání.

Je na možnost zvážení zda případný odtah od kondenzačního kotle předělat do sousedního pokoje a využít stávající průduch na odvětrání prostoru koupelny. Zkoušena sonda o průměru 110 mm, bohužel větší průměr se vzhledem k velkému odklonu od svislice cca 3 m od komínového ústí nedá využít. Bylo by nutné vytvořit v podkrovním bytu stavební otvor a odklon od svislice přizpůsobit průměru a není zaručeno, že by tato komplikace nenastala dále ve trase.

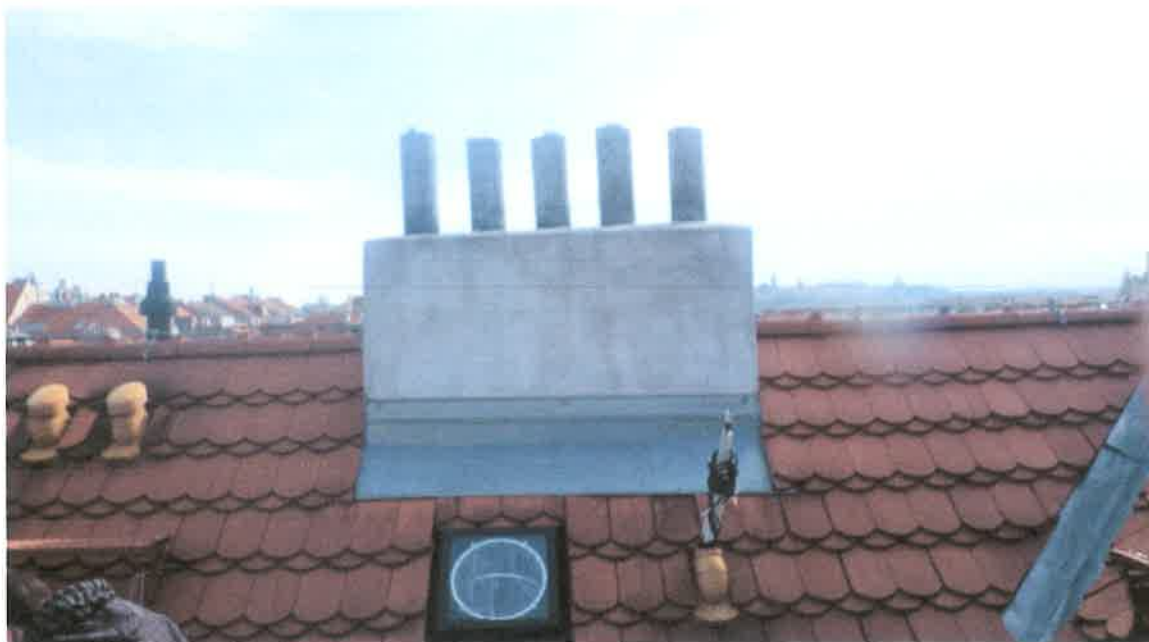
2. Komínové těleso rovnoběžné s ulicí Staropramenná

Sdružené komínové těleso rovnoběžné s hřebenem domu (rovnoběžné s ulicí Staropramenná 669 / 27) nacházející se v jižní části objektu – druhé nejbližší k ulici: Na Bělidle. Sdružené komínové těleso s pěti komínovými průduchy. Komínové těleso v nadstřešní, částí opatřeno azbestocementovými komínovými nástavci kruhového průřezu o průměru 150 mm vnitřní a 170 mm vnější. Ústí komínových nástavců opatřeno plechovými zásepky v ústí. Komínové těleso nově omítnuto s betonovou

monolitickou komínovou hlavou. Komínové těleso nemá vytvořenou bezpečnou přístupovou komunikaci – přístupné pouze po střešní krytině.

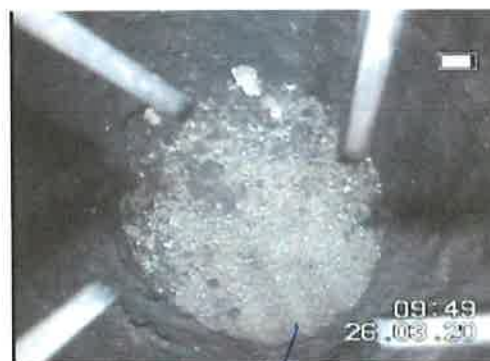
2. Průduch od kraje objektu (jižní strana – směrem k ulici Na Bělidle)
Komínový průduch zkoušena průchodnost do hloubky 13,8 m komínovým závažím – komínový průduch prověřen komínovou kamerou do hloubky 13,8 m kde je patrné ve finální hloubce zanesení průduchu pevnými znečišťujícími částicemi, nebyl nalezen sopuch a komínový průduch má drobné odklony od svislice průchodnost do 3.NP pouze do stropní konstrukce. V bytě nalezena původní ucpávka v pokoji pro potřeby průzkumu otevřena a zjištěno plné zanesení znečišťujícími částicemi ze společné chodby je patrný vybírací otvor zajištěný drátem – pod nátěrem společné chodby. Rozdíl mezi stavebním otvorem – povodní sopouch a vybíracími dvířky cca 300 mm. Mělo by se jednat o stavebně příslušný komín pro bytový prostor. Zkoušena komínová sonda o průměru 130 mm průchozí do ucpávky ve stropní konstrukci. Doporučuji průduch pročistit a modernizovat koncentrickým provedením pro případný kondenzační kotel. (koncentrické provedení by zaručovalo u spotřebiče typu C dostatečný přívod spalínového vzduchu nezávislý na přívodu vzduchu do místnosti) Případné využití necháme na projektové firmě. Kamerový záznam: FILE0006

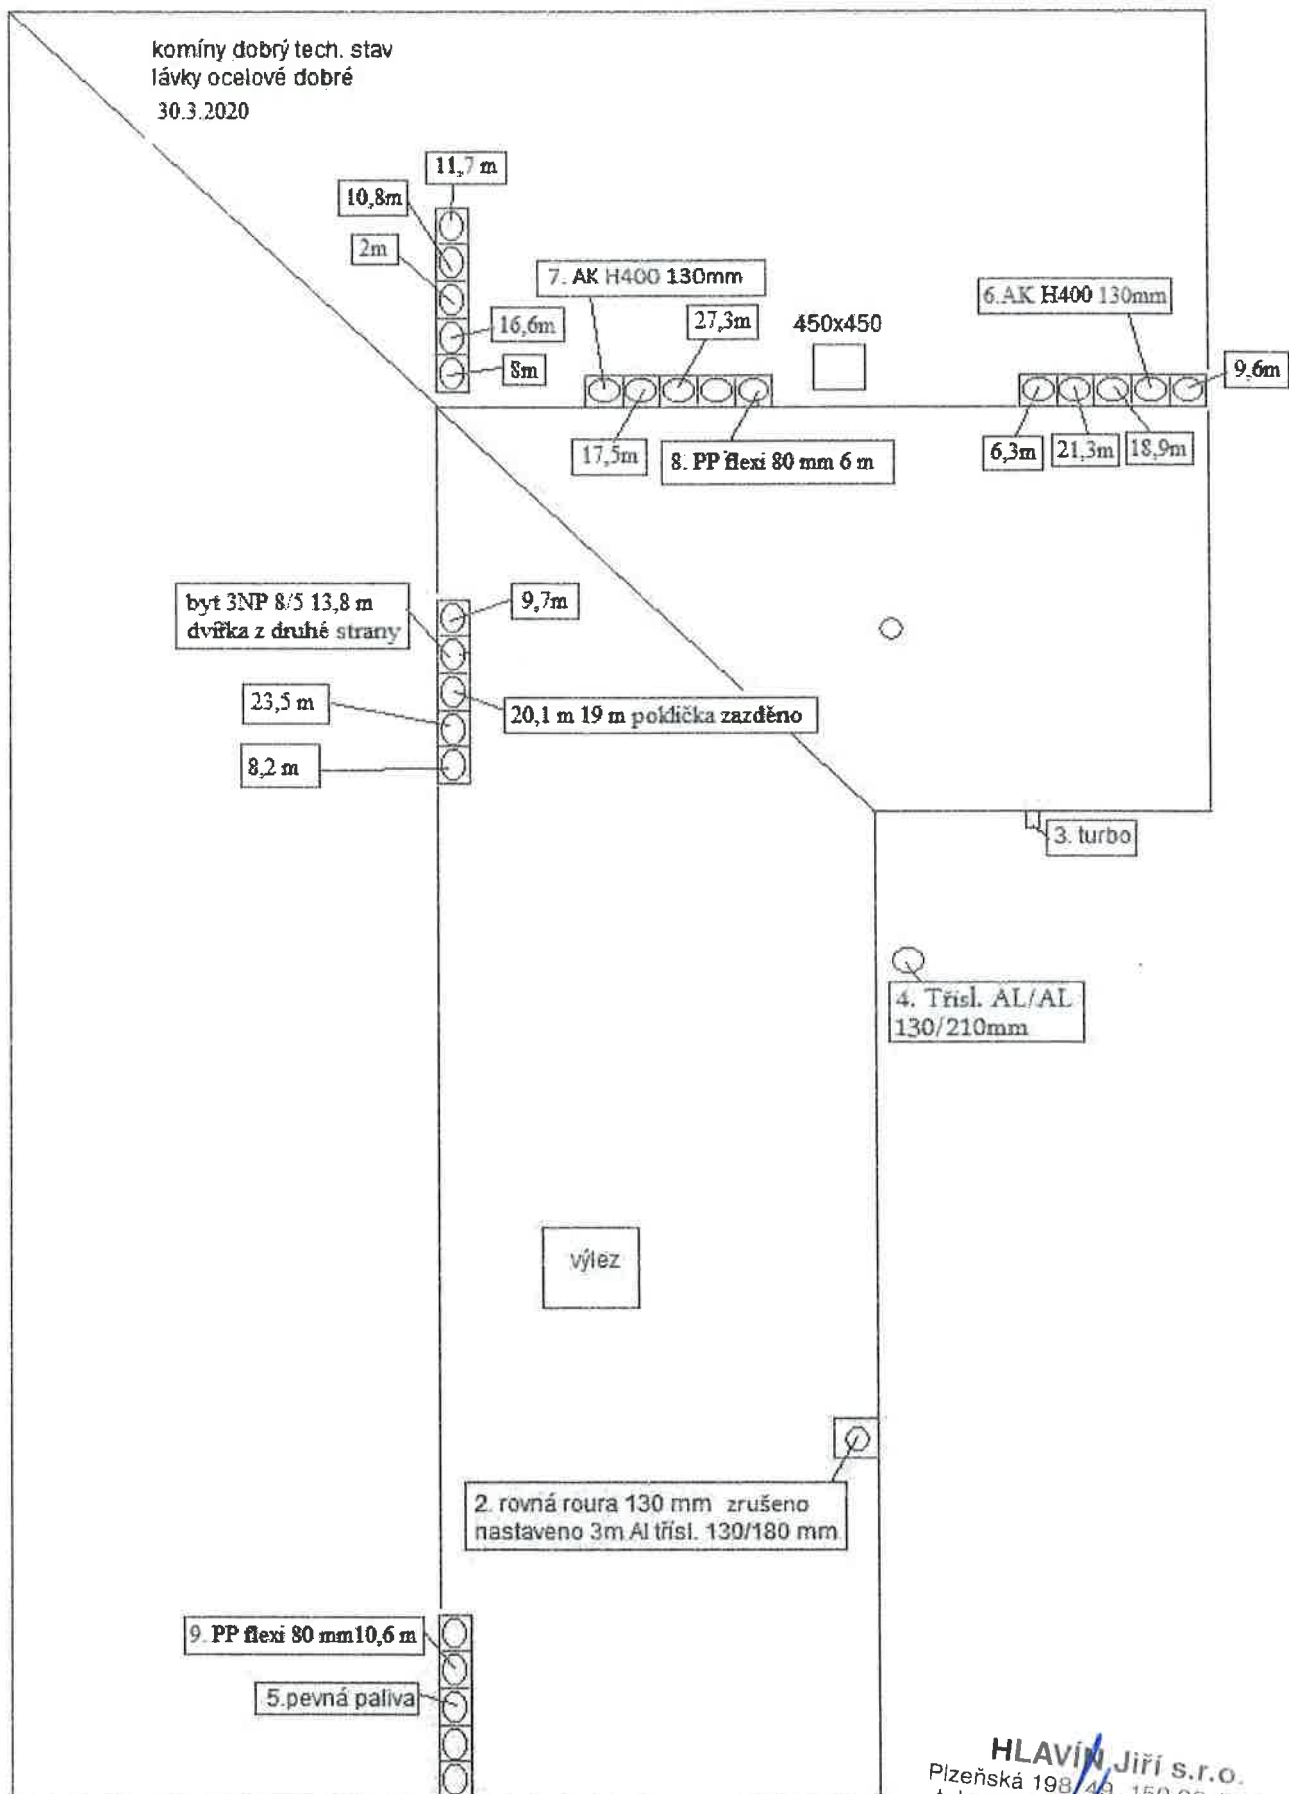
STAROPRAMENNÁ 27

komíny dobrý tech. stav
lávky ocelové dobré
30.3.2020
