POSUDEK – MÍSTNÍ ŠETŘENÍ KOMÍNOVÝ TĚLES PRO POTŘEBY PROJEKTOVÉ FIRMY

009 / 02 / F / 2020

Staropramenná 669 / 27; Praha 5 – Smíchov 150 00

Možnost případné modernizace prostoru, pro potřeby
projektové firmy PATA&FRYDECKÝ ARCHITEKTI s.r.o.
U ŽELEZNÉ LÁVKY 8 PRAHA 1

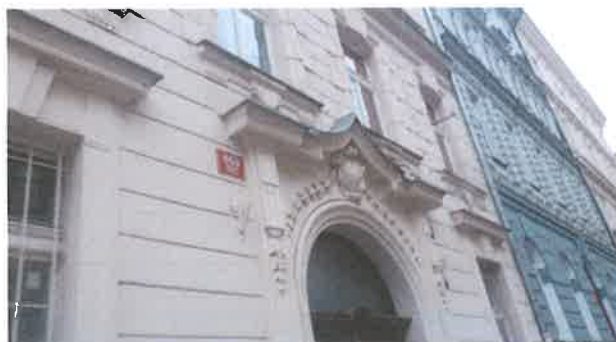
Dne 17. 2. 2020 proběhlo místní šetření bytové jednotce: 8 / 5 v 3. NP druhém patře domu, souběžně byla prověřena bytová jednotka 15 / 3 v 2. NP 1. Patro domu. V objektu: Staropramenná 547 / 9 Praha 5 – Smíchov; 150 00. V jednotlivých bytových jednotkách byly stanoveny prioritní komíny k ověření

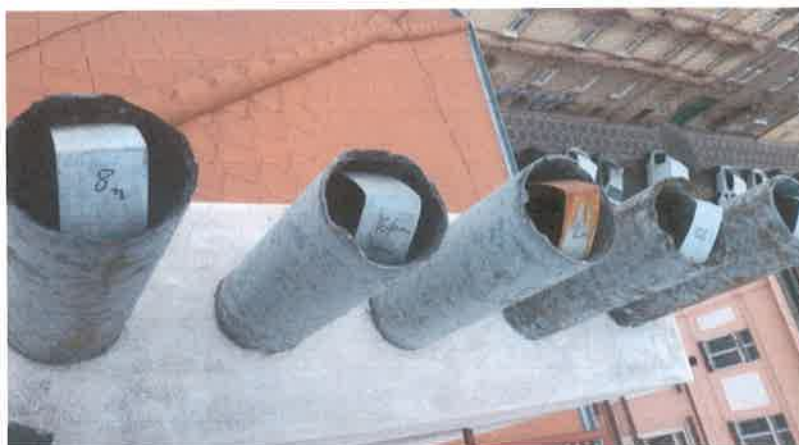
1. Komínové těleso rovnoběžné s ulicí Staropramenná

Sdružené komínové těleso rovnoběžné s hřebenem domu (rovnoběžné s ulicí Staropramenná 669 / 27) nacházející se v jižní části objektu – nejbližší k ulici: Na Bělidle. Sdružené komínové těleso s pěti komínovými průduchy. Komínové těleso v nadstřešní, částí opatřeno azbestocementový komínovým nástavcem kruhového průřezu

o průměru 150 mm vnitřní a 170 mm vnější. Ústí komínových nástavců opatřeno plechovými zásepky v ústí. Komínové těleso nově omítnuto s betonovou monolitickou komínovou hlavou. Komínové těleso přístupné z komínové lávky s ocelovým roštem

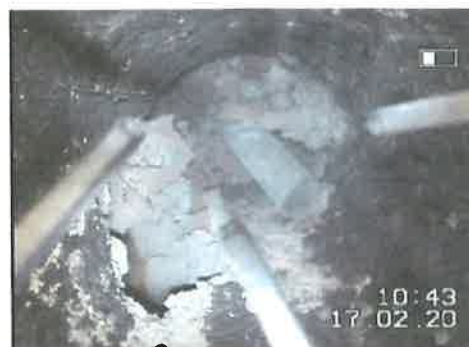
4. Průduch od kraje objektu (jižní strana – směrem k ulici Na Bělidle)
Komínový průduch zkoušena průchodnost do hloubky 16,6 m komínovým závažím. Provedena kamerová prohlídka se záznamem FILE0066; FILE0068. Komínový průduch s kruhového nástavce přechází do čtvercového rozměru odhadované velikosti 150 x 150 mm už v hloubce 2,5 m od komínového ústí je patrný velký odklon od svislice domu s drobným zúžením (při další činnosti s komínovou sondou se tento odklon jeví jako zásadní pro průchodnost na 130 mm, kdy komínová sonda, není schopná tímto odklonem projít pouze průměr 110 mm s velkým dřením). Komínový průduch přechází z rozměru čtvercového opět do průřezu kruhového s vnitřním vymazáním

V hloubce 7,6 m je patrné stavební zadělání komínového průduchu. V hloubce 13,8 m je komínovou kamerou zaznamenána v průduchu uříznutá roura malého průměru (pravděpodobně olověná). V hloubce 14 m od komínového ústí je zaznamenán stavební otvor do prostoru. V hloubce 15 m je zaznamenána další roura malého průměru vedená přes komínový průduch, až do hloubky 16,6 m kde jsou patrné stavební usazeniny pod dalším stavebním otvorem s kusem roury. Tento komínový průduch zkoušen sondou o průměru 110 mm průchozí do bytového prostoru 8 / 5 není zjištěno stavební určení, není možné ho využít na koncentrické vedení rour pouze na modernizaci ohebnou vložkou do průměru 80 mm. Větší množství odklonů od vvislice.

Do bytového prostoru 8 / 5 zatím nalezen v určeném tělese jeden komínový průduch s nedostatečnou průchodností pro koncentrické vedení rour vzhledem k odklonu od svislice pod nadstřešní částí. Nutno řešit přívod spalínového vzduchu případně zvážit další možnosti průchodnost komínovou sondou na průměr 110 mm.

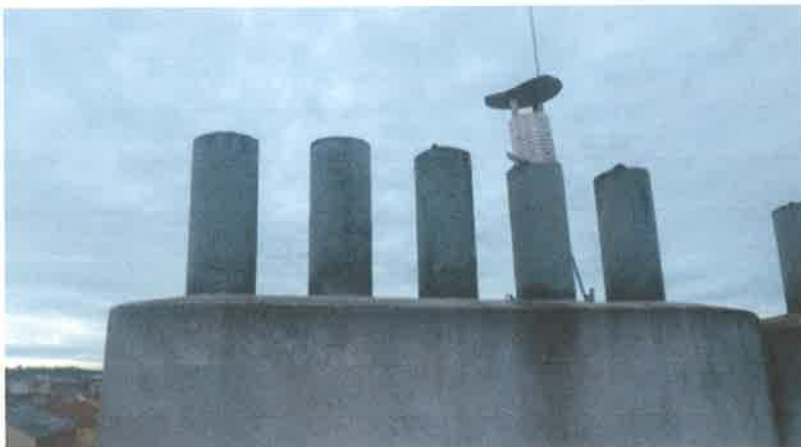
Komínový průduch zkoušena průchodnost do hloubky 18,9 m komínovým závažím – Komínový průduch určený pro prostor 15 / 3. Sopouch není v bytové jednotce patrný. Komínovou kamerou prověřeno že v hloubce 18,5 m je komínový sopouch

zazděn. Komínový průduch v nadstřešní části s azbestocementovým kruhovým nástavcem mm. Provedena kamerová prohlídka se záznamem pod označením: FILE0075. Komínový průduch, v průběhu objektem změnil svůj průřez do čtvercového průřezu odhadovaného rozměru 150 x 150 mm jsou patrné známky narušeného povětrnostními vlivy, komínový průduch ve větších hloubkách vnitřně vymazán do kruhového průřezu. Komínový průduch má drobné odklony od svislice v normových hodnotách do 30°. V hloubce 18 m patrné napojení do dalšího průduchu, takzvaná větev komínového průduchu (s největší pravděpodobností se jedná o komínové těleso se společným sběračem – stromečkový komín) v hloubce 18,5 m je patrné zazdívání sopouchové části a v hloubce 18,9 m od komínového ústí je zřejmé úplné zanesení komínového průduchu pevnými znečišťujícími částicemi. Provedena zkouška průchodnosti komínovou sondou o průměru 130 mm. Komínová sonda průchozí do prostoru sopouchu. Pro lepší identifikaci na stěnu tužkou vyznačeno místo i o jaký komínový průduch se jedná. Průchodnost na průměr 130 mm komínovou sondou odzkoušena.

Do bytového prostoru 15 / 3 nalezen jeden komínový průduch v kraji objektu v místě kde to není z hlediska instalaci domě nevhodnější, prověřen páteřní průduch jenž má v 16 m záslepku přesto vyznačen na zdi pro znehodnocení o podlaží níže kabelovým rozvodem. Doporučuji zkusit zprůchodnit komínový průduch a pokusit se najít stavebně příslušný komínový průduch do místa lepšího využití – musí rozhodnout investor
