**Akce:** PD JP udržovací práce - pavlače a výtahová šachta

**Místo:** Objekt Nádražní 42/82, Praha 5

**TP – 017-2023**

### **2. STATICKÉ POSOUZENÍ STÁVAJÍCÍHO STAVU**

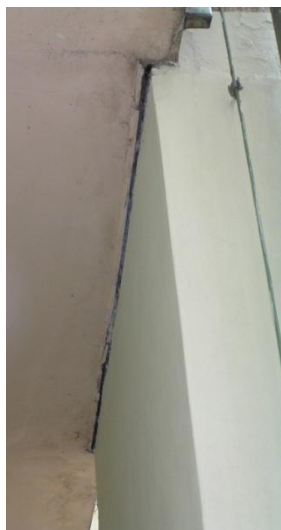
Statik provedl vizuální prohlídku prohlubně šachty a to za pomoci servisního technika pana. Domonkoše, zástupce fy VHL, s.r.o. P. Domonkoš provádí servis dotčeného výtahu již dlouhou dobu, cca 15let. Dle jeho vyjádření a dle Revizních zpráv a Protokolů dle podkladů ad /2/ vyplývá, že funkčnost výtahového zařízení nebyla a není negativně ovlivněna odchýlením stěn výtahu od svislice. P. Domonkoš uvádí, že se mu subjektivně zdá, že v posledních letech se objekt výtahové šachty odklání od nástupů z pavlačí. Dokládá to prasklinami patrnými v omítkách ze spodní strany pavlačí na styku s v. šachtou a poruchami dlažby u vstupu do výtahu. Tento současný stav zdola i shora kce pavlačí – viz F1 až F4. Stav polohy výtahové šachty oproti bednění střechy je na foto F5.

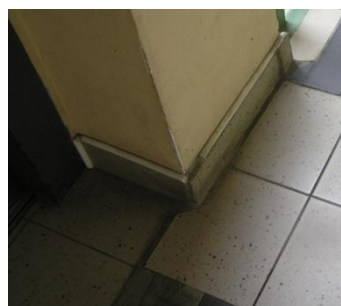
F3

Na kovových konstrukcích uvnitř šachty jsou patrné známky koroze. Koroze je patrná i na rámech a vlastních dveřích do výtahu a v patě kabiny. Jak je patrné na F3, F4 je práh před dveřmi do výtahu níž než přilehlá podlaha pavlače. Obzvláště při přivalových deštích se do šachty i do kabiny dostává dešťová voda.

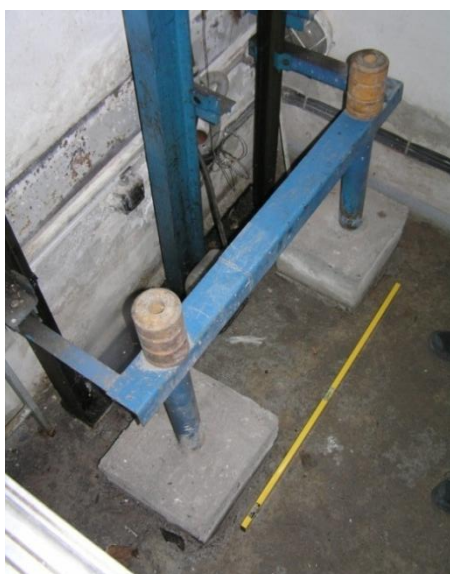
F6

Uvnitř výtahové šachty pan Domonkoš žádné poruchy či nedostatky nezaznamenal. Stav při prohlídce statikem – viz F6, F7. V omítkách uvnitř šachty nejsou patrné žádné trhliny, stěny i dno šachty jsou v rovině. Pan Domonkoš uvádí, že nedávno prováděl nátěr dna a přilehlých pat stěn hydroizolační stěrkou, která se brzy vydrolila. Dno a patní omítky jsou se vlhkostními stopami. Uvnitř šachty je patrné, že vodicí lana jsou kotvená jak k žb. věncům v liních nad dveřmi do výtahu tak i v jiných místech zřejmě přes ocelové plechy kotvené na chemické kotvy do zdiva.

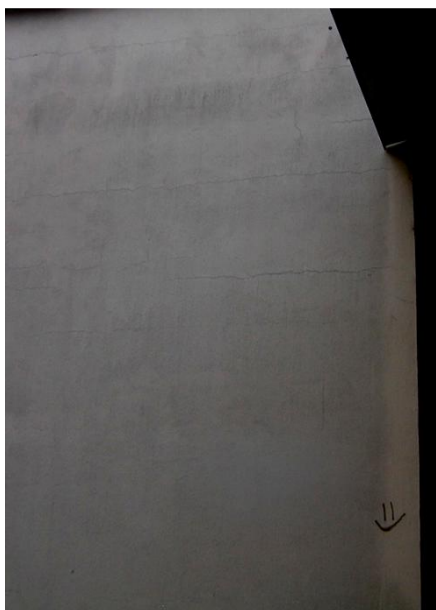
F8

Vnější omítky výtahové šachty cca do úrovně 2.Np jsou dle stavu novější a jsou v současné době bez poruch. Nad touto linií jsou starší, pravděpodobně původní omítky (stáří přes 22let). Ty jsou s řadou trhlin spíše vlasového charakteru. Omítky severní a jižní stěny – viz F10 – jsou v úrovni nad pavlačí v 2.NP s řadou všesměrných trhlin. V horní části severní stěny šachty jsou patrné vodorovné trhliny propisující pravděpodobně linie věnců i linie ložných spar zdiva kolem kotvení plechů pro vodíteka – viz F8. Ve východní stěně jsou navazující vodorovné trhliny také patrné v horní části šachty – viz F9. Západní stěna s nástupními dveřními otvory je bez poruch.

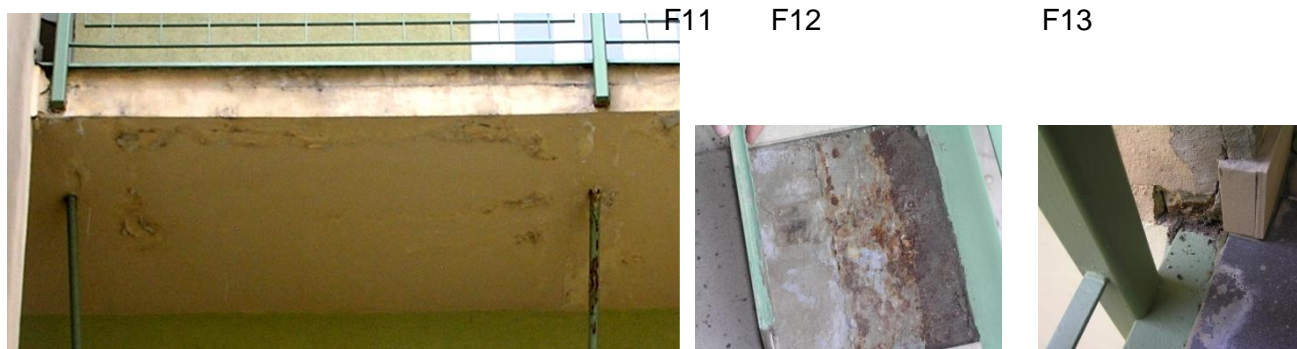
V současné době je opadávání omítek ze spodního líce pavlače patrné hlavně pod stropem nad 2.NP. Stopy po zatečení jsou patrné v liniích stropních ocel. nosných prvků do kterých jsou z čela kotvné sloupky zábradlí. V čele obou pavlačí se propisuje linie styku nosné žb desky a vrchních vrstev podlah. Dle podkladu ad /1/ jsou tyto o celkové tloušťce 40-60mm, kde ve spádu měl být proveden cementový potěr s rabc pletivem. **V podkladech ad /1/ je v obou půdorysech pavlačí uveden spád na pavlačí 0,7%. V současné době, dle platných norem, je minimální spád hydroizolační vrstvy balkonu nebo terasy 1° (1,75 %). Minimální sklon pochozí vrstvy balkonu nebo terasy je taktěž 1° (1,75 %).** Špatné vyspádování pavlačí je příčinou neodtékající vody a průsaků dovnitř k ocel. konstrukcím – viz F11 i příčinou zatékání do výtahové šachty.

V této chvíli jsou nosné prvky pavlačí, ocelové a železobetonové, ze statického hlediska stále ve vyhovujícím stavu. Nicméně vzhledem k příčinám průsaků vlhkosti až k ocel. nosným prvkům a rozvoji koroze je zapotřebí v rámci udržovacích prací provést komplexní opravu vrchních vrstev podlah pavlačí a opravy všech detailů na styku pavlačí s výtahovou šachtou. Nové vyspádování pavlačí bude provedeno tak, aby odpovídalo platným normám a zároveň tak, aby voda nezatékala do výtahové šachty.

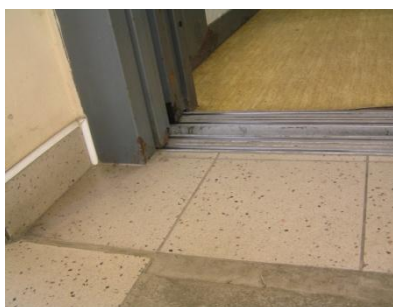
Stávající provedení dveří do výtahu neodpovídá návrhu dle PD. V této chvíli není zřejmé, jaký byl postup při výstavbě a proč jsou dveře do výtahu osazené tak špatně oproti úrovni podlahy pavlače. Vizuálně se zdá, že hlavním problémem je špatné osazení rámu dveří v ostění výtahové stěny. Ten je osazen níže, než je vlastní vstup při dojezdu kabiny – viz F14 v patě a F15 v nadpraží. S dodavateli výtahu budou projednány možnosti nápravy při provádění rekonstrukce pavlačí.

Všechny navazující detaily na styku pavlačí a výtahové šachty je nutné provést nově a to tak, aby byla důsledně repektovaná dilatace mezi výtahovou šachtou a pavlačemí po celém styčném obvodu !! Tyto úpravy se nikterak netýkají vlastního zařízení výtahu.
