Stavebně technický průzkum stavby

Drtinova 3215/3a Praha 5

Akce: Úprava objektu Drtinova 3215/3a Praha 5 pro potřeby FZŠ Drtinova

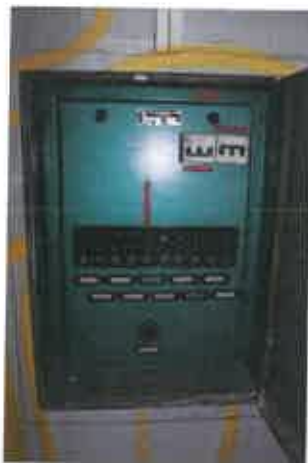
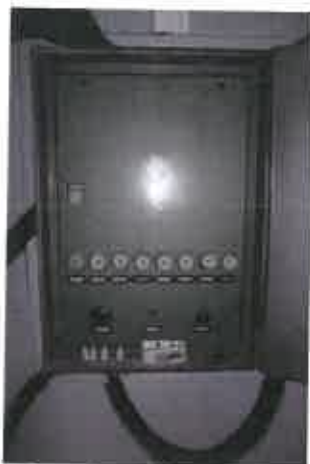
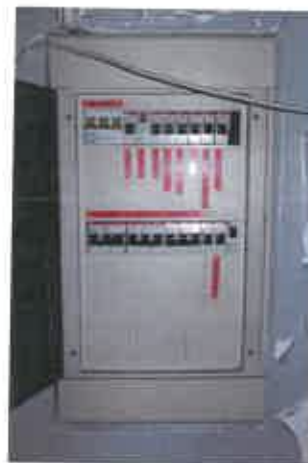
druhy patrových rozvaděčů

Silnoproudá elektroinstalace je provedena v několika typech vodičů, s převahou hliníkových, a v několika typech elektromateriálu (jistice, zásuvky, osvětlovací tělesa, ...). Slaboproudá instalace je provedena nouzově, taktéž v několika typových variantách.

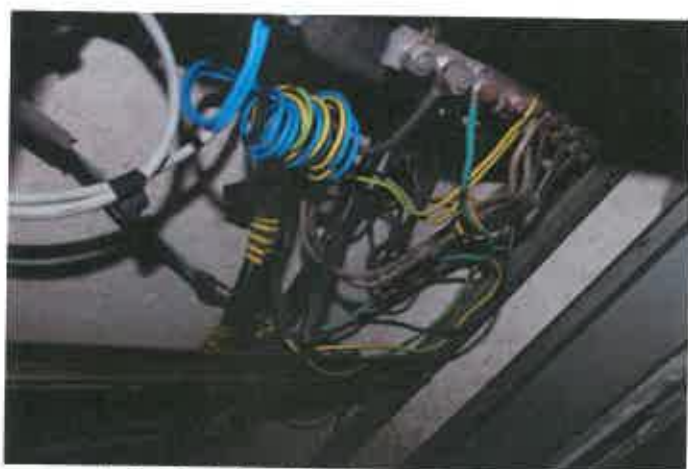
druhy kabelů elektroinstalace

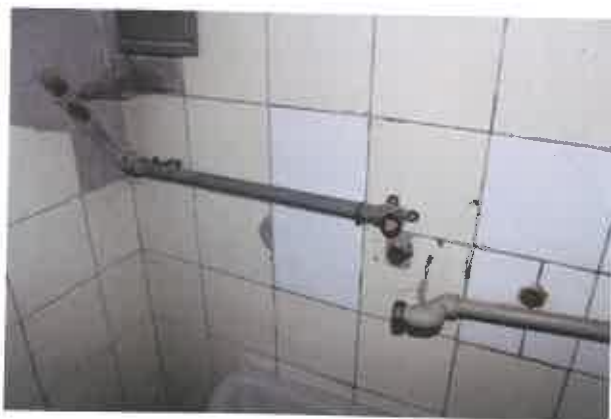
rozvod vodovodu

Splašková kanalizace z litinového potrubí je v místě WC zdrojem statických poruch, kde zejména ležaté rozvodu budou vykazovat poruchy těsnosti. Vodovod, provedený v pozinkovaných trubkách je na mnoha místech nefunkční a zarostl rží. V objektu není centrální zdroj teplé užitkové vody.

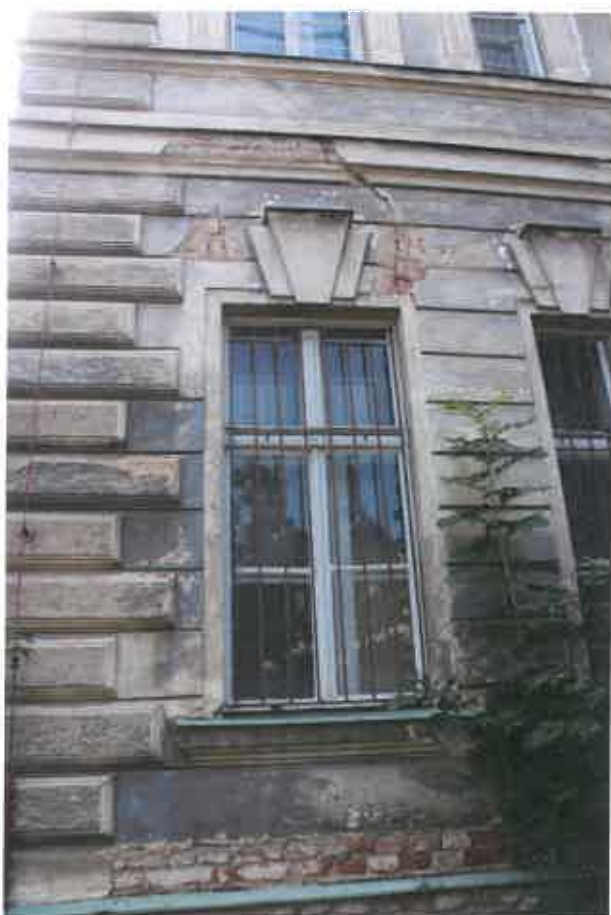
Na severní straně objektu v místě krajních okenních otvoru se nacházejí **trhliny**. Síře trhlin je od 12mm do 1mm. Trhliny jsou na celou výšku objektu, směrem vzhůru se zmenšují. Trhliny probíhají mezi okenními otvory jednotlivých pater. Trhliny obdobného směru se nacházejí i ve střední nosné zdi. Dle provedeného sádrového terče lze soudit že nadále **nedochází ke zvětšování** těchto trhlin. Dle směru průběhu trhlin lze odvodit, že došlo k poklesu základové spáry. Na přilehlých štítových stěnách se trhliny nenacházejí. S ohledem na výše uvedené skutečnosti lze konstatovat, že došlo k poklesu ve střední části severních fasády (jedná je o kratší boční strany), a ve stejném prostoru i k poklesu základové spáry pod střední nosnou zdí. Pokles je větší směrem ven z objektu. V těchto místech je vedeno potrubí splaškové kanalizace a lze se tedy oprávněně domnívat že dochází k **rozbředání zemin základové spáry v důsledku vnikání vody z netěsné kanalizace**.

trhliny v levé části sev. fasády

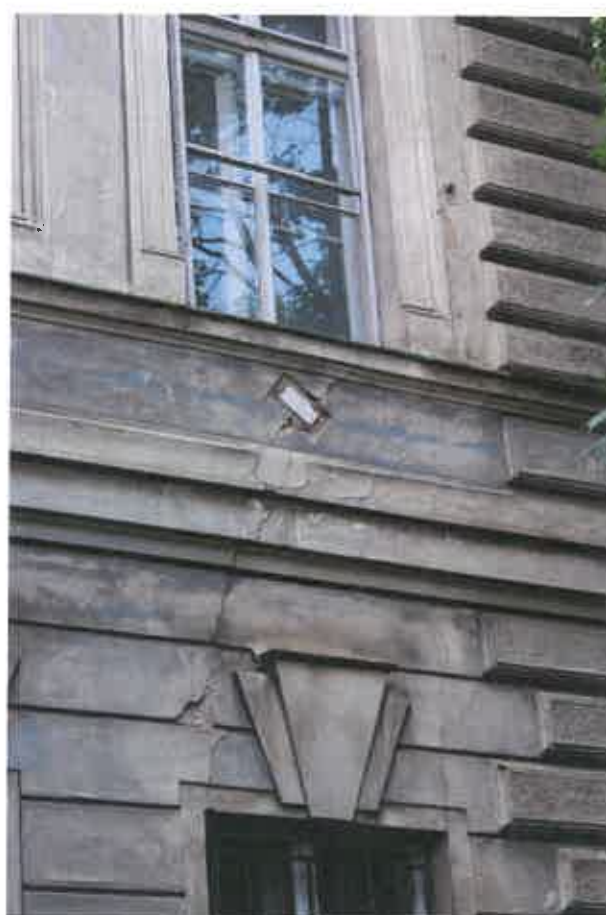
trhliny v pravé části sev. fasády

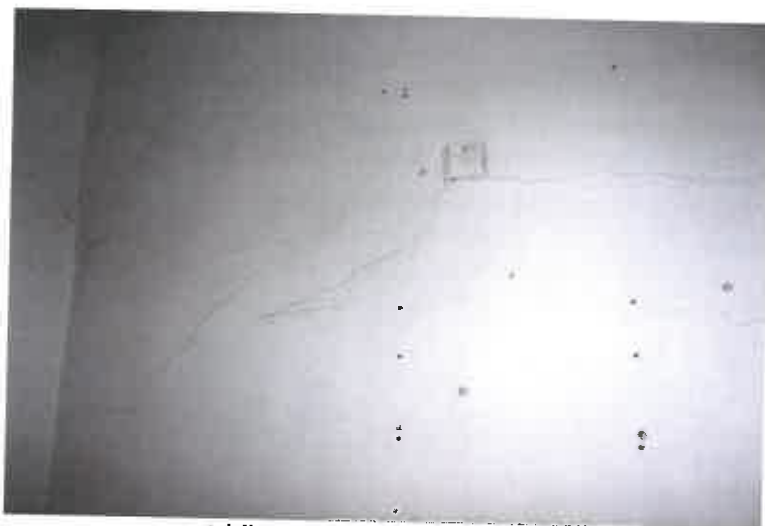
trhliny ve střední nosné zdi

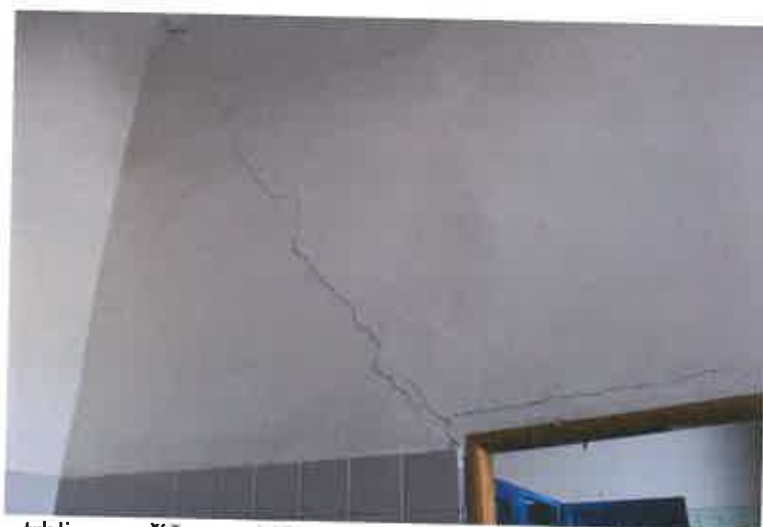
trhliny v příčce, oddělující mezi chodbou a WC ve 2.NP

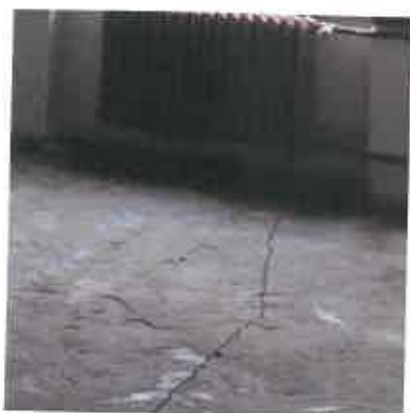
Další trhliny se nacházejí u podlahových vrstev ve 2.NP (učebna) a v místech napojení příček k podlaze a ke stropu. Zde se jedná pouze o **dilatační trhliny**, které vznikly chybným pracovním postupem při výstavbě. Nejedná se o trhliny které zasahují do nosných konstrukcí.

dilatační trhlina bet. mazaniny podlahy ve 2.NP

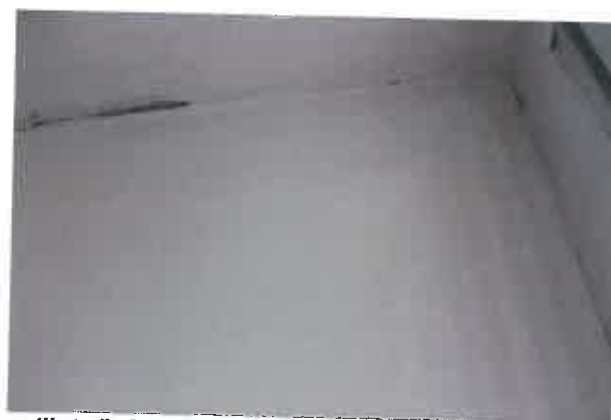
dilatační trhliny mezi příčkou a bet. stropem

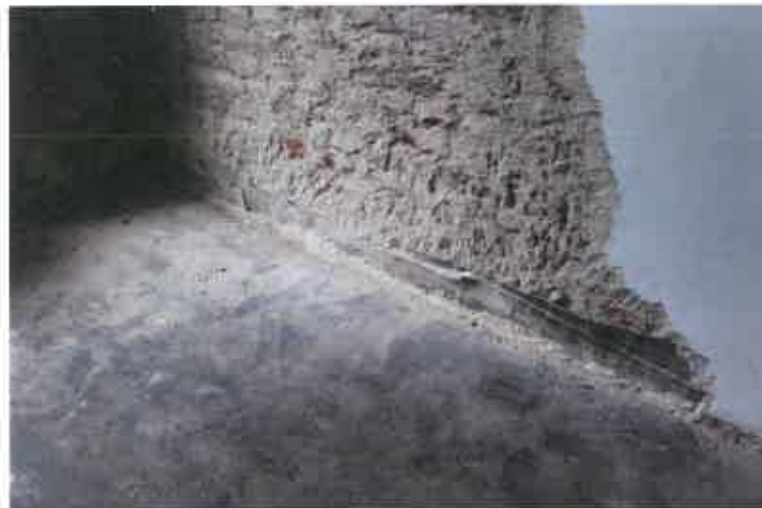
Objekt je celkově udržován v ucházejícím stavebně technickém stavu. Střecha na objektu je bez větších závad, včetně svodů. Do objektu nezatéká. Objekt ale **nemá hydroizolační vrstvu** proti zemní vlhkosti. Hydroizolace je částečně provedena pod plochou podlah v 1.NP (úpravy ze 60.let 20. století), ale není provedena pod zdivem. **Zvýšenou vlhkost** vykazuje zejména obvodové zdivo, zvláště ve stinných částech objektu (severozápad a sever).

Napojení hydroizolace na stěny

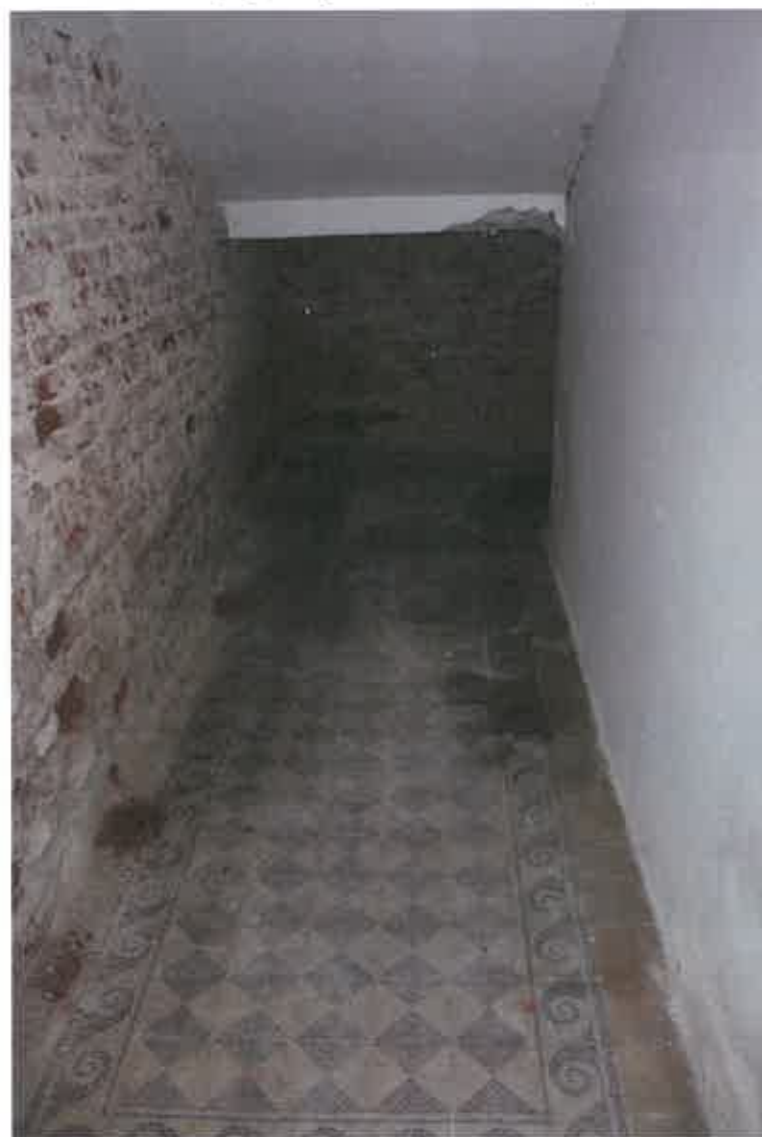
vlhkost konstrukci pod hl. schodištěm

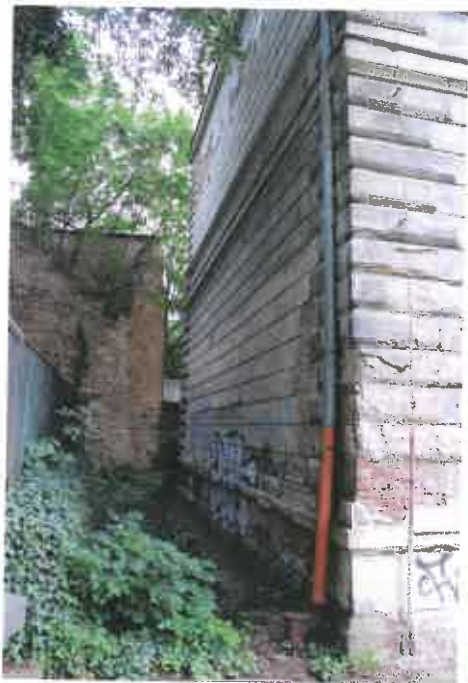
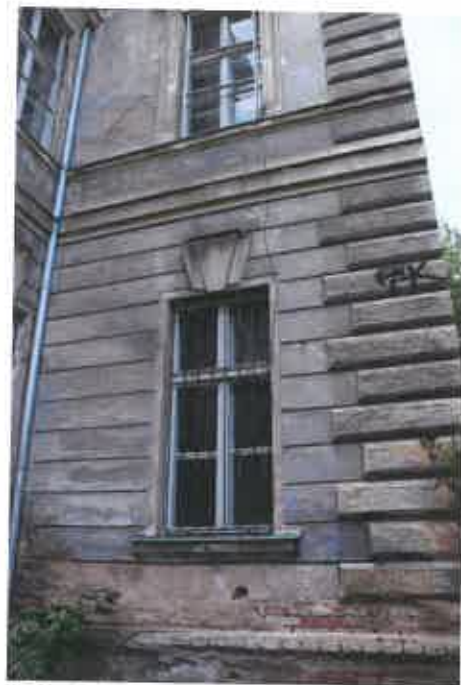
Stav fasády, která je původní a bez větších zásahů, je **vcelku dobrý**. V několika místech došlo k opadnutí fasádních prvků a to zejména v místech zatékání (v minulosti poškozený svod) a v místech přerostlé okolní vegetace. Také v oblasti soklu dochází k degradaci omítkových vrstev. Hlavní architektonické prvky novorenesanční fasády jsou zatím zachovány. Na fasádě jsou provedeny novodobé nátěry, které jsou ale již velmi zestárlé.

Degradace a opadávání fasády

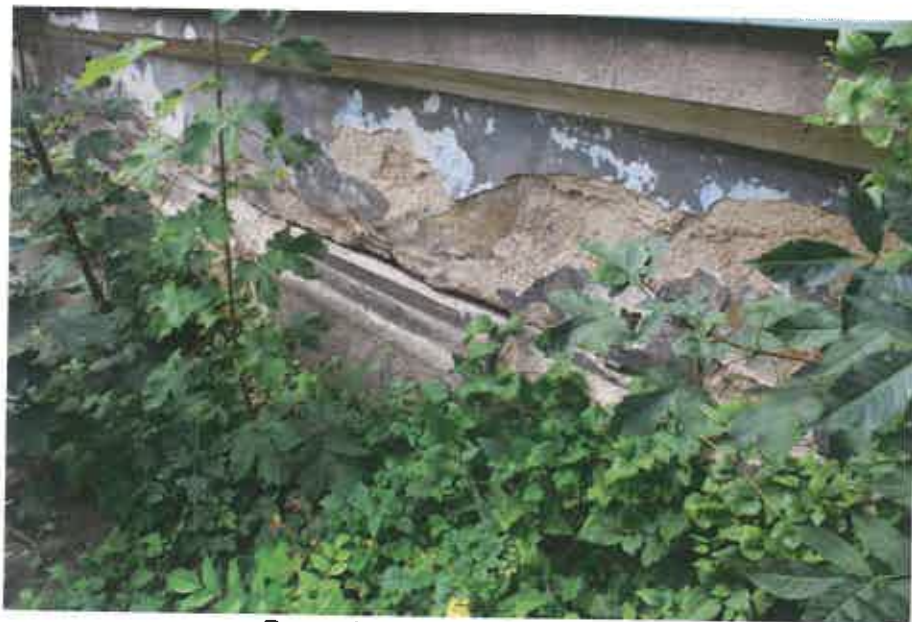
Degradace a opadávání soklu
