Akce: , Úprava objektu Drtinova 3215/3a, Praha 5
pro potřeby FZŠ Drtinova–stavebně technický průzkum a studie

Posouzení dřevěných konstrukcí krovu výše citovaného objektu z hlediska poškození dřevokaznými škůdci (dřevokazné houby, dřevokazný hmyz) je součástí stavebně technického průzkumu.

Mykologický průzkum: Ing.arch. Zuzana Lukešová, Karmelitská 382/14, Praha 1 - září 2016

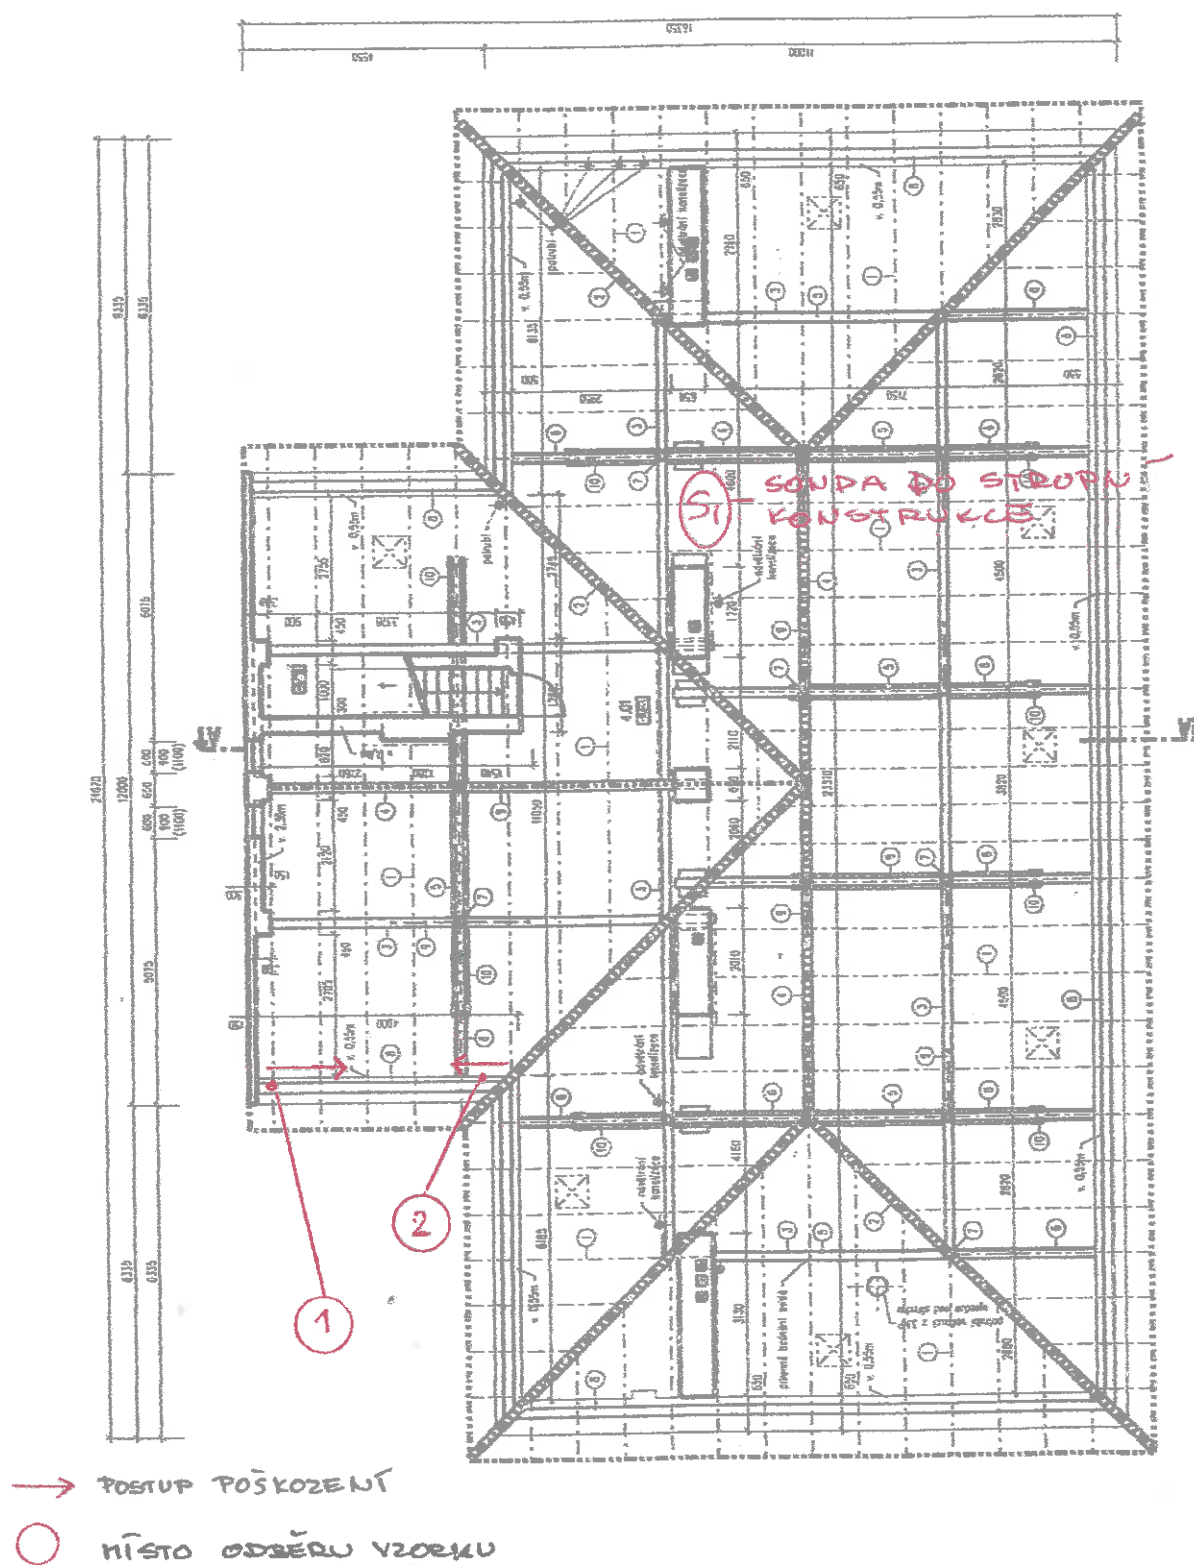
PŘÍLOHA č. 1 – půdorys krovu s vyznačením míst odběru kontrolních vzorků poškozeného dřeva a zjištěného rozsahu poškození prvků krovu

V průběhu prohlídky na místě byly odebrány kontrolní vzorky poškozeného dřeva k laboratorním rozborům. Místa odběru vzorků jsou vyznačena v Příloze č.1 - půdorys krovu. Na základě makroskopického posouzení a mikroskopického zhodnocení kontrolních vzorků dřevní hmoty bylo zjištěno:

V rámci místního šetření byla zjištěna pouze dvě ohniska působení dřevokazných hub. V obou případech se jedná o pozednici. Identifikována byla dřevokazná houba **outkovka řadová**. V odebraných vzorcích nebyl prokázán aktivní stav této dřevokazné houby. Poškození postupuje z ložné plochy pozednice, poškozený profil je nutné odstranit, respektive sanovat dle postupu **HP** (viz níže), Krokve ve styku s pozednicí je nutno před osazením nové pozednice zkontrolovat, zda nedošlo i k jejich napadení dřevokaznou houbou.

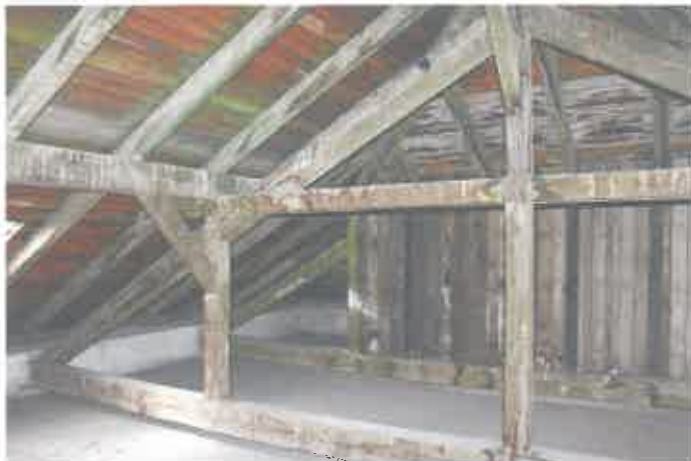
Obr.1

pohled do krovu

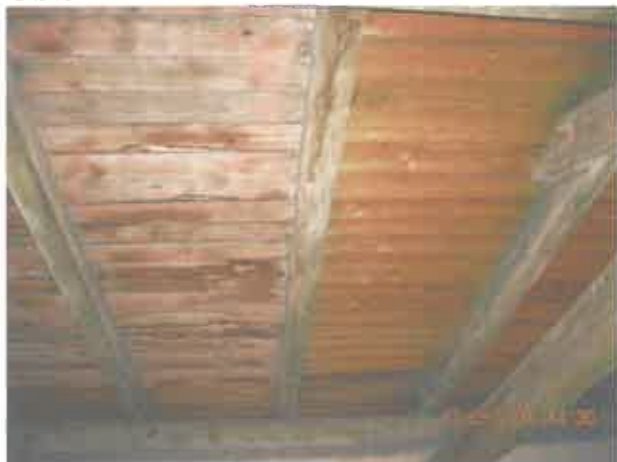
Obr.2

V rámci vizuální prohlídky z prostoru půdy nebylo zjištěno konkrétní poškození prvků krovu ani prken bednění dřevokaznými škůdci. Některá prkna bednění jsou evidentně nová, na některých jsou zbytky válečného protipožárního nátěru, jedná se tedy o původní bednění. Pokud by se řešila výměna střešní krytiny, doporučuji výměnu minimálně původních prken bednění, aby bylo možné zkontrolovat horní plochy krokví. Bednění, které by mělo být zachováno, je nutné detailně zkontrolovat z vnějšího líce, kde vlhkost ze srážkové vody působila prvotně. Doporučuji vždy odstranit všechna prkna i s mírně povrchovým poškozením způsobeným dřevokaznými škůdci, zejména dřevokaznými houbami a to i ve stykových spárách.

pohled na bednění, původní a nové

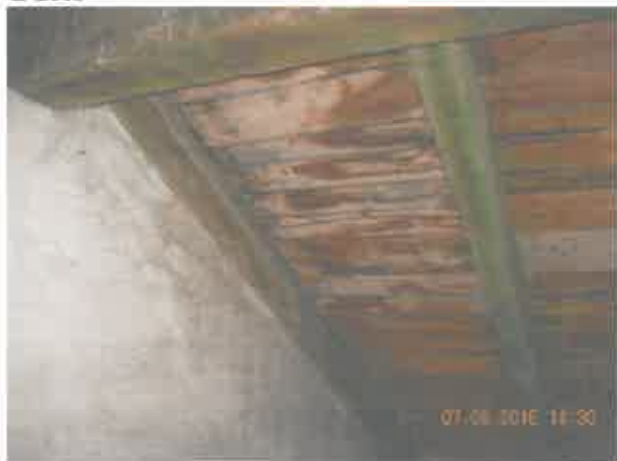
Obr.3

Vlhkostní „mapy“ signalizují dlouhodobý a opakovaný průnik srážkové vody pravděpodobně zejména původní krytinou. V těchto místech již zřejmě válečný nátěr nebyl. Jednotlivé prvky krovu v místech vlhkostních „map“, respektive jejich povrch je více či méně poškozen **atmosférickou korozí dřeva** způsobenou průnikem srážkové vody či dlouhodobého zadržování nadměrné vlhkosti, které patří do řady abiotických činitelů způsobujících toto poškození. Dalším činitelem je pak příkladně změna teplot. Vlhkostní „mapy“ jsou na prvcích krovu zejména kolem komínových těles, na krokvích i dalších prvcích krovu. **Atmosférická koroze** vytváří živné prostředí pro vznik ohnisek působení řady dřevokazných hub a plísní.

vlhkostní mapy na původním bednění

- Stávající preventivní ošetření krovu by bylo vhodné obnovit zejména kolem komínů a v místech, kde evidentně chybí a kde jsou ve větším rozsahu zbytky původního protipožárního nátěru a v místech vlhkostních „map“ Pokud bude měněna krytina a v místech výměny bednění doporučuji ošetřit horní plochy krokví.

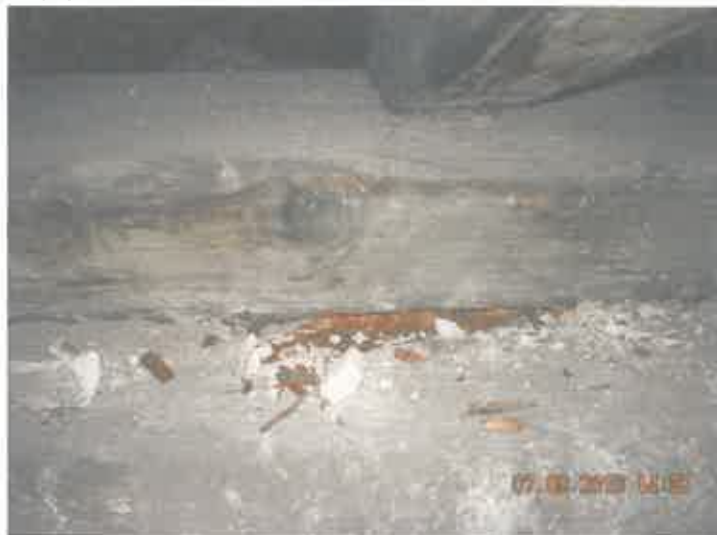
Obr.4

Vzorek č. 1, obr.4

- Pozednice, ložná plocha
- odštěpky dřeva bez mycelia

- bylo identifikováno poškození dřevní hmoty způsobené činností celulozovorního druhu dřevokazné houby, dle znaků rozpadu z rodu outkovka, konkrétně **outkovka řadová** -- *Trametes serialis* (Fr.)
- aktivní stav dřevokazné houby nebyl ve vzorku prokázán

místo odběru vzorku č.1

- **HP - hloubkové poškození** (dřevokazný hmyz, dřevokazné houby)
U hloubkového poškození dřevěného profilu je nutno odstranit v plném rozsahu poškozenou část včetně preventivní části cca 50 – 70 cm zdánlivě zdravého profilu (délka preventivní části je ovlivněna stavem dřevokazné houby, při aktivním stavu je preventivní odstraňovaná část při horní hranici)

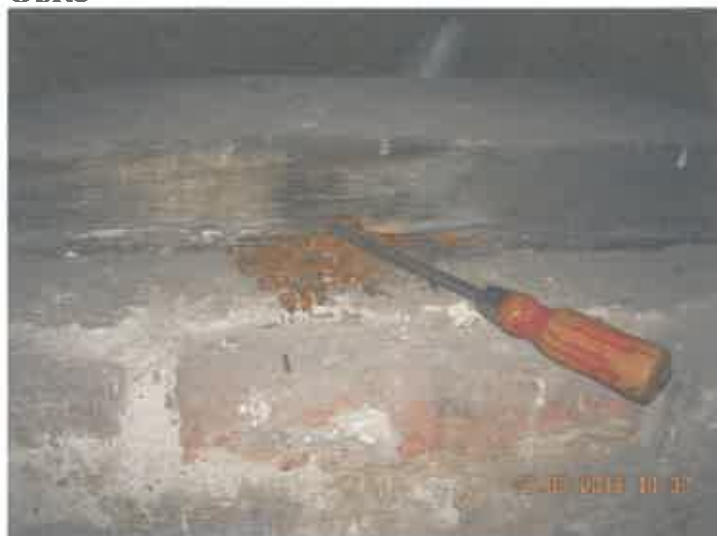
Obr.5

Vzorek č. 2, obr.5

- pozednice, ložná plocha
- odštěpky dřeva bez mycelia

- bylo identifikováno poškození dřevní hmoty způsobené činností celulozovorního druhu dřevokazné houby, dle znaků rozpadu z rodu outkovka, konkrétně **outkovka řadová** -- *Trametes serialis* (Fr.)
- aktivní stav dřevokazné houby nebyl ve vzorku prokázán

místo odběru vzorku č.2
