TV-Kontrola kanalizace

**U Tyršovy školy
150 00 Praha 5**

**Čermák a Hrachovec a.s.
Smíchovská 31**

Úseky	10	Z nich zkontrolováno	10
Délka úseku total	124,40 m	Z nich zkontrolováno	124,40 m
Šachty	11	Z nich zkontrolováno	
Foto			
Digitální obrázek			
Videopásky	1		
Videosekvence

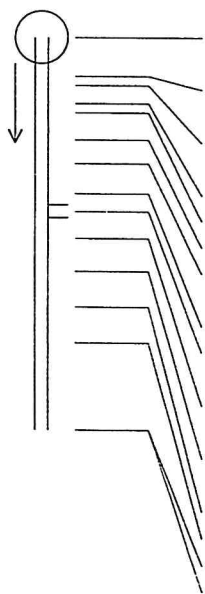
Měřítko 1:250
z gajgru č.3

Zákazník	Čermák a Hrachovec a.s. Smíchovská 31	Objednávka č.		Zakázka č.	
		Místo inspekce	150 00 Praha 5	Projekt č.	UTyrsovy
Úsek č.	02	Kontrola č.	02	datum	06.06.2017
Označení		Ze šachty	z gajgru č.3	Do šachty	
Ulice	U Tyršovy školy	Směr inspekce	Po Směr toku	Operátor	Rosička Petr
Rok výroby		Důvod ke kontr.	Kontrola stavu	Počasi	Pěkné, suché
kanalizace typu	DR Vedení dešťové vody	Mat. kanalizace		GG Šedá litina	
Vnitřní ochrana		Profil kanalizace		Kruhový profil DN 125	
Stav kanalizace	Vyčištěno	Délka roury			
Délka úseku		Průměr potrubí			125
Sklon úseku %					
Kontrolovaná délka	13,10	Pásek - start	0:00:00	Pásek - konec	0:00:00
Videopásek č.	1	První foto		Poslední foto	
Počet foto					
Poznámka	Potrubí je na několika místech prasklé, na 5,2m rozsazená na 13,1m vrůstají kořeny. Pro úplné vyčištění potrubí je nutno odkrýt zakrytou RŠ. V případě zájmu Vám rádi vypracujeme na opravu zjištěných závad cenovou nabídku.

0,00	HA	Počátek úseku z gajgru č.3	0:00:00	2
1,30	K	Koleno, oblouk do roviny	0:00:00	2
1,60	WV	Změna materiálu na kameninu	0:00:00	2
2,20	BS-R	Chybějící úlomek - stěp vpravo	0:00:00	2
2,50	RL--	Podélná trhlina	0:00:00	2
3,40	RQ--	Příčná trhlina	0:00:00	2
4,20	K	Koleno, oblouk vlevo	0:00:00	2
5,20	LV--	Osazení ve svislém (vertikálním) směru	0:00:00	2
5,80	A--L	Odbočka vlevo uliční vpust	0:00:00	2
6,70	K	Koleno, oblouk vlevo	0:00:00	2
7,80	I	Informace: napojení- směr toku vlevo	0:00:00	2
9,00	HDGU	Sedimentace štěrku v dolní (patní) části 20,00 %	0:00:00	2
10,20	RL-L	Podélná trhlina vlevo	0:00:00	2
13,10	HP--	Vrůstání kořenů 70,00 %	0:00:00	2
13,10	TVS	Znemožněn další pohyb kamery přes kořeny	0:00:00	2

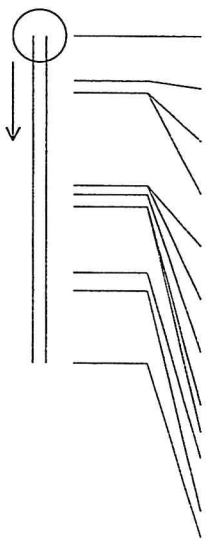
Měřítka 1:250 z gajgru č.6	Délka Metráž	ATV Zkratky	Realizace K A N A L I Z A C E	Video Čas	Foto Č.	Obr. Č.	Film Č.	Z. Tř

Zákazník	Čermák a Hrachovec a.s. Smíchovská 31	Objednávka č.	150 00 Praha 5	Zakázka č.	UTyrsovy
Úsek č.	04	Kontrola č.	04	datum	06.06.2017
Označení		Ze šachty	z gajgru č.6	Do šachty	
Ulice	U Tyršovy školy	Směr inspekce	Po Směr toku	Operátor	Rosička Petr
Rok výroby		Důvod ke kontr.	Kontrola stavu	Počasí	Pěkné, suché
kanalizace typu	DR Vedení dešťové vody	Mat. kanalizace	GG Šedá litina		
Vnitřní ochrana	Vyčištěno	Profil kanalizace	Kruhový profil DN 125		
Stav kanalizace		Délka roury	125		
Délka úseku		Průměr potrubí			
Kontrolovaná délka	10,90	Pásek - start	0:00:00	Pásek - konec	0:00:00
Videopásek č.	1	První foto		Poslední foto	
Poznámka	Potrubí je na několika místech prasklé, sediment šterku je od 5,3m. Na 5,3m je rozpadlé potrubí, z tohoto důvodu nelze vyčistit potrubí. V případě zájmu Vám rádi vypracujeme na opravu zjištěných závad cenovou nabídku.

0,00	HA	Počátek úseku z gajgru č.6	0:00:00			4	
	1,50	K	Koleno, oblouk do roviny	0:00:00			4	
	1,90	WV	Změna materiálu na plast	0:00:00			4	
	1,90	K	Koleno, oblouk vpravo	0:00:00			4	
	5,00	K	Koleno, oblouk vpravo	0:00:00			4	
	5,00	WV	Změna materiálu na kameninu	0:00:00			4	
	5,30	I	Informace: rozpadlé potrubí	0:00:00			4	
	5,70	HDG-	P Sedimentace šterku-celkový objem	0:00:00			4	
	5,70	RL--	Podélná trhlina	0:00:00			4	
	7,90	K	Koleno, oblouk vpravo	0:00:00			4	
	8,50	RQ--	Příčná trhlina	0:00:00			4	
	10,90	TVS	Znemožněn další pohyb kamery přes šterk	0:00:00			4

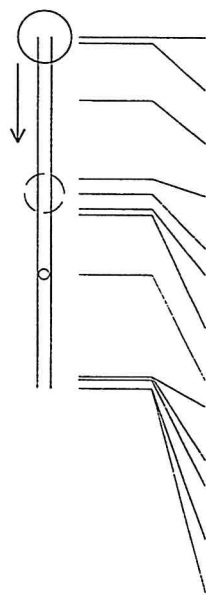
Měřítka 1:250
z RŠ 16

Zákazník	Čermák a Hrachovec a.s. Smíchovská 31	Objednávka č.	150 00 Praha 5	Zakázka č.	UTyrsovy
Úsek č.	08	Kontrola č.	08	datum	06.06.2017
Označení	U Tyršovy školy	Ze šachty	z RŠ 16	Do šachty	
Ulice		Směr inspekce	Po Směr toku	Operátor	Rosička Petr
Rok výroby		Důvod ke kontr.	Kontrola stavu	Počasí	Pěkné, suché
kanalizace typu	DR Vedení dešťové vody	Mat. kanalizace	PVC Polyvinilchlorid		
Vnitřní ochrana	Vyčištěno	Profil kanalizace	Kruhový profil DN 200		
Stav kanalizace		Délka roury	200		
Délka úseku	Sklon úseku %	Průměr potrubí			
Kontrolovaná délka	11,70	Pásek - start	0:00:00	Pásek - konec	0:00:00
Videopásek č.	1	První foto		Poslední foto	
Poznámka	Potrubí je na 11,3m prasklé a na 11,7m neodborně provedené. V případě zájmu Vám rádi vypracujeme na opravu zjištěných závad cenovou nabídku.

0,00	HA	Počátek úseku z RŠ 16	0:00:00	8
0,20	QVN	Změna jmenovité šířky na menší profil	0:00:00	8
2,10	QVN	Změna jmenovité šířky na větší profil	0:00:00	8
4,70	K	Koleno, oblouk vpravo	0:00:00	8
5,20	SZ	Mezišachta	0:00:00	8
5,70	QVN	Změna jmenovité šířky na menší profil	0:00:00	8
5,90	K	Koleno, oblouk vpravo	0:00:00	8
7,90	A-O	Odbočka ve vrchní části (v závěru)	0:00:00	8
11,30	K	Koleno, oblouk dolu	0:00:00	8
11,30	RQ-	Příčná trhlina	0:00:00	8
11,40	K	Koleno, oblouk do roviny	0:00:00	8
11,70	I	Informace: lom dolu	0:00:00	8
11,70	I	Informace: neodborné provedení kanalizace	0:00:00	8

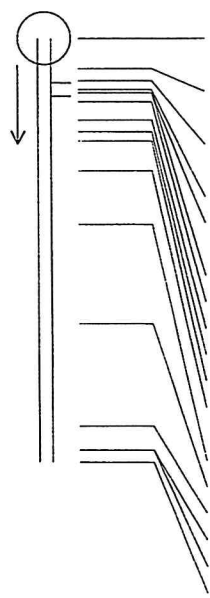
Měřítko 1:250
z gajgru č.14Délka
MetřážATV
Zkratky

Zákazník	Čermák a Hrachovec a.s. Smíchovská 31	Objednávka č.	150 00 Praha 5	Zakázka č.	UTyrsovy
Úsek č.	09	Kontrola č.	09	datum	06.06.2017
Označení	U Tyršovy školy	Ze šachty	z gajgru č.14	Do šachty	Rosička Petr
Ulice		Směr inspekce	Po Směr toku	Operátor	Pěkně, suché
Rok výroby		Důvod ke kontr.	Kontrola stavu	Počasi	
kanalizace typu	DR Vedení dešťové vody	Mat. kanalizace	PVC Polyvinylchlorid	Profil kanalizace	Kruhový profil DN 100
Vnitřní ochrana	Vyčištěno	Délka roury	100	Průměr potrubí	
Stav kanalizace					
Délka úseku	Sklon úseku %				
Kontrolovaná délka	14,10	Pásek - start	0:00:00	Pásek - konec	0:00:00
Videopásek č.	1	První foto		Poslední foto	
Počet foto					
Poznámka	Potrubí je na několika místech prasklé a rozsazené. V případě zájmu Vám rádi vypracujeme na opravu zjištěných závad cenovou nabídku.

0,00	HA	Počátek úseku z gajgru č.14	0:00:00		9
1,00	A---	Odbočka UV	0:00:00		9
1,40	K	Koleno, oblouk do roviny	0:00:00		9
1,70	A--L	Odbočka vlevo	0:00:00		9
1,80	WV	Změna materiálu na kameninu	0:00:00		9
1,80	HG-U	Vyčnívající těsnění v dolní (patní) části	0:00:00		9
2,10	LV--	Osazení ve svislém (vertikálním) směru	0:00:00		9
2,70	RQ--	Příčná trhlina	0:00:00		9
3,10	RQ--	Příčná trhlina	0:00:00		9
3,40	RX--	Trhlina síťového charakteru	0:00:00		9
4,40	K	Koleno, oblouk vlevo	0:00:00		9
6,20	RQ--	Příčná trhlina	0:00:00		9
9,50	RX--	Trhlina síťového charakteru	0:00:00		9
12,90	RL-O	P Podélná trhlina ve vrchní části (v závěru) Počátek	0:00:00		9
13,70	LV--	Osazení ve svislém (vertikálním) směru	0:00:00		9
13,70	RL-O	E Podélná trhlina ve vrchní části (v závěru) Konec	0:00:00		9
14,10	I	Informace: napojení- směr toku vlevo	0:00:00		9
