TV-Kontrola kanalizace

**Tyršova ZŠ a MŠ
158 00 Praha 5**

**Zdeněk Zimmer-Projekce ZTO
K Roztokům 76/3**

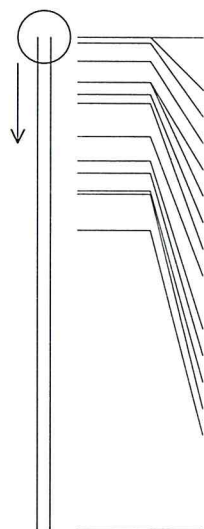
Zákazník	Zdeněk Zimmer-Projekce Z K Roztokům 76/3	Objednávka č. Místo inspekce	158 00 Praha 5	Zakázka č. Projekt č.	ZSuTyrS
Úsek č.	RŠ	Kontrola č.	RŠ	datum	20.11.2017
Označení	Tyršova ZŠ a MŠ	Ze šachty	u hřiště	Do šachty	
Ulice	U Tyršovy školy 430/1	Směr inspekce	Po Směr toku	Operátor	Josef Šubrt
Rok výroby		Důvod ke kontr.	Kontrola stavu	Počasí	Mráz
kanalizace typu	DR Vedení dešťové vody	Mat. kanalizace	Stz Kamenina		
Vnitřní ochrana	Vyčištěno	Profil kanalizace	Kruhový profil DN 125		
Stav kanalizace		Délka roury	125		
Délka úseku	Sklon úseku %	Průměr potrubí			
Kontrolovaná délka	16,30	Pásek - start	0:00:00	Pásek - konec	0:00:00
Videopásek č.	1	První foto		Poslední foto	
Počet foto					
Poznámka	Revidované potrubí je na několika místech prasklé a na několika místech rozsazené. V potrubí v několika hrdlech prorůstají kořeny, některé kořeny byly při čištění odstraněny. Na 16,3m se nachází překážka pod vodou, přes kterou nelze dále projet. V případě zájmu vám rádi vypracujeme cenovou nabídku na opravu zjištěných závad.

0,00	HA	Počátek úseku	0:00:00	7
		z RŠ na rohu oploceného hřiště		
0,00	ST	Hloubka šachty 2,10 m	0:00:00	7
0,20	HP-R	Vrůstání kořenů vpravo 2,00 %	0:00:00	7
0,80	HP-L	Vrůstání kořenů vlevo 2,00 %	0:00:00	7
1,50	LV--	Osazení ve svislém (vertikálním) směru	0:00:00	7
1,50	RQ-L	Příčná trhlina vlevo	0:00:00	7
1,90	RS--	Vznik střepů	0:00:00	7
2,20	RQ--	Příčná trhlina	0:00:00	7
3,30	LV--	Osazení ve svislém (vertikálním) směru	0:00:00	7
		mírné		
4,10	RQ-O	Příčná trhlina ve vrchní části (v závěru)	0:00:00	7
4,50	HP-L	Vrůstání kořenů vlevo 4,00 %	0:00:00	7
5,10	RL--	Podélná trhlina	0:00:00	7
5,20	RQ--	R Příčná trhlina Celková délka roury	0:00:00	7
6,40	TVUW	Kamera je pod vodou, není nic vidět	0:00:00	7
16,30	TVS	Znemožněn další pohyb kamery překážka pod vodou. Konec revize	0:00:00	7

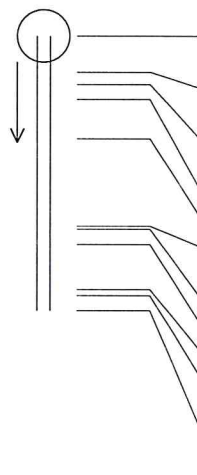
Zákazník	Zdeněk Zimmer-Projekce Z K Roztokům 76/3	Objednávka č.	158 00 Praha 5	Zakázka č.	ZSuTyrS
Úsek č.	S33	Kontrola č.	S33	datum	20.11.2017
Označení	Tyršova ZŠ a MŠ	Ze šachty	gajgru	Do šachty	
Ulice	U Tyršovy školy 430/1	Směr inspekce	Po Směr toku	Operátor	Josef Šubrt
Rok výroby		Důvod ke kontr.	Kontrola stavu	Počasi	Mráz
kanalizace typu	DR Vedení dešťové vody	Mat. kanalizace	GG Šedá litina		
Vnitřní ochrana	Vyčištěno	Profil kanalizace	Kruhový profil DN 100		
Stav kanalizace		Délka roury	100		
Délka úseku	Sklon úseku %	Průměr potrubí			
Kontrolovaná délka	9,10	Pásek - start	0:00:00	Pásek - konec	0:00:00
Videopásek č.	1	První foto		Poslední foto	
Počet foto					
Poznámka	Revidované potrubí je na několika místech rozsazené. Od 3,4m revidovaného úseku do 6,4m je potrubí popraskané. Jinak je potrubí průtočné. V případě zájmu vám rádi vypracujeme cenovou nabídku na opravu zjištěných závad.

0,00	HA	Počátek úseku	0:00:00		4
	1,20	K	Z gajgru S33 u bočního vchodu vedle kuchyně	0:00:00		4
	1,60	WV	Koleno, oblouk do roviny	0:00:00		4
	2,10	LV--	Změna materiálu na kameninu	0:00:00		4
	3,40	RX--	Osazení ve svislém (vertikálním) směru	0:00:00		4
	6,30	LV--	P Trhliny síťového charakteru Počátek	0:00:00		4
	6,40	RX--	Osazení ve svislém (vertikálním) směru	0:00:00		4
	6,90	RQ--	mírné	0:00:00		4
	8,40	LH--	E Trhliny síťového charakteru Konec	0:00:00		4
	8,60	K	Příčná trhlina	0:00:00		4
	9,10	EH	Osazení v horizontálním směru	0:00:00		4
			Koleno, oblouk vlevo	0:00:00		4
			Konec úseku napojení, směr toku vlevo	0:00:00		4
