Stručný stavební popis objektu Polikliniky Barrandov

Příloha č. 2 ZD: Stručný stavební popis a foto objektu Polikliniky Barrandov

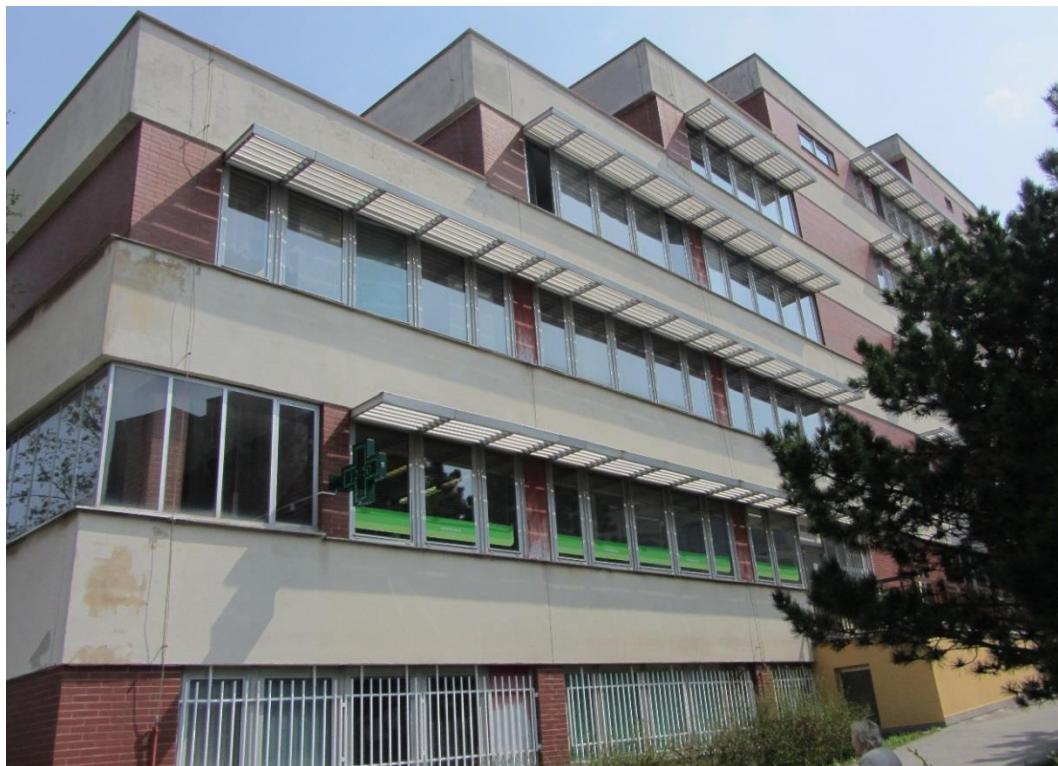
Povrch povětrností opotřebované fasády zatím vizuálně nejeví výraznější statické poruchy, povrchové vrstvy se odslupují na exponovaných místech, na rohu 1.NP novější zasklené závětří:

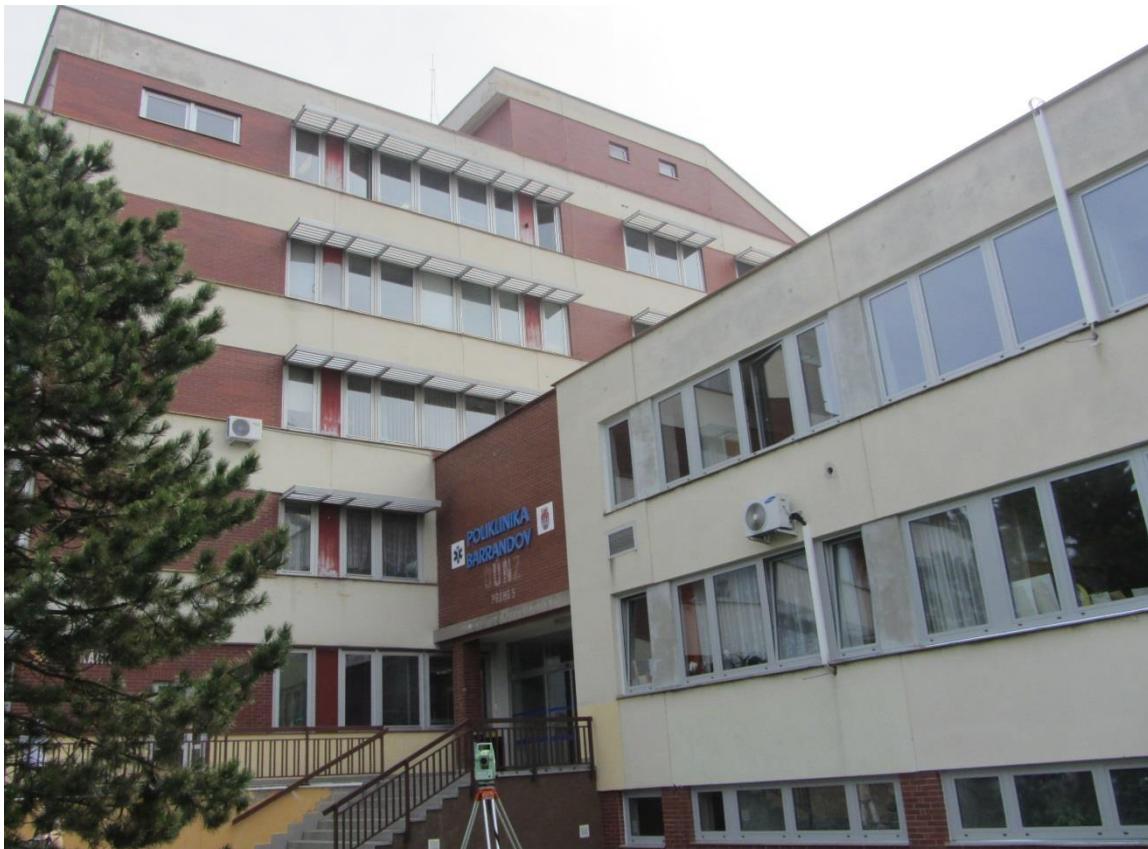
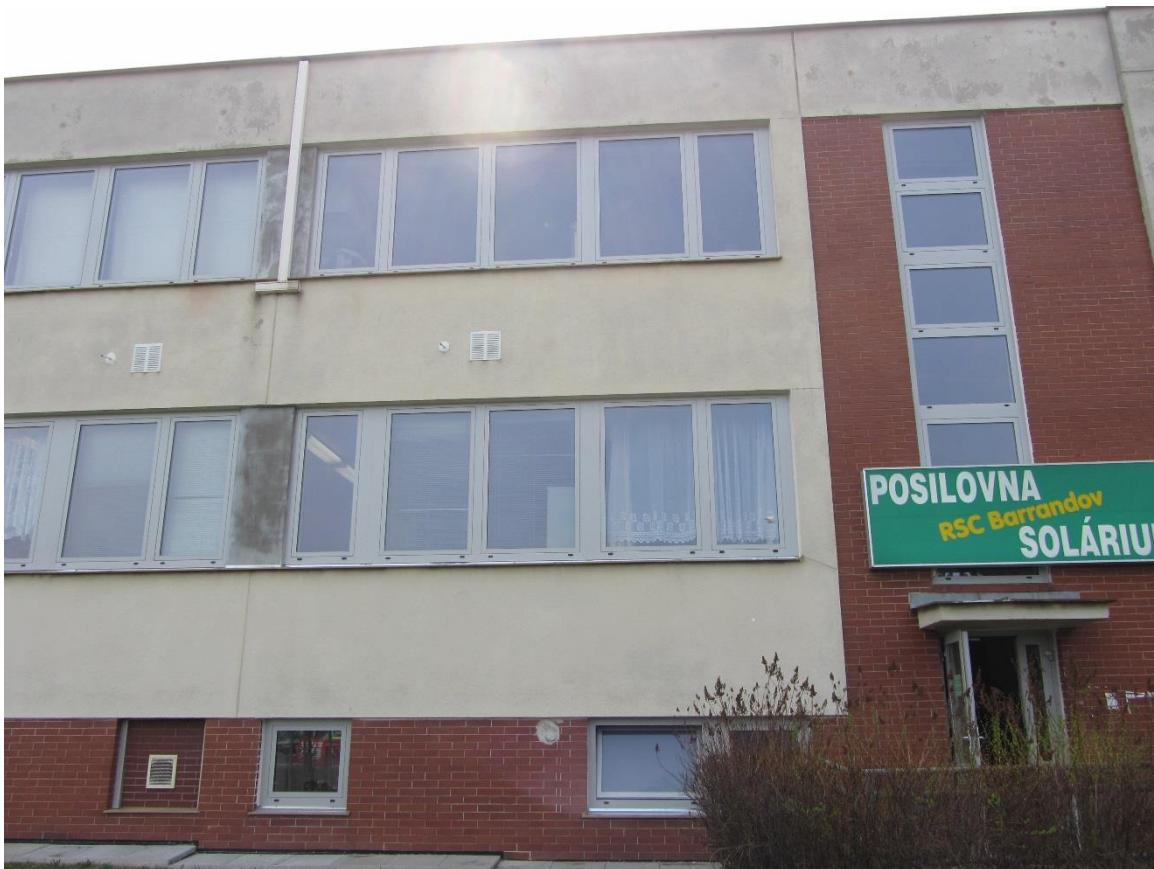
Severní vchod v místě spojení vyšší a nižší části, napravo od něj jsou v třípodlažní části již nová okna, zřejmě s vyzděnými meziokenními vložkami. Menší vstup ze severu do posilovny také nový.

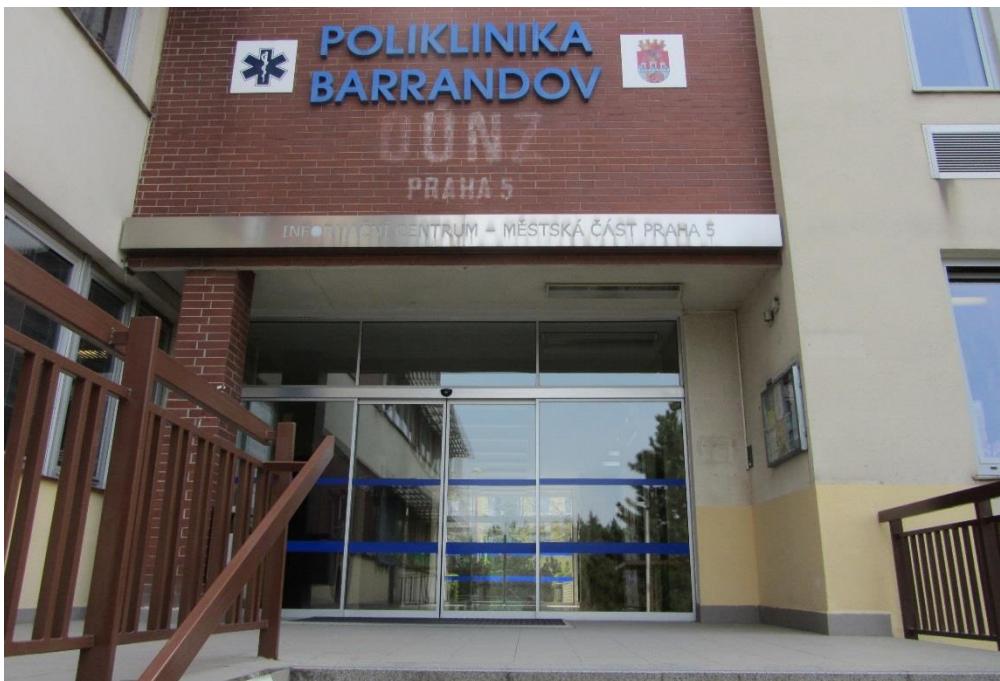
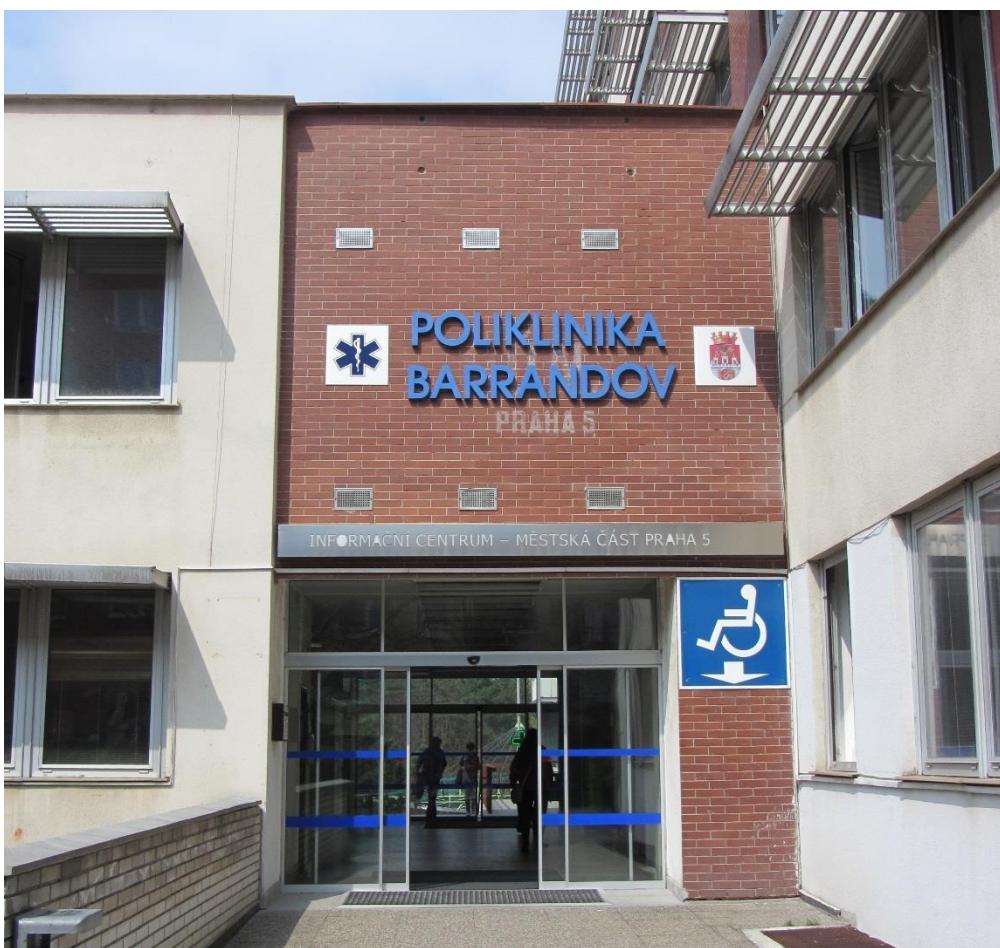
Nový hlavní vchod ze severu a druhý nový z jihu (ve styku vyšší a nižší části objektu):

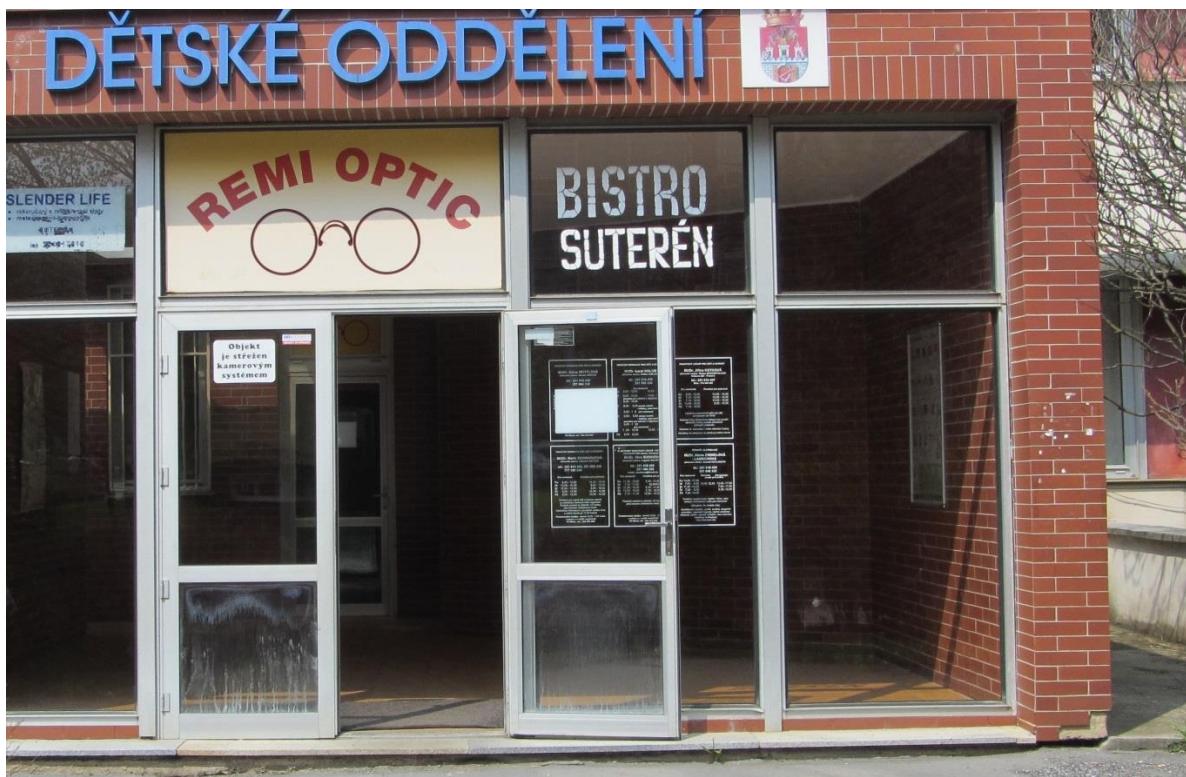
Původní vstup na jižním dětském oddělení:

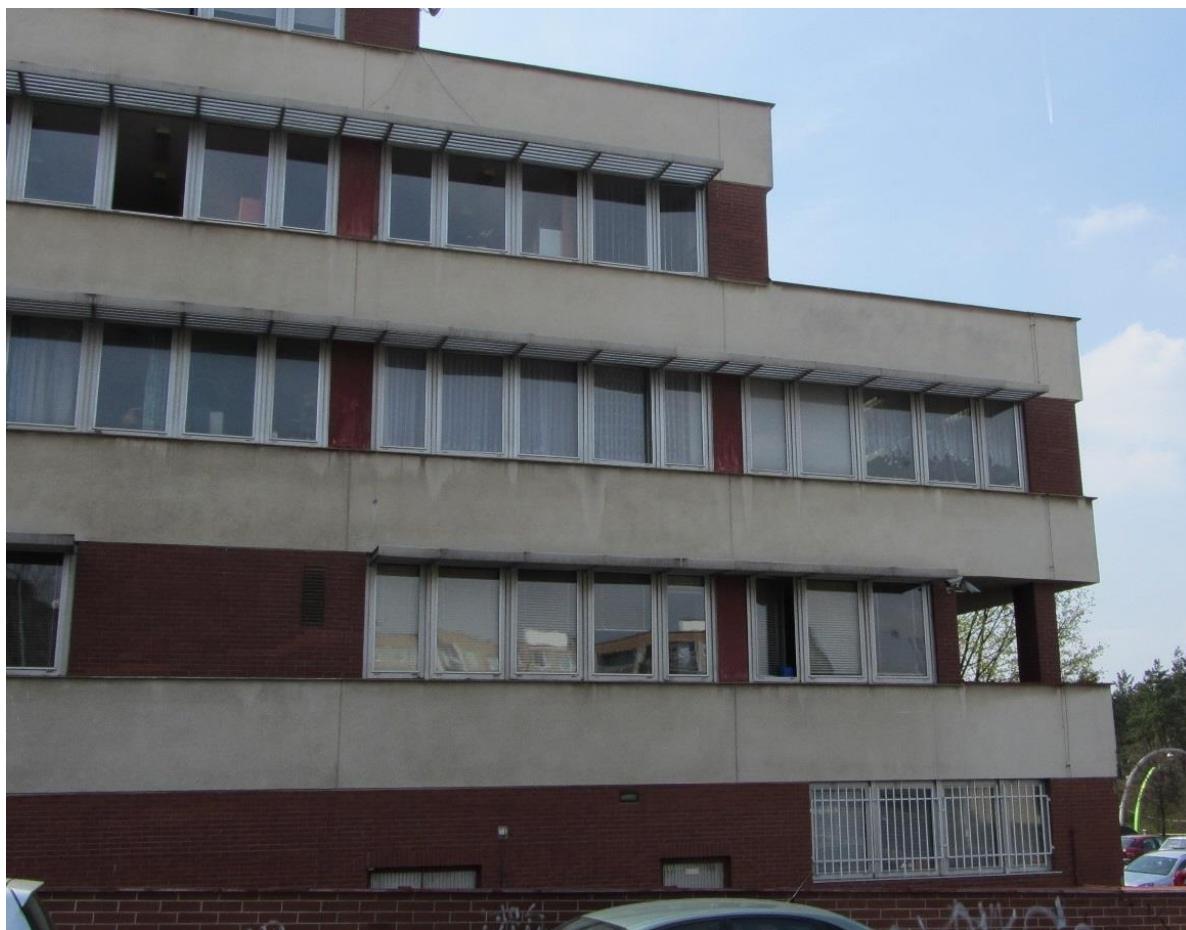
Povětrností narušovaná východní fasáda:

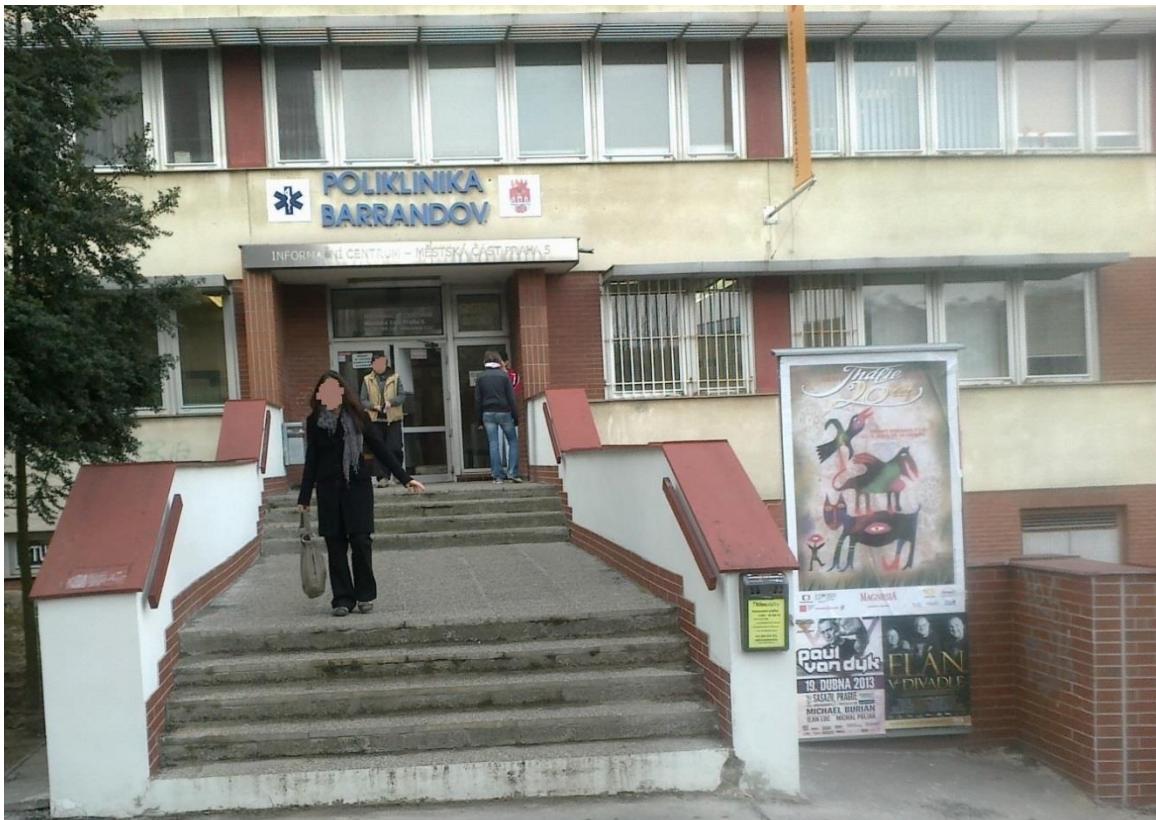
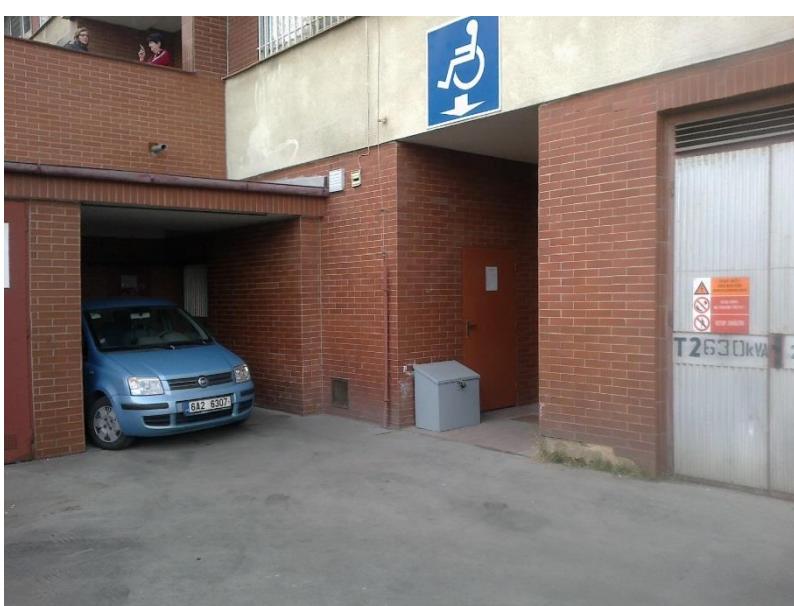
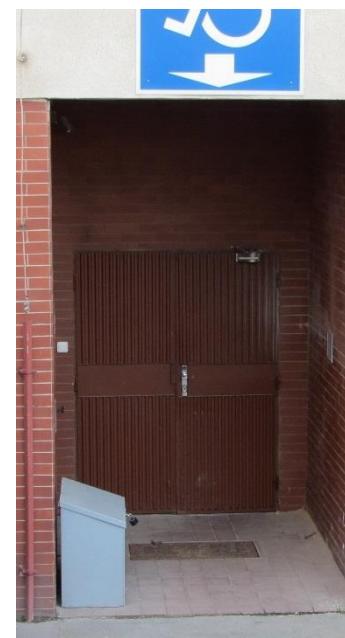
Vchod na východní části. Vozíčkáři zde mají vstup přes suterén ze dvora.

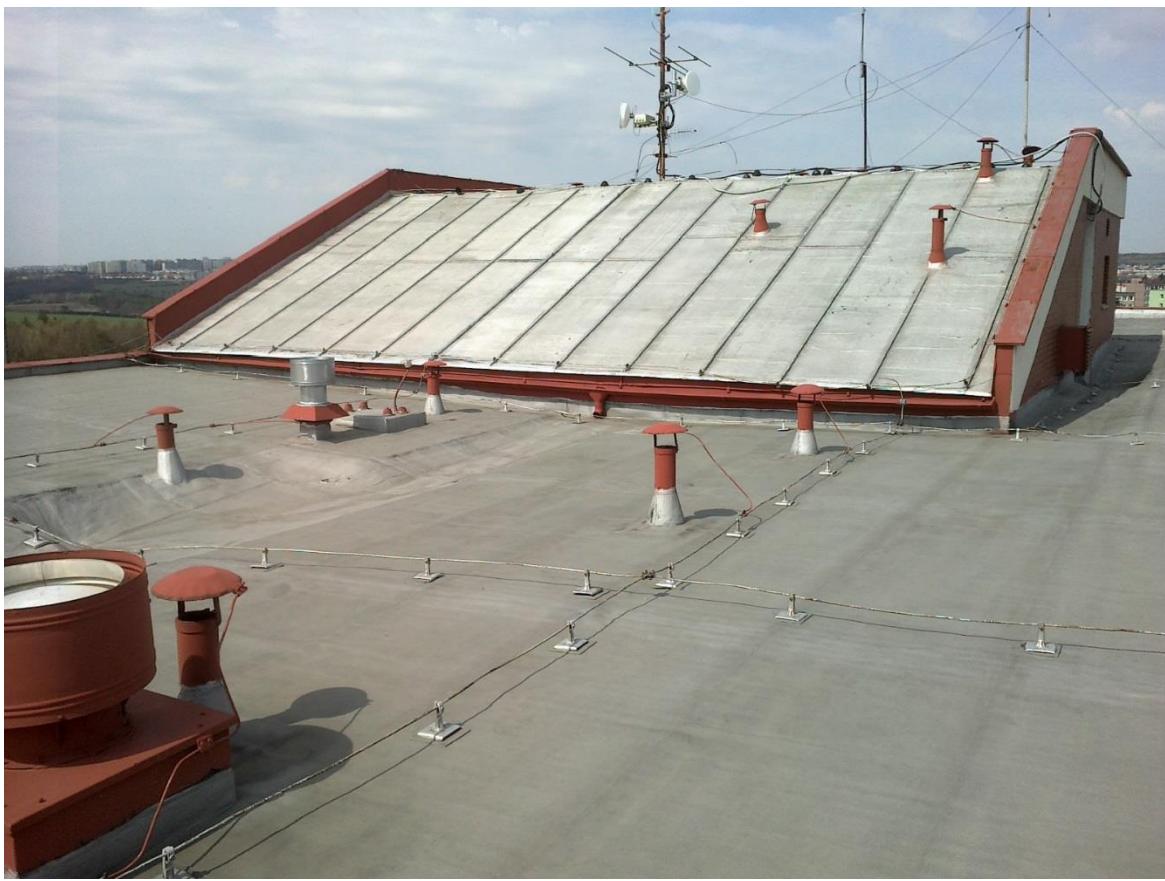
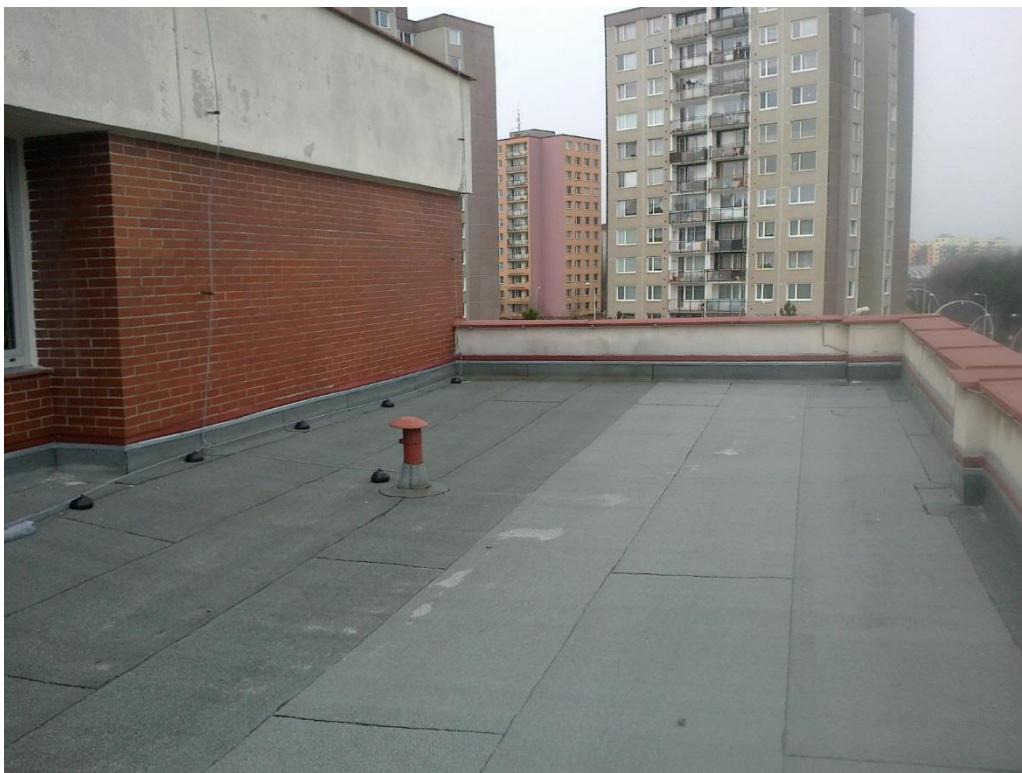
Na střeše je většina oplechování, výdechů ventilací a část ventilátorů původních.

Střecha a terasa:

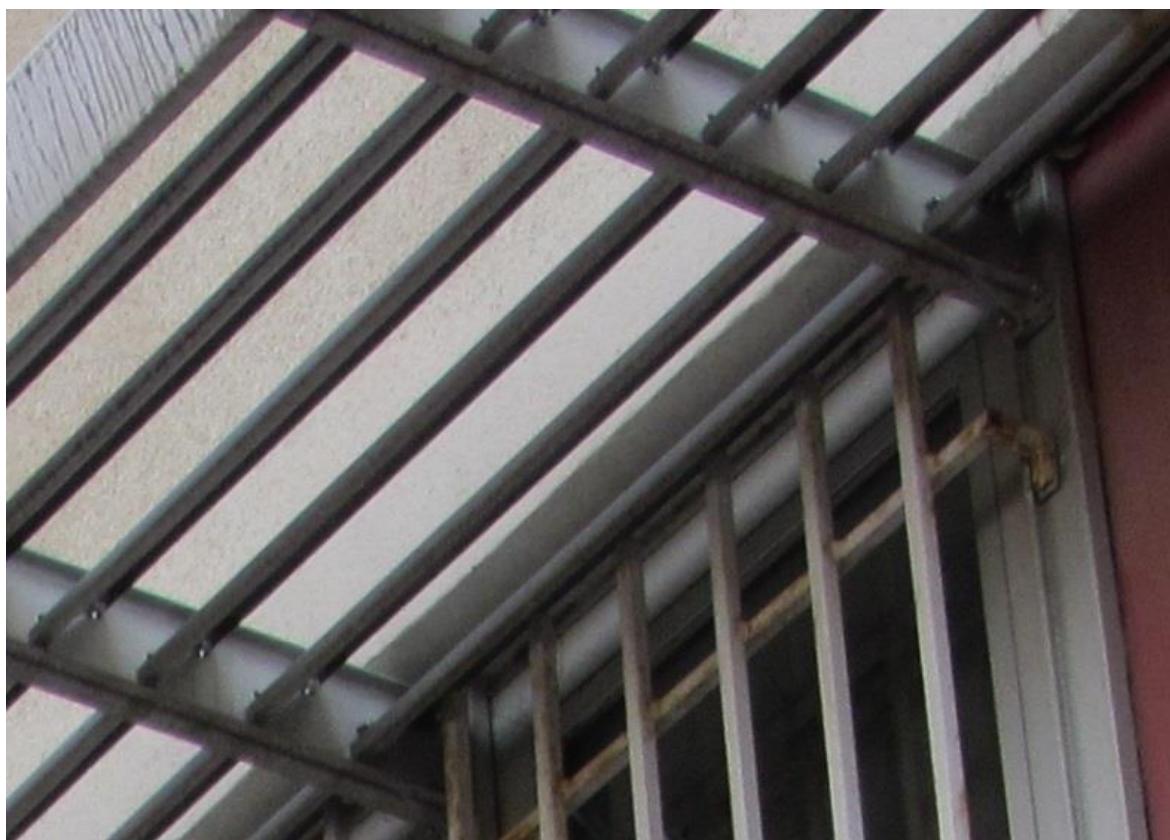
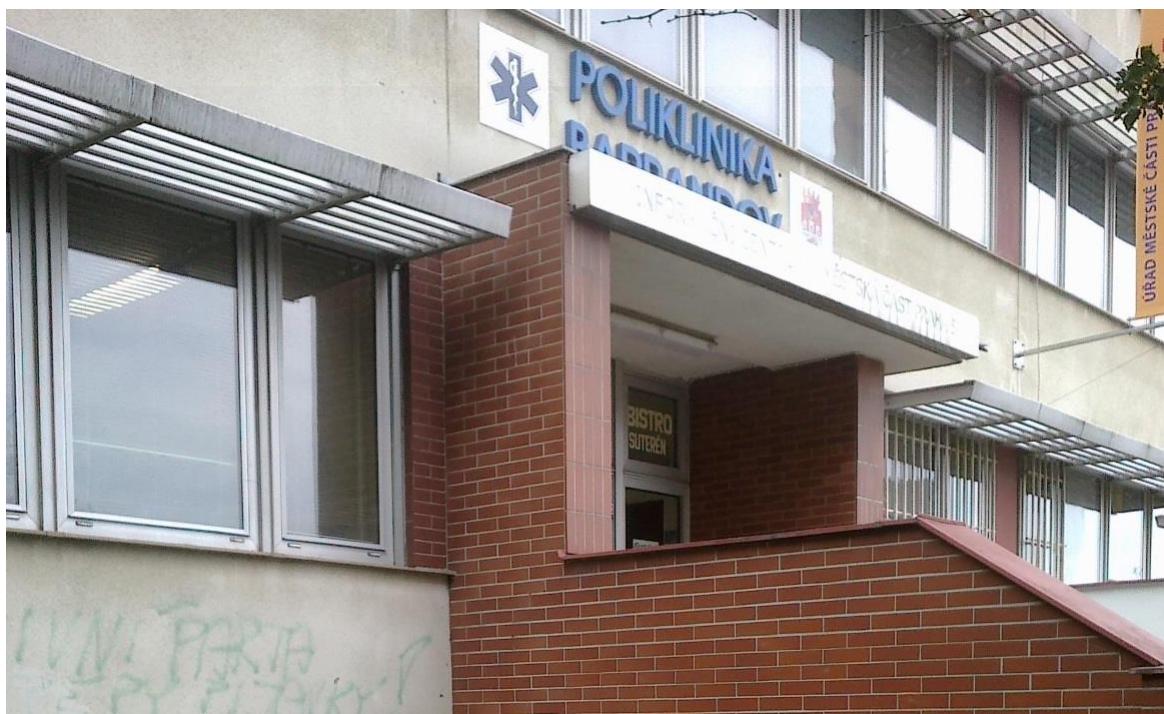
Okna a slunolamy jsou v původní dokumentaci zmiňována „Napako“, „Feal“. Na fotografiích objektu jsou patrná kovová okna a slunolamy jsou přišroubovány k rámům oken. Některá okna mají mříže.

Detail oken a slunolamu na východní fasádě:
