JTSK	±0,000 = 281,90 m.n.m. Bpv				© RH-ARCH 2017
This drawing specification is our property for which we reserve all rights, including those relating to patents or registered designs. It must not be reproduced or used otherwise or available to any third party without our prior permission in writing.					
datum:	změna:		zakreslil:	index:	
 		RH-ARCHITEKTI s.r.o. Vltavská 207/20, CZ-15000 Praha 5 IČO: 72229225, DIČ: CZ7410202096 E-mail: info@rh-architekti.cz, www.rh-architekti.cz			
architekt:	RH-ARCH	kontroloval:	Ing.arch. Radim HUCL		
kreslil:	OH	odp.projektant:	Ing.arch. Radim HUCL		
akce:	ZÁKLADNÍ ŠKOLA WEBEROVA – PRAHA 5 Rekonstrukce fasád – Pavilon E Weberova 1090/1, CZ-15000 Praha 5				
investor:	Městská část Praha 5, nám. 14.října 4, CZ-15000 Praha 5				IČO:00063631
stupeň:	DPS	archivní číslo	RH A-074	archivní index:	DPS D-01
měřítko:		formát:	A4	datum:	03.2017
obsah:	TECHNICKÁ ZPRÁVA				
číslo kopie:					číslo výkresu: D-01

Název stavby:	ZÁKLADNÍ ŠKOLA WEBEROVA PRAHA - 5 REKONSTRUKCE FASÁD PAVILONU-E	
Druh stavby:	REKONSTRUKCE FASÁD PAVILONU-E	
Místo stavby:	Základní škola Weberova Weberova 1090/1, CZ-15000 Praha 5	
Číslo parcel:	1976/2	
Katastrální území:	Košíře 728764	
C

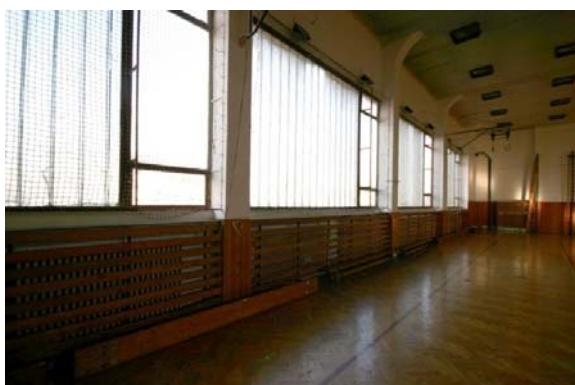
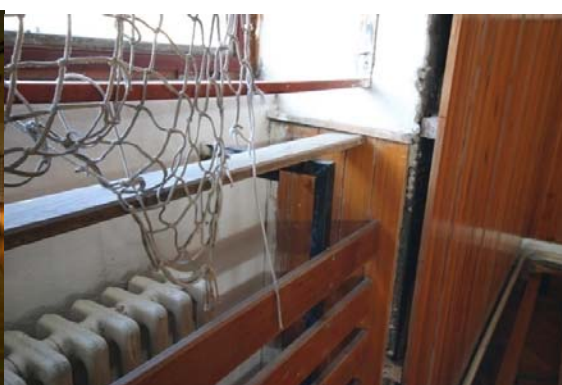
obr. 3 Kryty topení a ochranné sítě v tělocvičně

obr. 4 Kryty topení a ochranné sítě v tělocvičně - detail

- odstranění vnitřních ochranných mříží (chodba v 2.NP)
- odstranění vnitřních ochranných sítí v tělocvičnách
- demontáž stáv. krytů těles ÚT v tělocvičnách (truhlářský prvek na ocelové jackelové nosné konstrukci)
- odstranění mříže u schodiště ve 3.NP (nahrazení protipožární celoprosklenou stěnou)

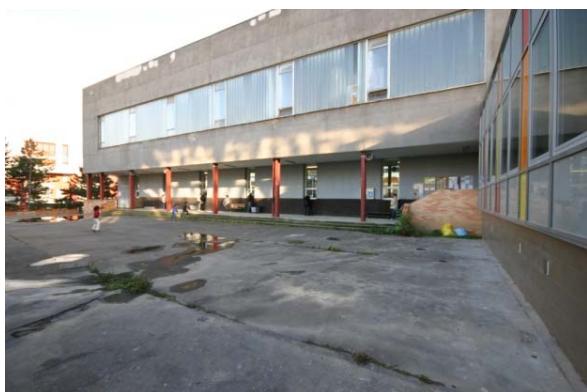
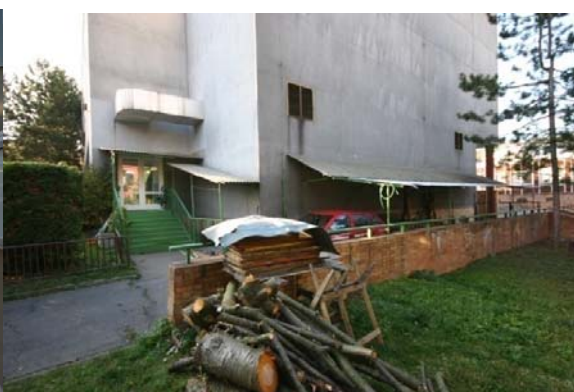
- stav - vápenocementové jádro nevykazuje plošné poškození - místní poruchy vlivem zatékání resp. mechanického poškození
- svrchní břizolitová omítka pohledově výrazně poškozena působením vnějšího prostředí (v místech zvýšeného namáhání rozsáhlé odlupování od podkladu - v místech zatékání popř. vztlínání vlhkosti rozsáhlé výkvěty solí)

obr. 5 TOP a copilitové výplně otvorů (pohled z atria)

obr. 6 TOP a opěrná zídka (východní pohled)

- návrh - vzhledem k výraznému porušení adhezivity k jádrové omítce svrchní břizolit celoplošně odstranit (oškrábat)
- jádro lokálně sanovat vč. penetrace podkladu v místech zasolení v důsledku zatékání (nutný rozsah sanací bude upřesněn na základě podrobné prohlídky jednotlivých prvků po jejich zpřístupnění, osazení montážních lávek nebo po montáži lešení. V rámci podrobného statického průzkumu resp. autorského dozoru projektanta bude upřesněno i statické a stavebnětechnické řešení sanačních zásahů v případech konkrétních poruch. Použití chemických technologií sanace omítek, tj. infúzních clon, gelových bariér, hydrofobizačních nebo odsolovacích impregnací apod., se nepředpokládá)

- celoplošně aplikovat systém dodatečného kontaktního zateplení s omítkou (External Thermal Insulation Composite System - dále pouze „ETICS“) na bázi minerálních vln. Přípustné jsou pouze uzavřené systémy certifikované podle EU směrnice ETAG 004 tj. systémy na něž bylo vypracováno ETA (evropský systém posuzování schody) a jsou nositeli označení CE! Skladba systému a technologický postup jeho aplikace odpovídající certifikaci musí být před jeho aplikací k dispozici projektantovi, objednateli, dozoru i kontrolním orgánům na stavbě.

- systém ETICS bude aplikován v základní tloušťce 150 mm
- jako svrchní vrstva bude použita tenkovrstvá silikátová omítka ve dvou barevných provedeních - v základní šedé a doplňkové šedomodré (volba struktury omítky vč. barevného odstínu podléhá schválení architekta)

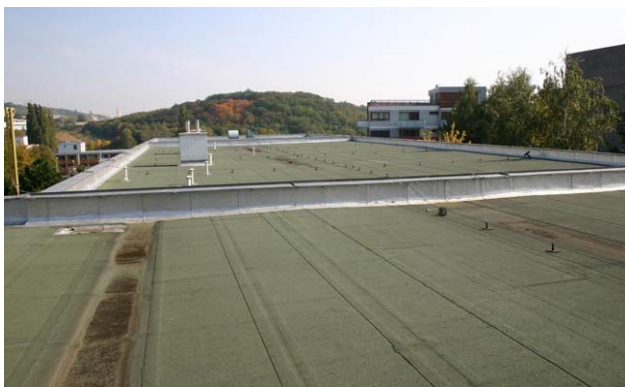
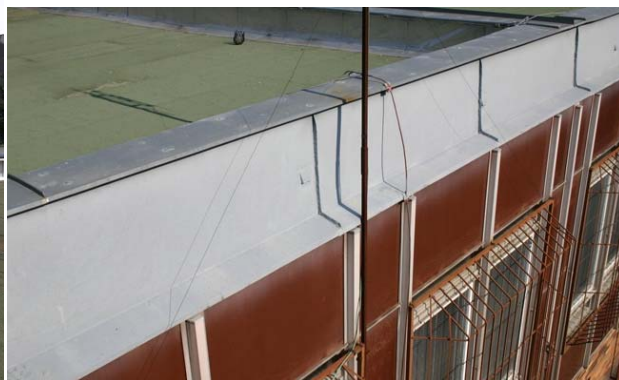
- stav - po rekonstrukci střech je svrchní oplechování atik TiZn vč. souvisejících horizontálních rozvodů hromosvodu ve velmi dobrém stavu
- vnější plochy atik TOP vykazují stejné poruchy jako vlastní štítové stěny

- napojení LOP „Boletice“ na střechu pomocí svislého oplechování nevykazuje zásadnějších poruch
- návrh - sanace atik u TOP jako u vlastních štítových stěn (*viz TOP – štítové a obvodové stěny str. 6*)

obr. 7 Střecha objektu D po rekonstrukci

obr. 8 Oplechování nad LOP „Boletice“ - napojení horizontálních rozvodů hromosvodu na svody (objekt D)

- vytažení systému dodatečného kontaktního zateplení (ETICS) až na úroveň horního oplechování - napojení pomocí TiZn klempířských prvků
 - vzhledem k použití střešní hydroizolace na bázi modifikovaných asfaltů v kombinaci s oplechováním z titan-zinku nutné při realizaci napojení popř. při jejich lokální sanaci dodržovat zásady jejich vzájemné slučitelnosti (bitumenová koroze)

- oplechování nad LOP „Boletice“ odstranit spolu s celým systémem a nahradit ETICS
- pozn.: princip sanace atik a napojení systému dodatečného kontaktního zateplení TOP řeší typické detaily:

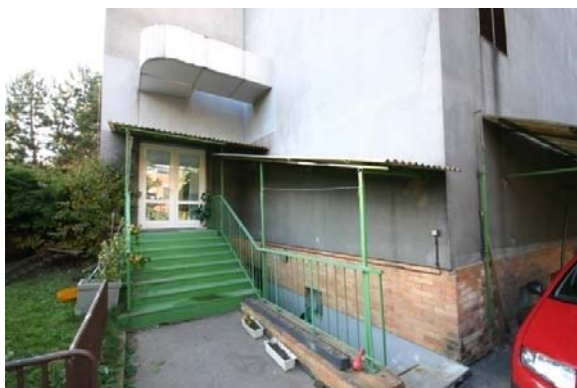
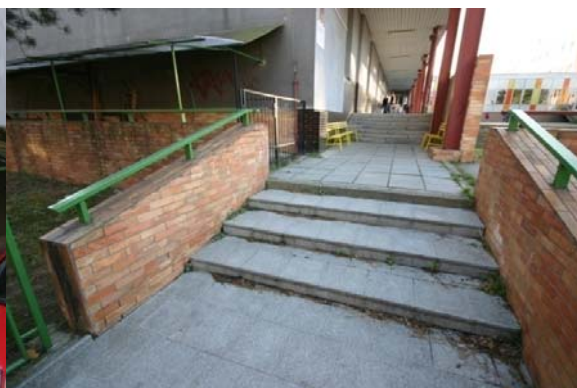
- stav - lokální odpadávání kabřincového obkladu vlivem vzlínání vlhkosti, částečně i vlivem mechanického poškození
- lokálně i rozpad maltového jádra
- návrh - odstranění kabřincového obkladu v celém rozsahu včetně úplné demolice jádrové omítky

obr. 9 Kabřincový obklad suterénu - jižní fasáda

obr. 10 Kabřincový obklad suterénu – pohled severovýchodní

- sanace poškozené asfaltové izolace proti zemní vlhkosti - povlakový gumoasfaltový nátěr - komplet vč. očištění a penetrace
 - penetrace podkladu v místech zasolení v důsledku zatékání resp. vzlínání vlhkosti (rozsah případných dalších sanačních zásahů bude upřesněn po odstranění jádrové omítky a obnažení vlastního zdiva)

- aplikace systému sanační omítkoviny pro sokly ve vlhkém prostředí v rozsahu nadzemních ploch
 - nadzemní části zateplení budou provedeny jako podklad pro plošně lepený keramický obklad soklu – ukončení cca. 50mm nad terénem

- aplikace systému dodatečného kontaktního zateplení (ETICS) na bázi EPS-F v tloušťce 100 mm v provedení pro plošně lepený keramický obklad
 - aplikace plošně lepeného velkoformátového keramického slinutého nenasákavého obkladu (typ Arte Casa Ceramiche - 02031 Scirocco nocte rettificato 29,8x60 – bezespáré provedení) v nadzemních částech obvodového zdiva suterénu

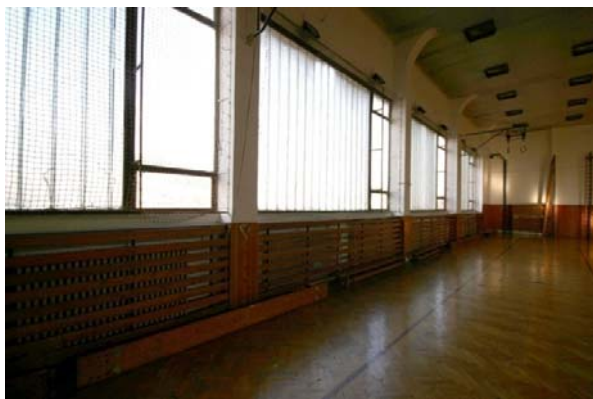
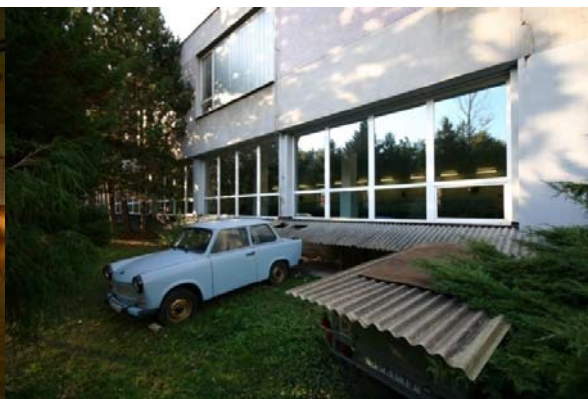
- stav - rozsáhlá koroze rámců ocelových oken
- převážně zcela chybějící kování otevírání a vnitřní těsnění
 - částečné výkvěty olova na zasklení
 - zcela nedostačující tepelně technické vlastnosti všech výplň otvorů

- celkově havarijný stav bez možnosti nápravy opravou a sanací
 - plastová okna osazená při rekonstrukci v roce 2001 nevykazují zásadní technické nedostatky. Nevyhovují však současným tepelnětechnickým požadavkům a především pak rozměrově neodpovídají stavu po aplikaci kontaktního zateplení TOP.

obr. 11 Ocelová okna a copilit v tělocvičně

obr. 12 Plastová okna v bazénu

- návrh - výměna všech prvků za nové výplně systému AL rámců s dvojitým zasklením konstrukčně odpovídajícím současným legislativním a normovým požadavkům (typ Schüco AWS 75.SI+ nebo odp.)

- zasklení izolačním trojsklem s $U \leq 0,9 \text{ W/m}^2\text{K}$ (typ Glaverbel THERMOBEL nebo odp.) a plastovým meziskelním rámečkem (typ SWISSPACER nebo odp.)

- povrchová úprava AL rámců RAL 9006

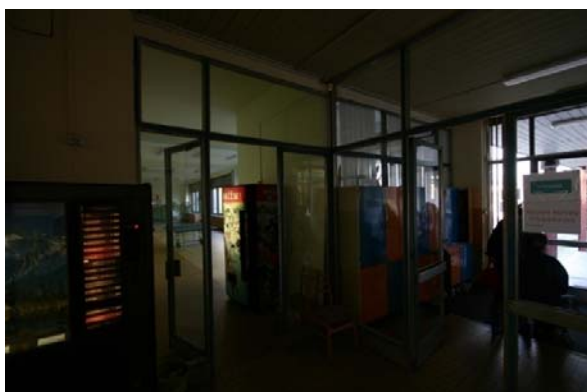
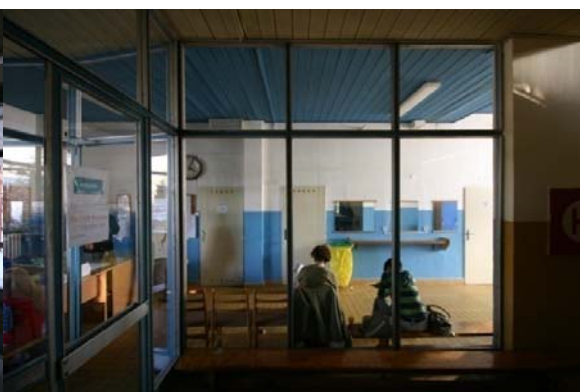
- stav - rozsáhlé poškození všech prvků ocelohliníkových dělicích stěn ve vestibulu
- poškozené nebo zcela nefunkční kování otevírání
 - chybějící panikové kování na dveřích požárních únikových cest

obr. 15 Ocelohliníková dělicí stěna ve vestibulu

obr. 16 Ocelohliníková dělicí stěna ve vestibulu

- zároveň bude stávající podhled nad vestibulem a částí schodišťového prostoru nahrazen novým SDK podhledem dle požadavků TZ PO
 - schodiště objektu E ve 2.NP a 3.NP bude od prostoru odděleno protipožárními stěnami EI-30 D3-C v celoproskleném provedení do AL / OCEL rámců

- chodba a schodišťový prostor budou dále překlasifikovány na chráněnou únikovou cestu s východem do venkovního atria
 - prostor vestibulu bude rozčleněn dalšími dvěma příčnými celoprosklenými stěnami v provedení do AL / OCEL rámců:

- oddělení vestibulu od schodišťového prostoru (s dveřmi uzamykatelnými se samozavíračem a panikovým kováním)
 - rozdělení vestibulu na přezouvací a spojovací část (s dveřmi neuzamykatelnými)
