KC PRÁDELNA – ÚPRAVY PODLAH

Komunitní centrum prádelna, Praha 5 - Smíchov,
Holečkova 38a

OPRAVA PODLAH V 2NP

DPS – DOKUMENTACE PRO PROVEDENÍ STAVBY

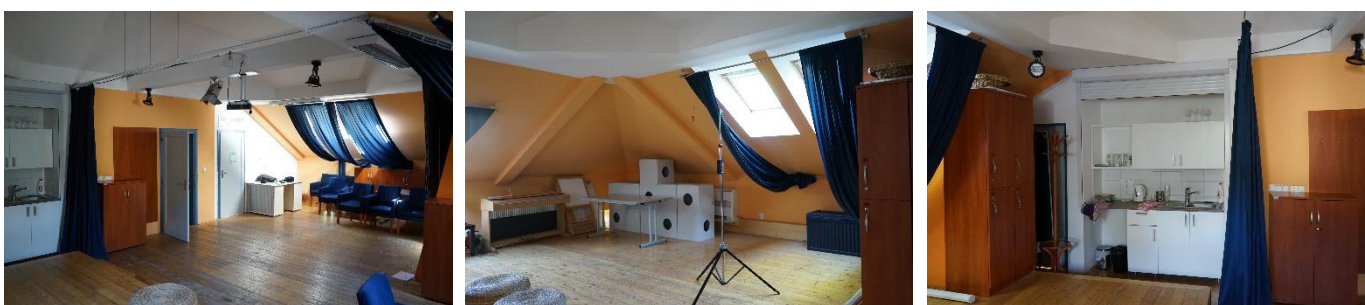
1. hlavní sál

Při průzkumu byla na místě zjištěna kročejová izolace z obyčejného pěnového polystyrenu, který je pro daný provoz příliš měkký a způsobuje nadměrné kroucení plovoucí podlahy a silné vrzání podlahových prken. Problém je zejména patrný v místech s intenzivnějším provozem – v okolí vstupních dveří, kde se dá očekávat, že polystyren nevydržel intenzivní zátěž.

Vzhledem k různorodému využití prostoru a častému přesunu nábytku byla dřevěná podlahová krytina shledána jako poměrně nevhodná. Pro daný účel má příliš měkký povrch a rychle se opotřebovává. Nová podlahová krytina bude tvořena třívrstvou dřevěnou podlahou s dubovou vrchní vrstvou a olejována speciálním olejem pro komerční prostory. Povrchová úprav dřevěných dílců by měla být kartáčováním nebo podobným postupem, který odstraní ze dřeva měkčí části a zajistí tak vyšší životnost dřevěných dílců. Jako referenční produkt je použit Empiri - G3007 Dub rustikal kartáčovaný v rozměru 15(4)x190x1800. Tloušťka nášlapné vrstvy je 4mm.

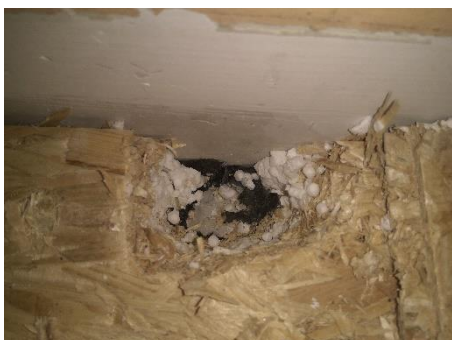
2. sonda

Skladba stávající podlahy Sz (tl. 94mm):

□ dřevěná prkna (smrk) (+ zalištování)	18 mm
□ roznášecí vrstva OSB desky prošroubované 2x22	44 mm
□ separační fólie	
□ kročejová izolace z pěnového polystyrenu	..30 mm
□ separační fólie	
□ podkladní betonová konstrukce (včetně nivelace)
