PROTOKOL O ZKOUŠCE

Č. 4175-S70-16

| ZŠ a MŠ Radlická, objekt Na Pláni 59/3186, Praha 5 – Radlice | Paré 1 |
| Měření hluku ve venkovním prostoru | Revize 0 |

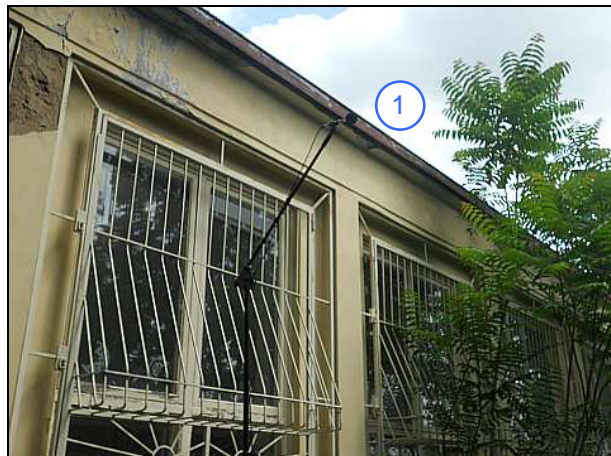
Bod 1 – objekt č.p. 59/3186 – jižní fasáda

Mikrofon na prodlužovacím kabelu byl umístěn na stativu ve výšce 3.5 m nad terénem v 1. NP, ve vzdálenosti 2.0 před oknem exponované fasády, orientován kolmo od fasády na komunikaci ul. K Vodojemu. Rozhodujícím zdrojem hluku je silniční doprava na sledované komunikaci, nesouvisející rušivé hlukové události jsou z náměru maximálně vyloučeny. Zbytkový zvuk (pozadí) je tvořen ruchem prostředí v lokalitě a provozem na vzdálených komunikacích.

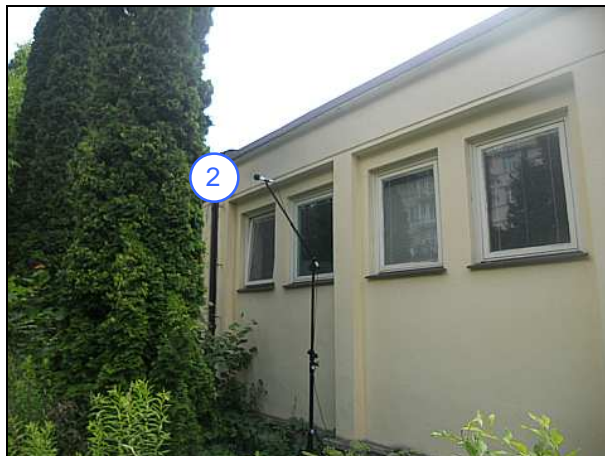
Bod 2 – objekt č.p. 59/3186 – severní fasáda

Mikrofon na prodlužovacím kabelu byl umístěn na stativu ve výšce 3.5 m nad terénem v 1. NP, ve vzdálenosti 2.0 před oknem exponované fasády, orientován kolmo od fasády na komunikaci ul. Na Pláni. Rozhodujícím zdrojem hluku je silniční doprava na sledované komunikaci, nesouvisející rušivé hlukové události jsou z náměru maximálně vyloučeny. Hodnoceno je pouze prvních 34 minut měření, po té bylo měření ovlivněno hlukem ze stavební činnosti u blízkých nemovitostí (výměna oken, vrtání, broušení). Zbytkový zvuk (pozadí) je tvořen ruchem prostředí v lokalitě a provozem na vzdálených komunikacích.

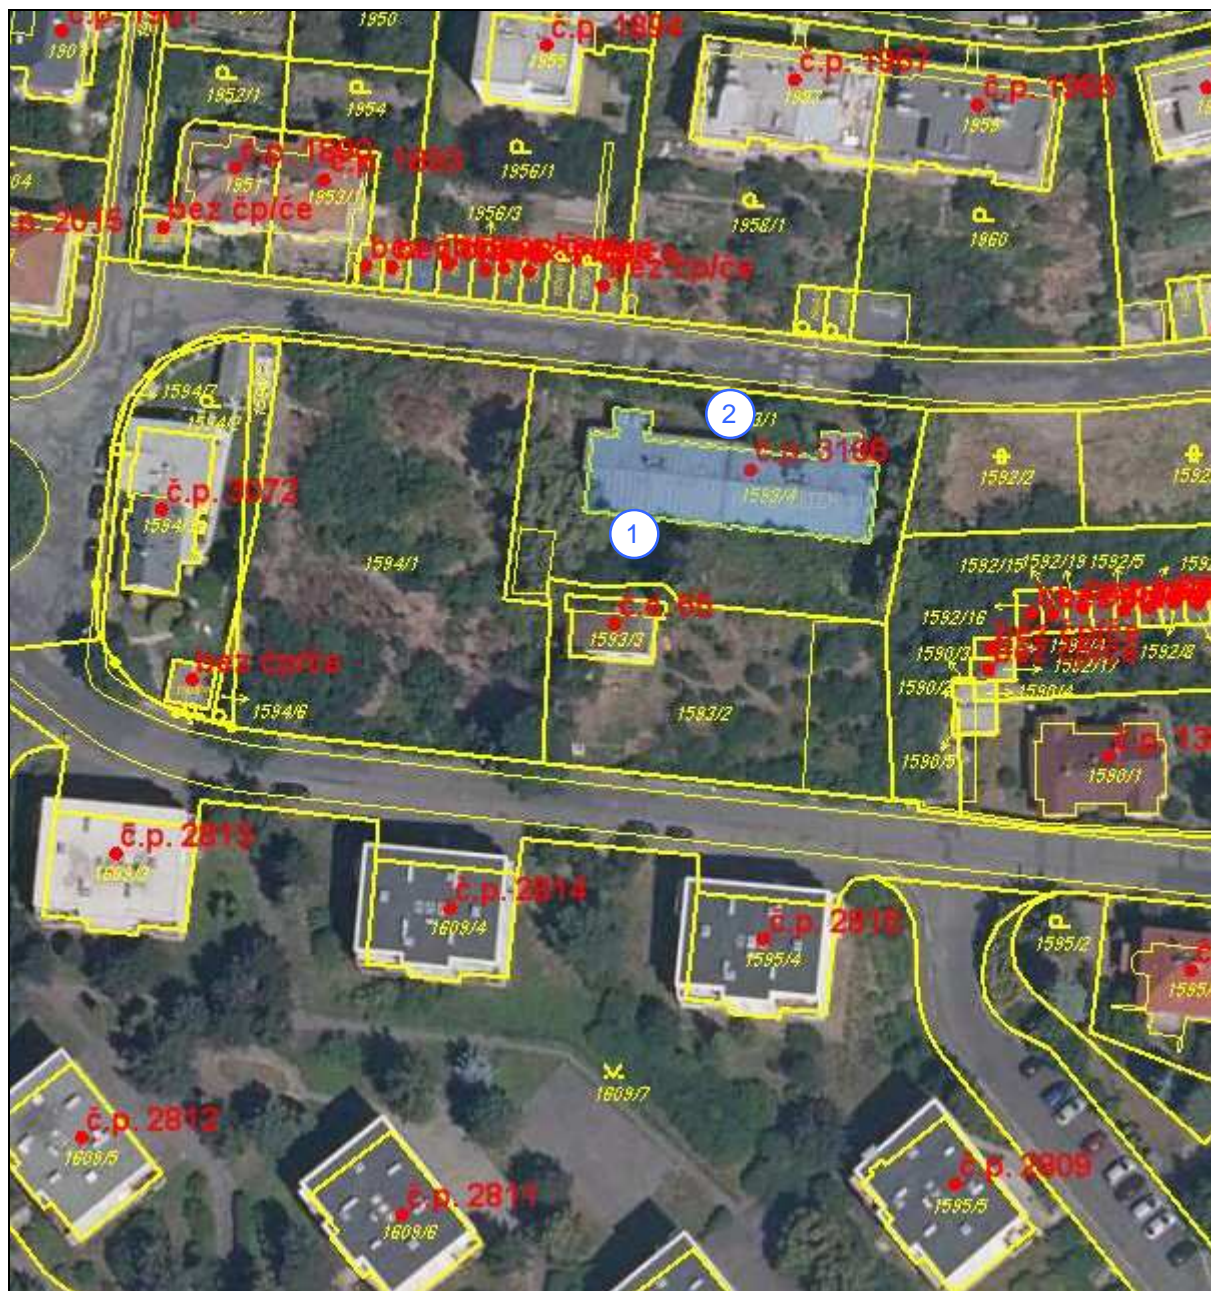
5.4 Situace bodů měření

Katastrální mapa s podkladem, zdroj ČÚZK. Tisk bezrozměrný.
