POSUDEK – MÍSTNÍ ŠETŘENÍ KOMÍNOVÝ TĚLES PRO POTŘEBY PROJEKTOVÉ FIRMY

008 / 02 / F / 2020

Staropramenná 547 / 9 Praha 5 – Smíchov 150 00

Možnost případné modernizace prostoru 3 / 3 v 2. NP

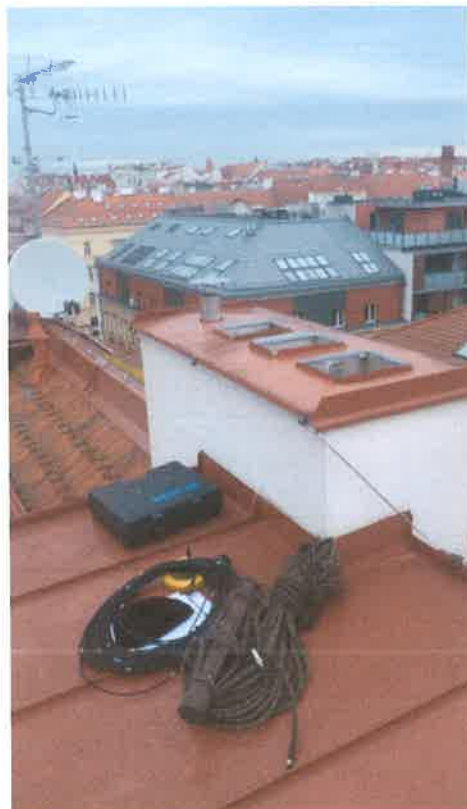
Komínový průduch zkoušena průchodnost do hloubky 15 m komínovým závažím – Komínový průduch určený pro prostor 3 / 3. V nadstřešní části obdélníkového průřezu rozměrech 300 x 240 mm. Provedena kamerová prohlídka se záznamem pod označením: FILE0061. Komínový průduch v nadstřešní části mění svůj průřez do čtvercového průřezu odhadovaného rozměru 150 x 150 mm jsou patrné známky vnitřního omítnutí značně narušeného povětrnostními vlivy. Na velké části komínového průduchu je patrné že již schází velké plochy vnitřního omítnutí. Komínový průduch má drobné odklony od svislice v normových hodnotách 15° až 30°. V hloubce 15 m od komínového ústí je zřejmé úplné zanesení komínového průduchu pevnými znečišťujícími částicemi. Nebylo nalezeno žádné napojení a sopouchové části do komínového průduchu. Provedena zkouška průchodnosti komínovou sondou o průměru 130 mm. Komínová sonda průchozí bez problémů, do prostoru drží.

v oblasti stropu. Pro lepší identifikaci na stěnu tužkou vyznačeno místo i o jaký komínový průduch se jedná.

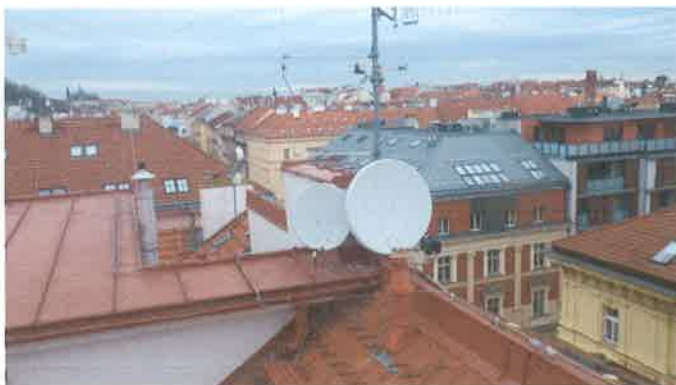
Sdružené komínové těleso rovnoběžné s hřebenem domu (rovnoběžné s ulicí Staropramenná 547 / 9) nacházející se v severní části objektu – první nejbližší k ulici Jindřicha Plachty. Komínové těleso je v nadstřešní části oplechování komínového tělesa. Nově omítnutý a vystavěný na původním komínovém tělese navýšeném pro změnu střechy. Komínové těleso má dvě betonové monolitické komínové hlavy. Komínové průduchy jsou obdélníkového průřezu v nadstřešní části poměrně většího průřezu. Se čtyřmi samostatnými komínovými průduchy. Na opláštění komínového pláště je uchycen satelitní vysílač a schází bezpečný přístup.
