<div><div><div> </div><div><div>GBS</div><div>GBS Praha s.r.o., Rychnovská 408, 199 00 Praha 18 - Letňany tel.: 283 923 121, 283 920 536 e-mail: gbs@gbs.cz, www.gbs.cz GEODÉZIE BEZ STAROSTÍ</div></div></div></div>		Objednatel: Městská část Praha 5 náměstí 14. října 1381/4 150 22 Praha 5 - Smíchov	
Lokalita:	Krškova 807/21, Praha 5 - Hlubočepy		
Název akce:	<div>Poliklinika Barrandov</div> <div>Zaměření skutečného stavu budovy</div> <div>2. etapa</div>		
Výkres:	<div>Řez C</div>		
Zaměřil: Jan Junger		Souř. systém: S-JTSK	
Vyhotovil: Jan Junger		Výšk. systém: Bpv	
Ověřil: Ing. Jan Kolář		Číslo zak.: 28/2013	
DWG: 11_Řez_C.dwg		Datum: 25.7.2013	
		Počet A4: 2 (A3)	
Číslo výkresu:		Měřítko:	
11 (ze 16)		1 : 100

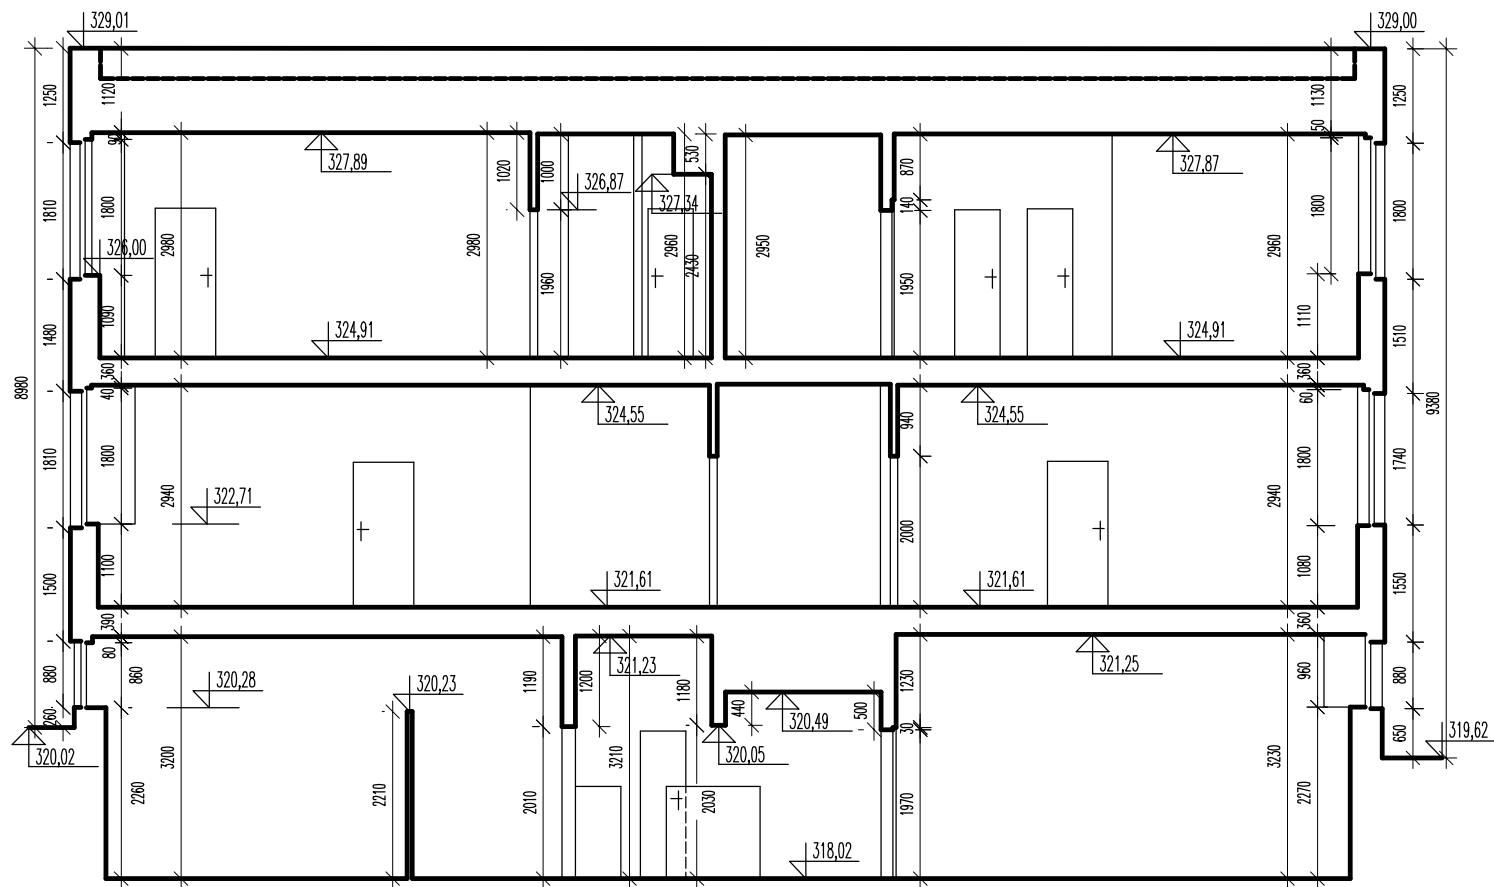
Tento stavební výkres je výkresem skutečného stavu existující budovy a vznikl za pomoci nejrůznějších geodetických metod, existujících výkresů a fotografií a následně byl okótován. Veškeré hodnoty zde uvedené jsou zatíženy nevyhnutelnou chybou, která doprovází každé měření. Velikost této chyby je proměnlivá a odhad její střední hodnoty je: - cca 25 mm pro vodorovné vzdálenosti
- cca 30 mm pro svislé vzdálenosti a výšky.
