## OPRAVA SAUNY MŠ Nám. 14. října 2994/9a

DOKUMENTACE PRO PROVEDENÍ STAVBY

STAVEBNĚ TECHNICKÉ ŘEŠENÍ

SAUNA - Stávající stav

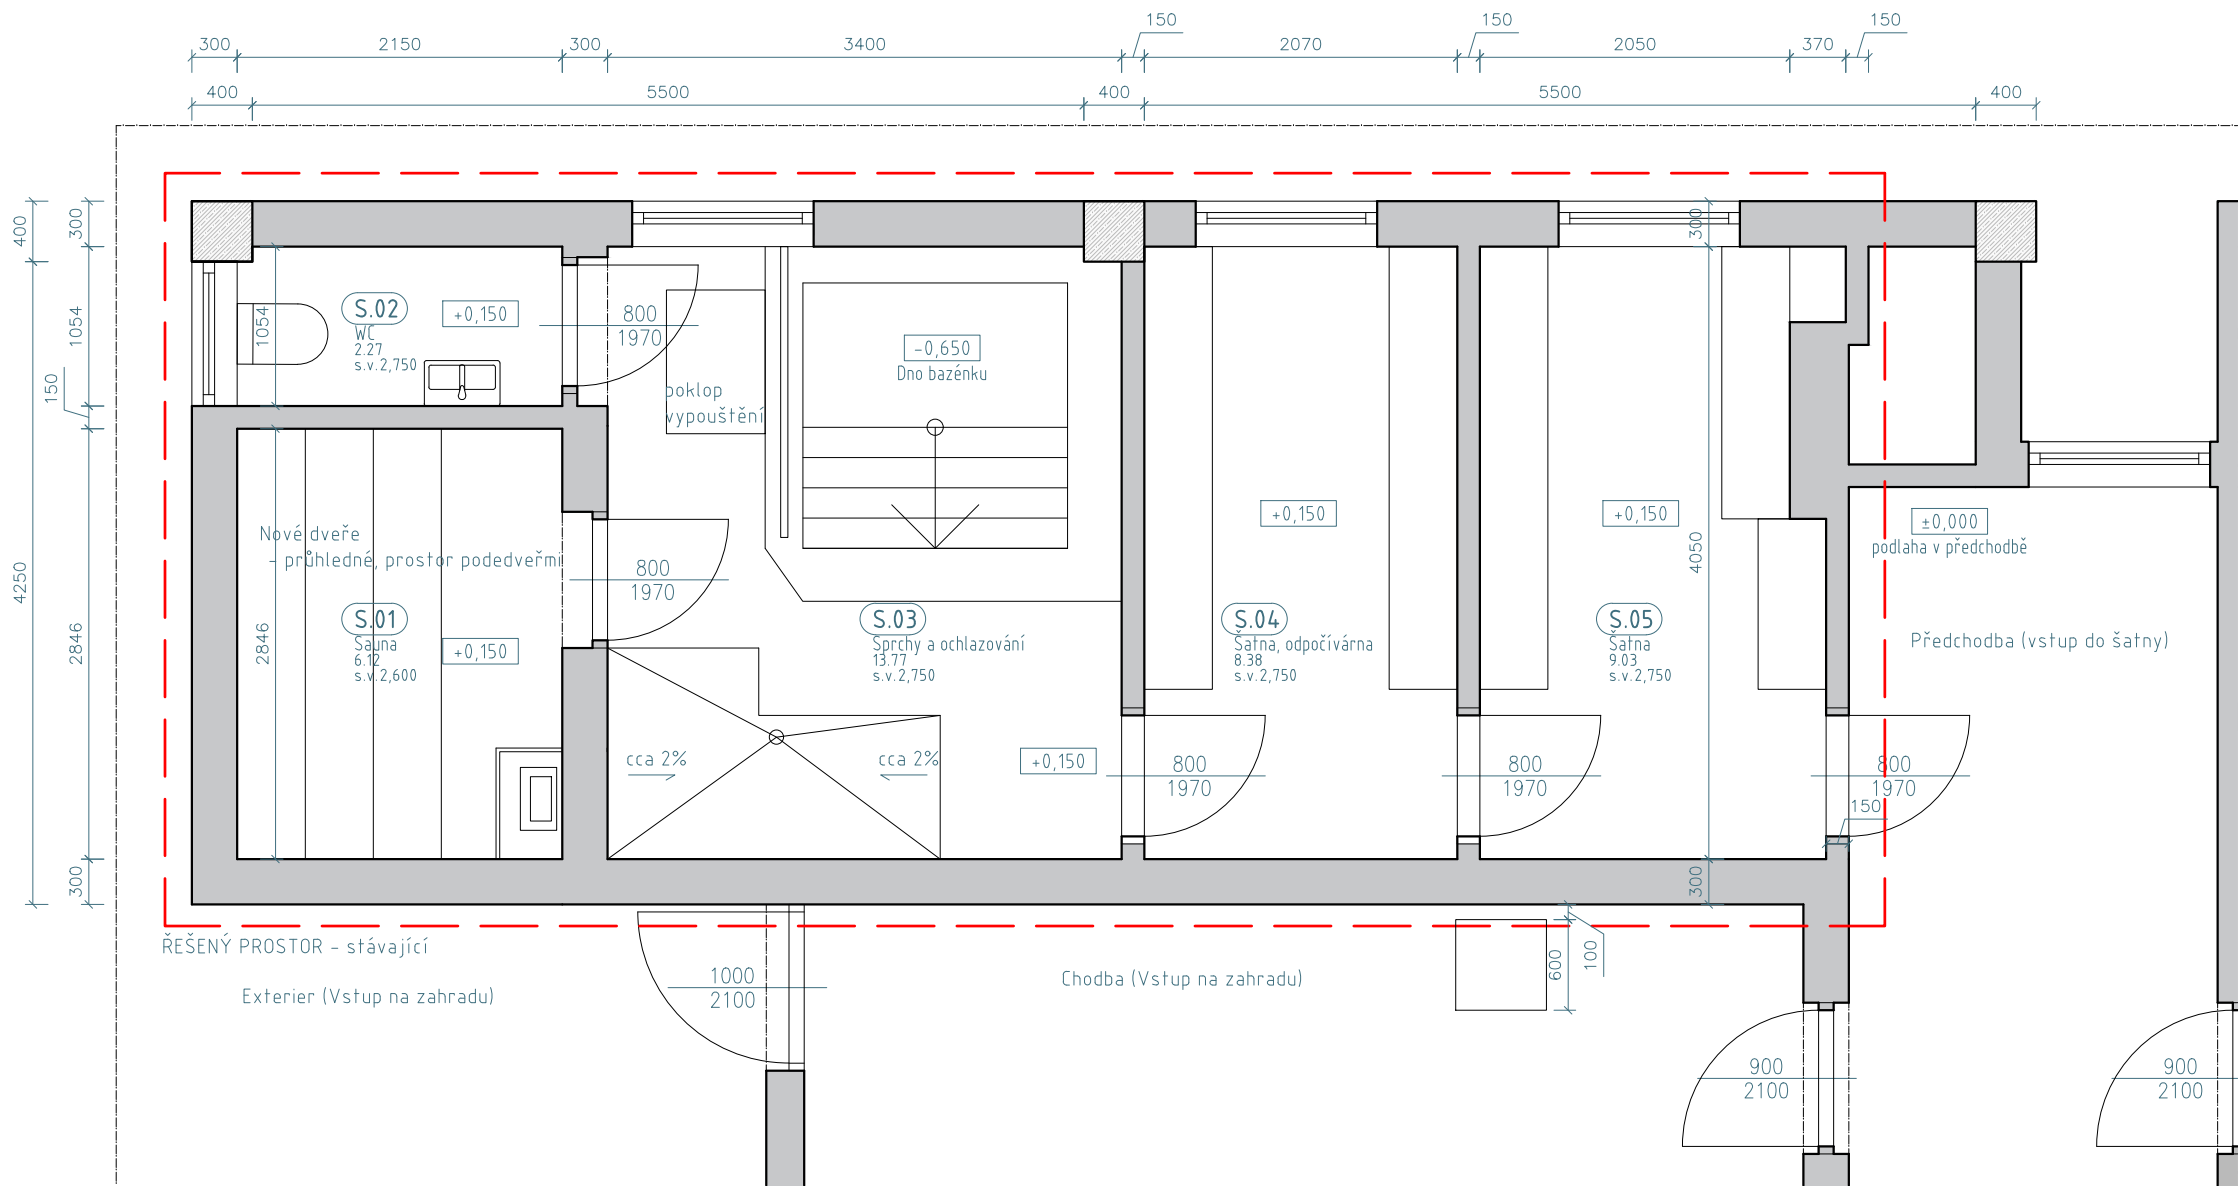
- Stávající ochlazovací bazének nevyhovuje
- Míchání vody není řešeno bezpečně / optimálně
- Obklady neumožňují snadnou údržbu
- Chybí WC pro děti
- Chybí ventilace sauny
- Šatny jsou malé a špatně využitelné
- Celý prostor je morálně i technicky zastaralý a naprosto nevyhovující dnešním požadavkům
- V 90. letech byla provedena výměna vodovodu. Kanalizace a Elektroinstalace jsou pravděpodobně původní
- Stávající poloha kanalizace je neznámá. předpoklad je zakreslen ve výkresu kanalizace

Seznam stávajících místností					
Číslo místnosti	Název	Plocha [m2]	Světla výška [m]	Podlaha	Stěny
S.01	Sauna	6.12	2600	dlažba + dřev. rošt	omítka + dřev. rošt
S.02	WC	2.27	2750	dlažba	keram. obklad 1,7m
S.03	Sprchy	13.77	2750	dlažba	keram. obklad 1,7m
S.04	Šatna	8.38	2750	dlažba	omítka + malba
S.05	Šatna	9.03	2750	dlažba	omítka + malba
