VÍTĚZNÁ 530/13 PRAHA 5

UDRŽOVACÍ PRÁCE A STAVEBNÍ ÚPRAVY BYTU č. 15 V 4.NP

NÁZEV VÝKRESU:
ZAMĚŘENÍ STÁVAJÍCÍHO STAVU

DATUM: 03.2018
MĚŘÍTKO: 1 : 50
ČÍSLO VÝKRESU: **D.01.02**

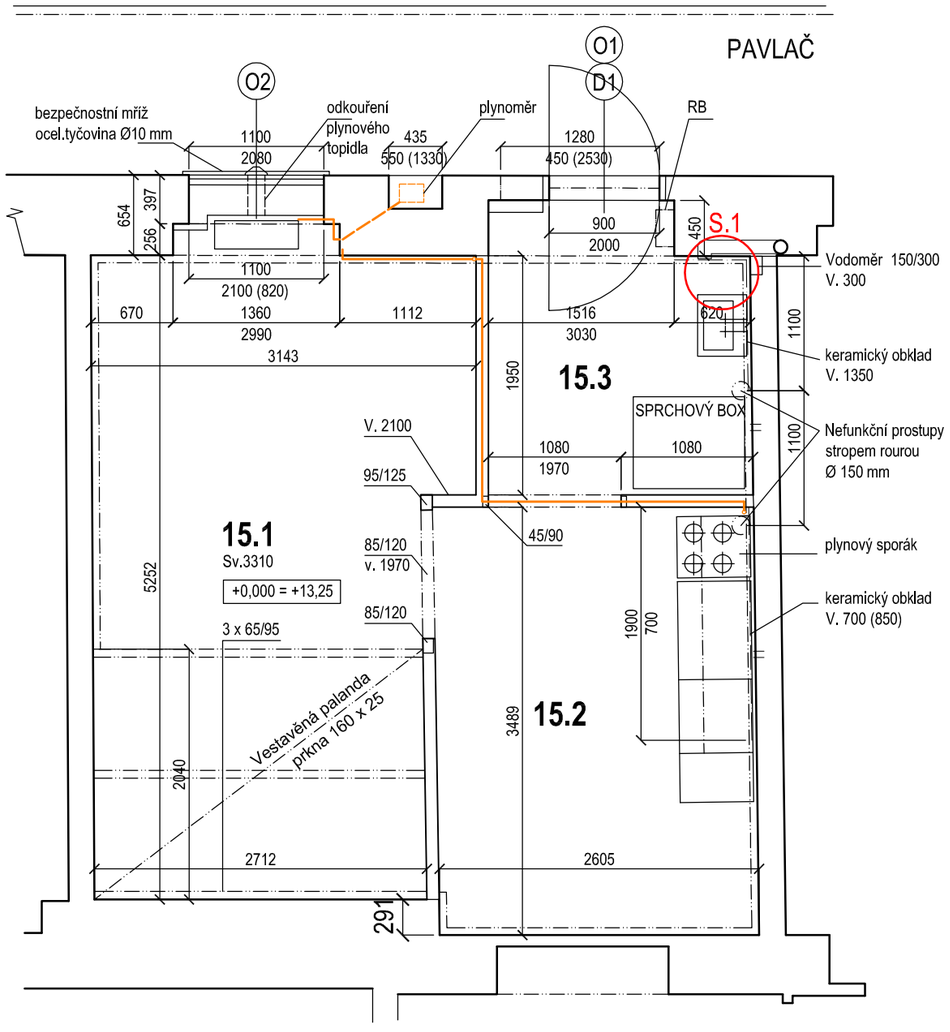
S1 skladba podlahy podle sondy

- PVC krytina
- novodobá překližková deska 12 mm
- horní záklop, prkna * 35 mm
- polštáře, cca 70/70 *
- škvárový zásyp 170 mm
- hrubý záklop, 2 x prkna 2 x 30 mm
- dřevěné stropní trámy
- podhledové podbití
- omítka na rákosu

* horní záklopová prkna v sondě a částečně i roznášecí polštář vykazují poškození ztrouchnivěním .
