Lávka pro pěší, propojení KOC-NS Sacre-Coeur Praha 5

MIMOŘÁDNÁ PROHLÍDKA MOSTU

Objekt: Lávka pro pěší, propojení KOC-NC s parkem Sacre-Coeur, bez ev.č.

Datum provedení prohlídky: 19.8.2023

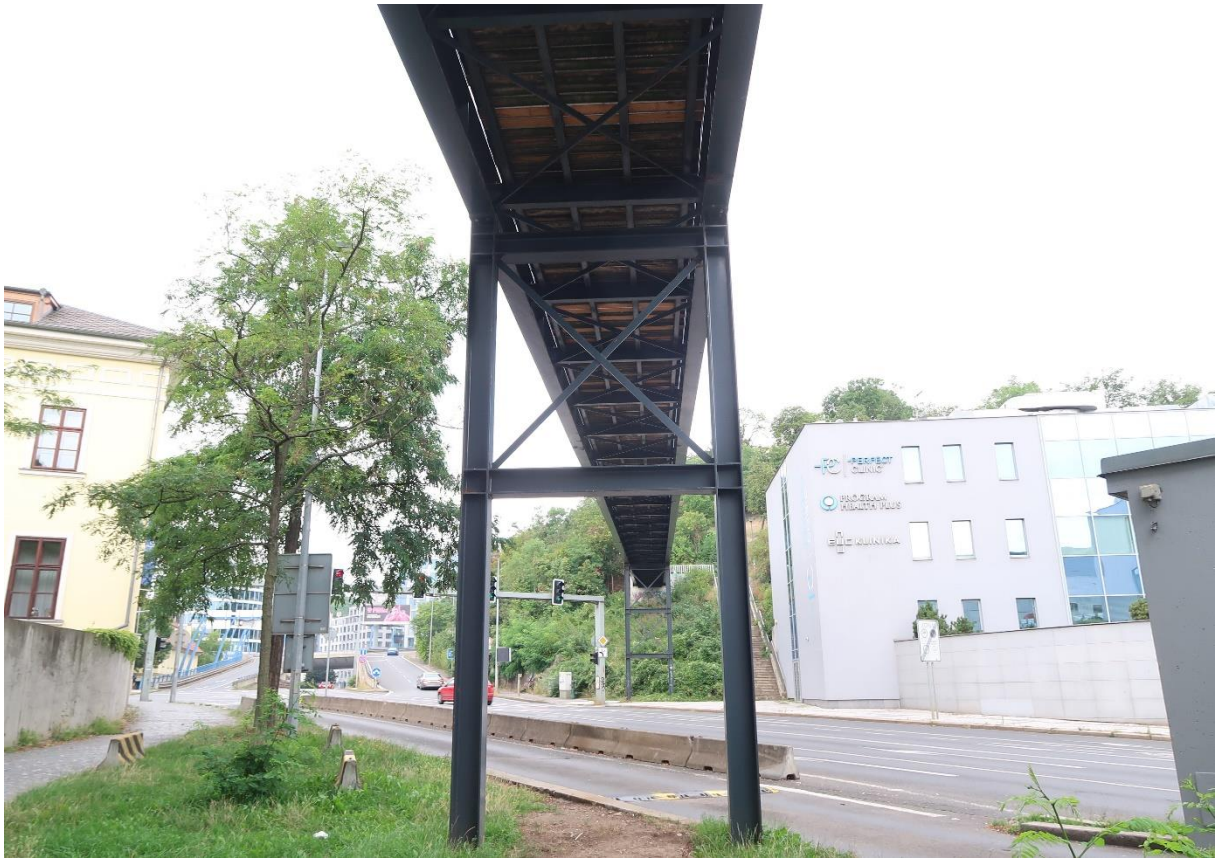
Obr.3 Pohled na třetí podpěru a druhý pilíř od KOC

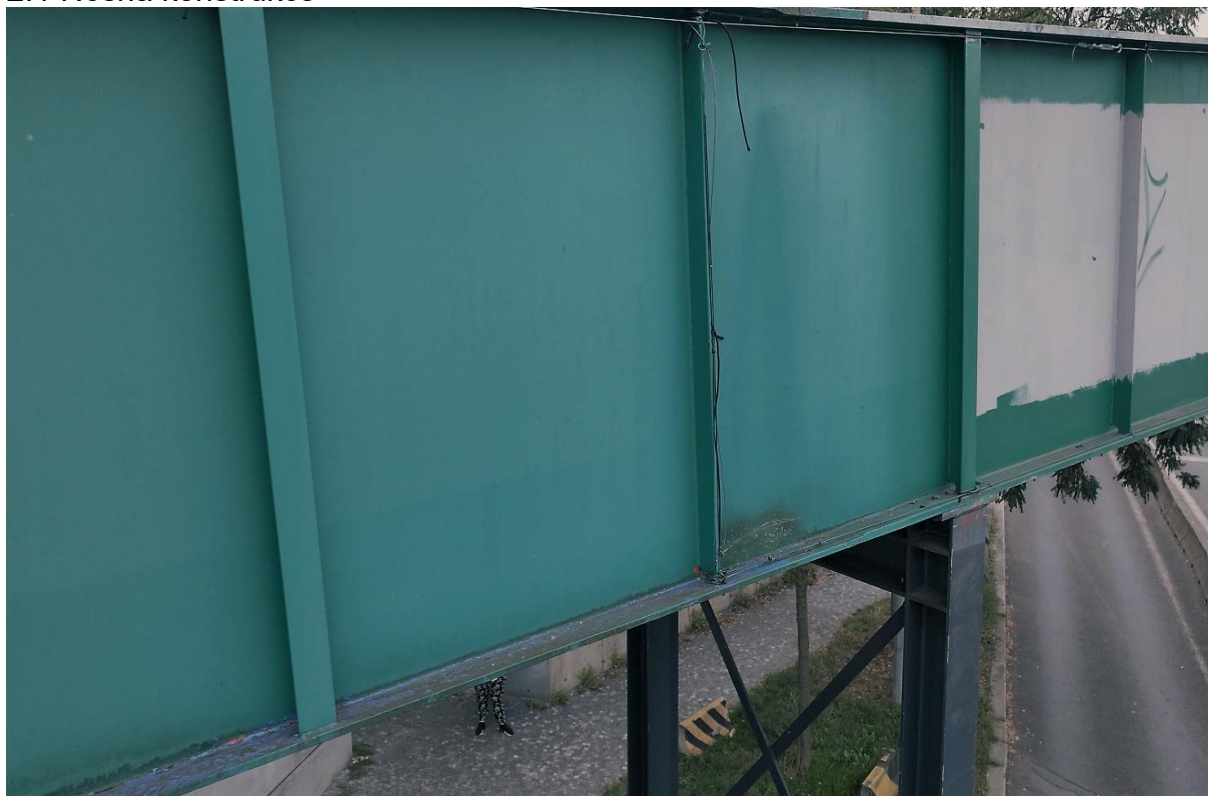
Podle stavu projevů na nosné konstrukci, montážních svařovaných spojích, je nátěrový systém nejasný a ukazuje na neúplnou skladbu v době provedení. V místech, kam zatéká dochází k masivnímu poškození nosných prvků. Jedná se o místa připojení výztuh stěn, připojení příčníků, připojení podélníků na příčník, místa montážních svarů stěn i dolních pásnic a místa podepření. V místech dolních pásnic příčníků jsou nad pilíři zdeformované dolní pásnice od montážního lokálního podepření. Vzhledem k rozsahu koroze ve vrstvách v místech svarových spojů nelze diagnostikovat rozsah porušení nosných svarů. Nosná konstrukce je shora na dolních pásnicích znečištěná a obsahuje zbytky obalů od drog. Pokusy o opravy nátěrů z vnější i vnitřní strany mostu selhaly, protože nátěr je proveden na neočištěný, zkorodovaný povrch, systém ochrany je neúčinný a dochází k odlupování vrstev (oranžové a červené nátěry). Vzhledem ke způsobu provedení podlah, do mostu významně zatéká a stav je bez rekonstrukce objektu neopravitelný. Při výměně jednotlivých dřevěných fošen podlahy jsou provrtávány horní pásnice podélníků, které jsou oslabovány, přes spoje zatéká. I zde se hojně vyskytuje koroze ve vrstvách. Společně s nečistotami a spadem jsou příčinou významného korozního poškození. Na ocelové konstrukci jsou zbytky lan, od uchycení reklam, ty jsou třeba odstranit. V minulosti došlo k opakovaným opravám nátěru (různé barvy, modrá, šedá, bílá, zelená, červená), opravy však nebyly účinné.

Obr.11 Pohled na odlupování nátěru na levé stěně a pásnici u KOC

1. Odstranění volných nepřilnutých částí nátěrového povlaku a korozních produktů, v případě zjištění trhlin ve svarech zajistit diagnostiku poruch. Zbytky nátěrového systému vytvářejí „kapsy“ ve kterých se zadržuje voda a nečistoty, které následně způsobují korozi ve vrstvách
2. Odstranění zbytků lan a úvazů
3. Opravit podlahy a vyměnit vyhnílé části
4. Opravit a vyměnit vyhnílá madla zábradlí, doplnit madla
5. Vyčistit úložné prahy a mostní konstrukci od spadu a zbytků drog
6. Odstranit vegetaci ze svahů
7. Vyčistit pilíře od nečistot

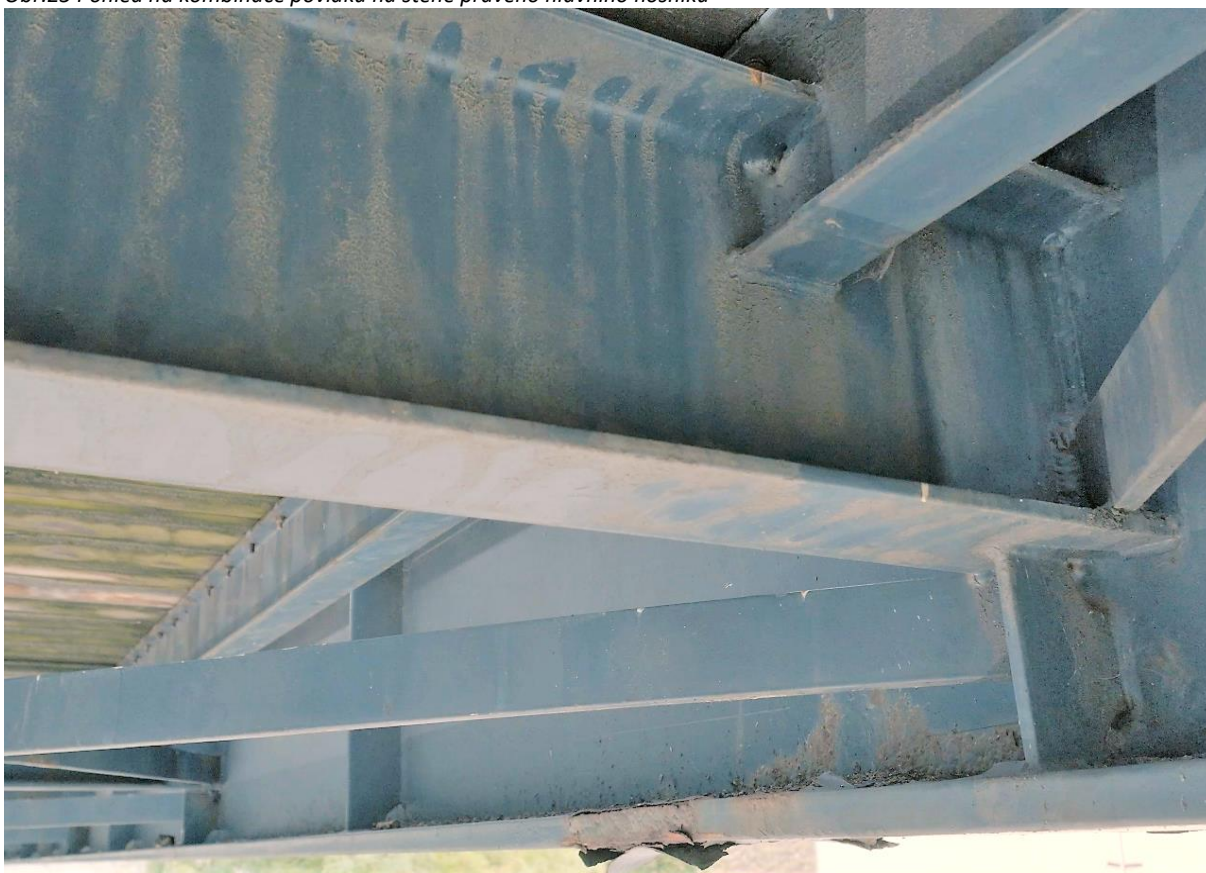
Obr.26 Pohled na zatékání do vnitřních částí lávky

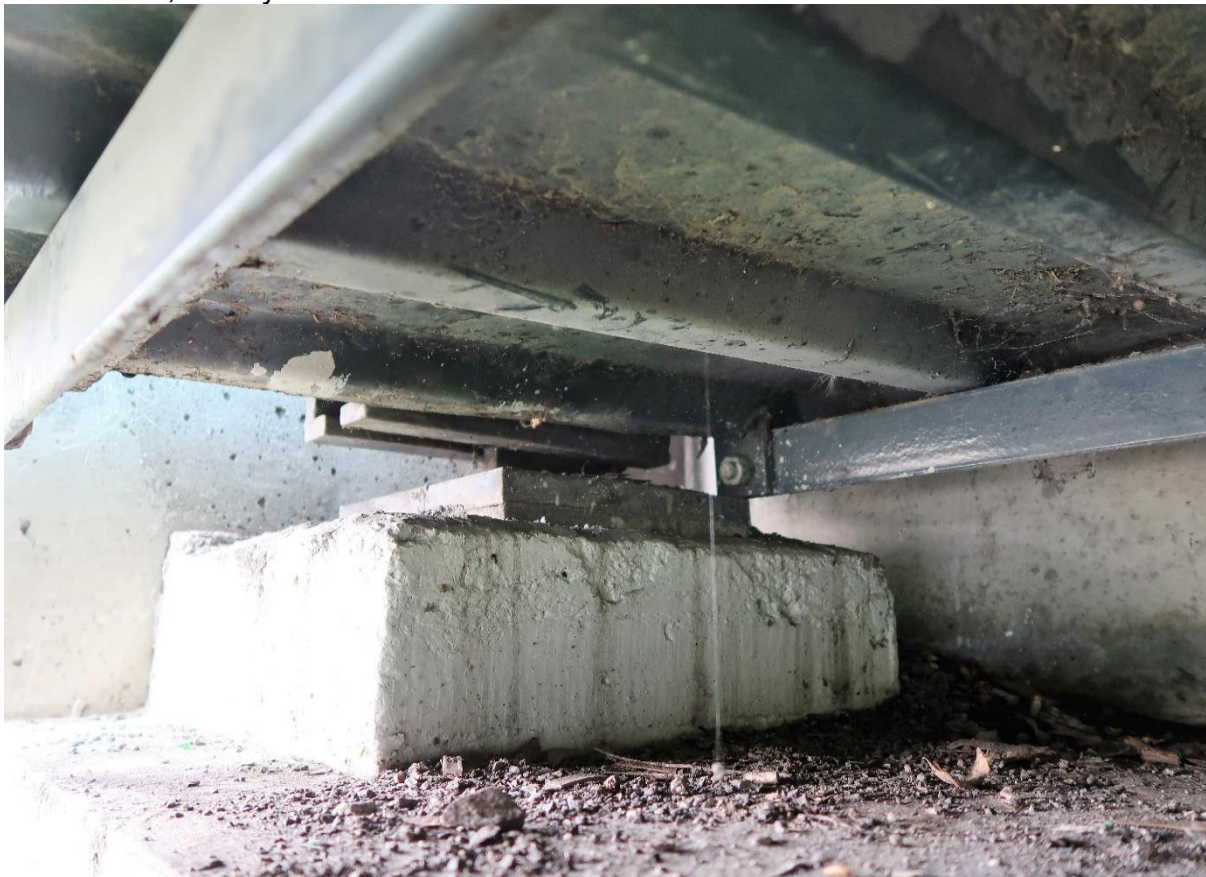
Na podpěře P1 a P4 jsou osazena elastomerová ložiska s podélně pohyblivou kluznou úpravou na podpěře P1. Spoje jsou korozně poškozeny, kluzné plochy neudržovány. Podpěra P4 je fyzicky nepřístupná, úložné prahy obou podpěr jsou významně znečištěny.

Obr.51 Pohled na ložisko pravé, opěra 1, chybí měřidla

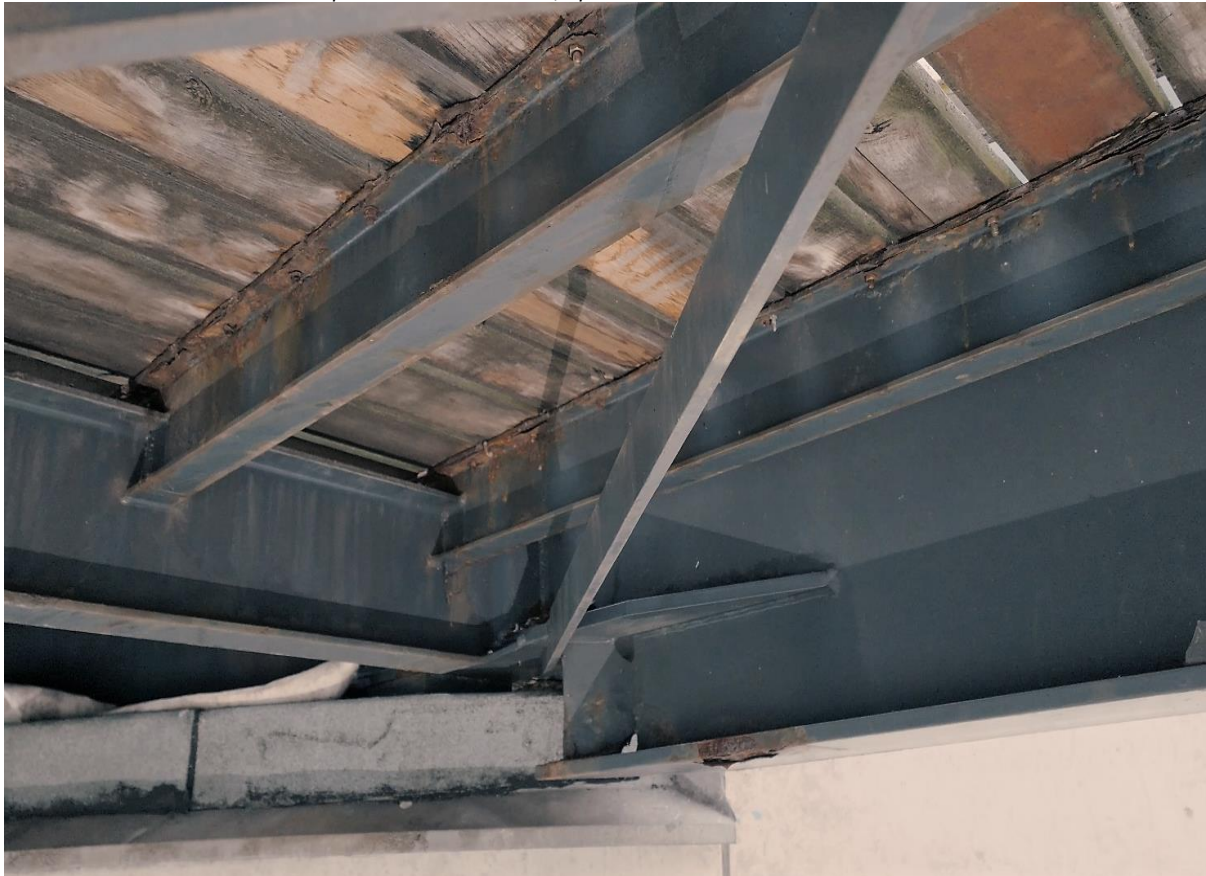
Obr.54 Pohled na uložení lávky vpravo na opěře 2, čtvrtá podpěra, nepřístupná

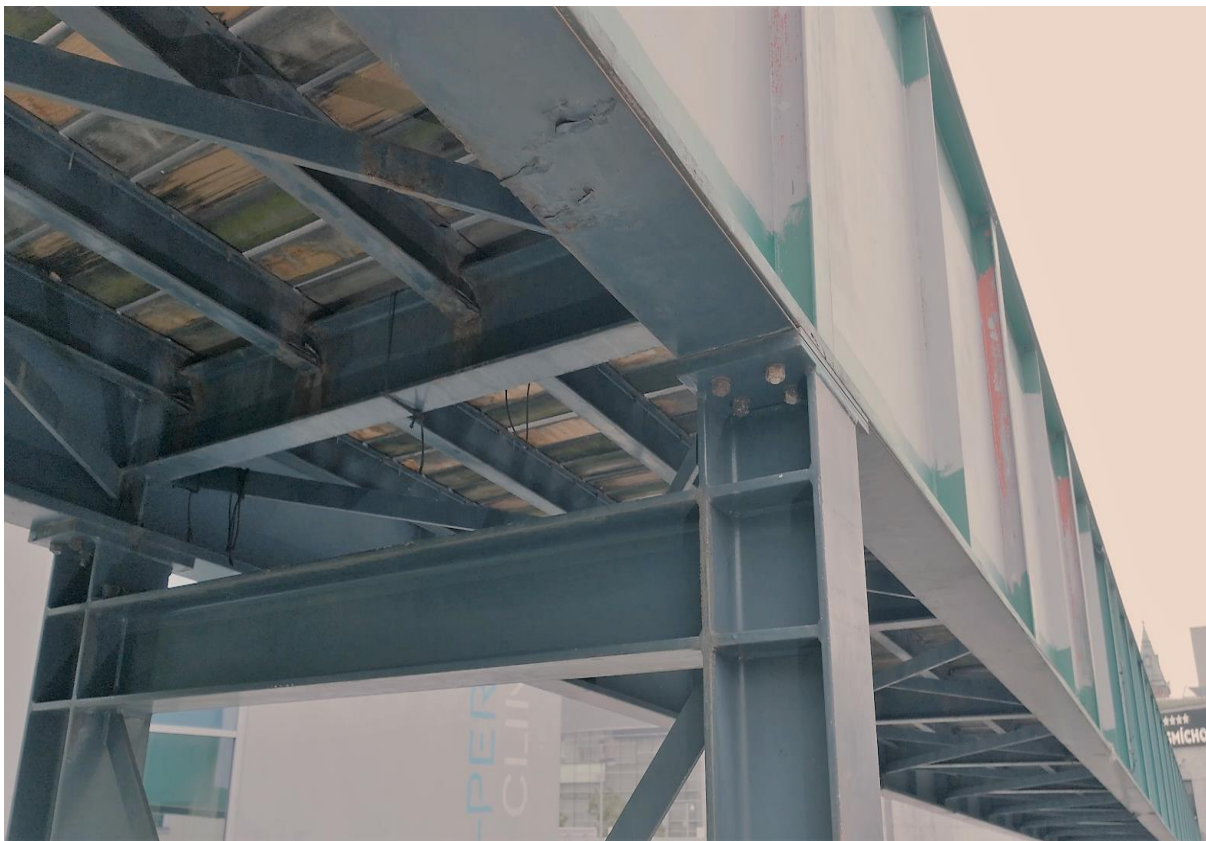
Obr.55 Pohled na uložení lávky na druhé podpěře, první pilíř, vpravo

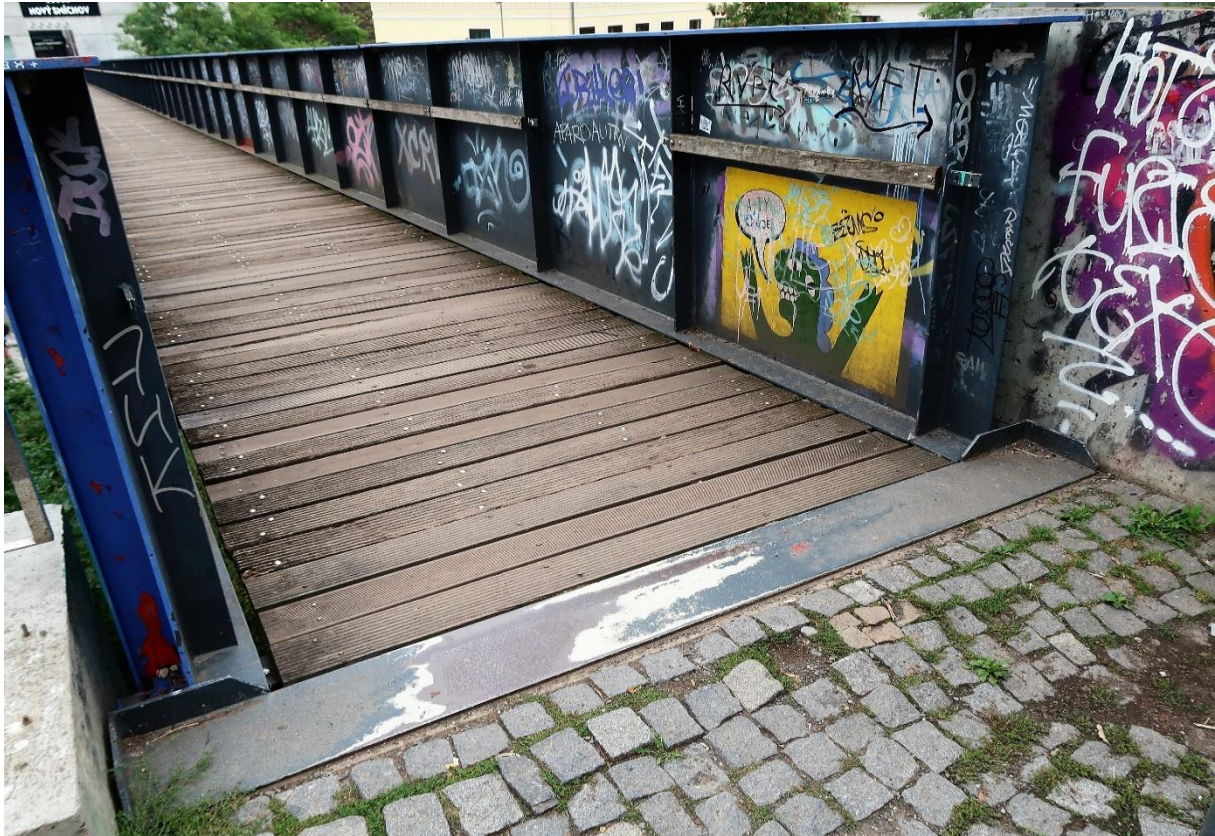
Obr.66 Pohled na hladký plech mostního závěru, který měl být protiskluzový

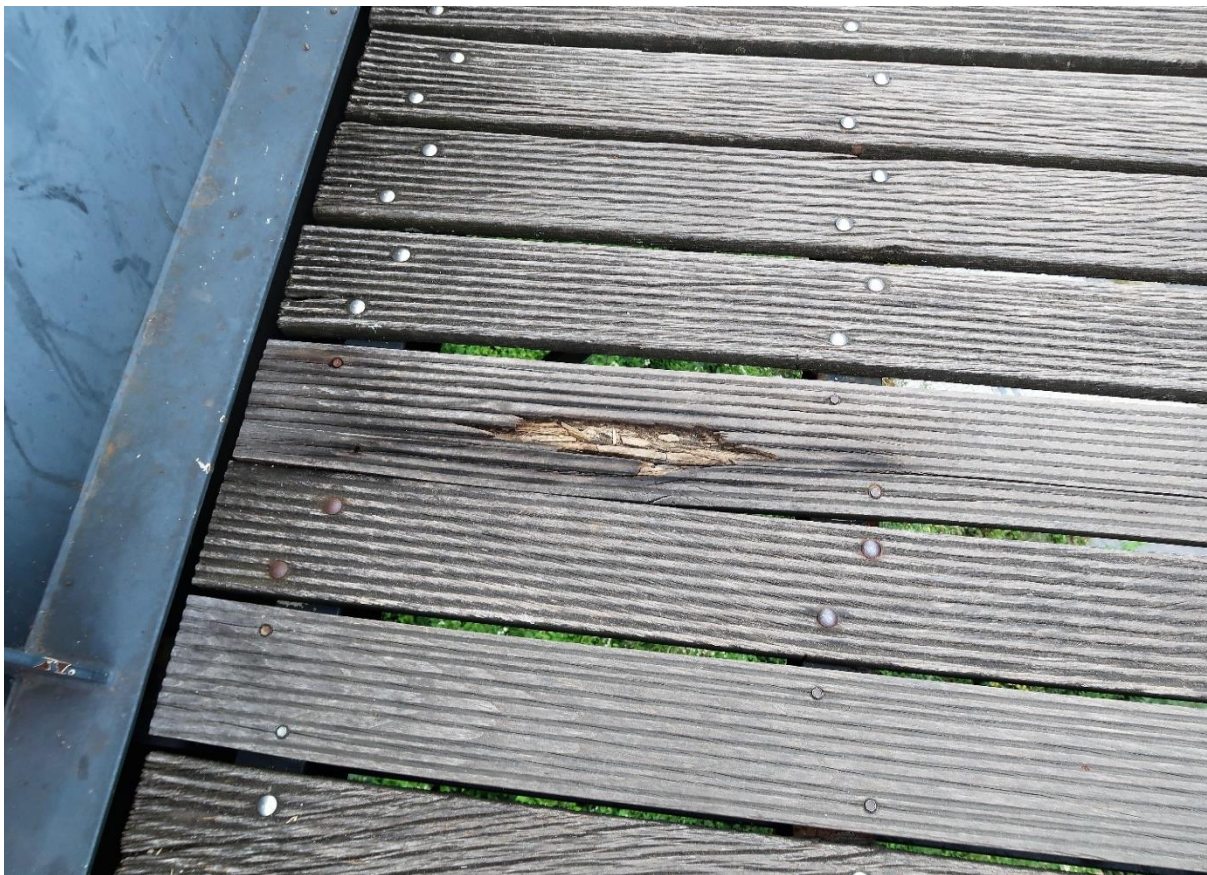
Při výměně dřevěných prvků se způsob připojení nedodrží a horní pásnice podélníků jsou vrtány přímo a náhodně. Tím dochází ke korozi horní pásnice podélníků, včetně koroze ve vrstvách. Podlahy jsou místně vyhnílé, fošny jsou volné. Chodník je třeba opravit v celé délce v rámci rekonstrukce a je třeba hledat jiný způsob chodníku.

Obr.71 Pohled na vyhnílé fošny podlah

8. Zavést realizaci běžné údržby (upevnění madel, výměna podlah, vysekání vegetace, čištění nečistot atd.)
9. Vypracovat projektovou dokumentaci pro rekonstrukci lávky
10. Realizovat mimořádnou prohlídku a posoudit stav korozního poškození, v případě zhoršení lávku uzavřít pro provoz.

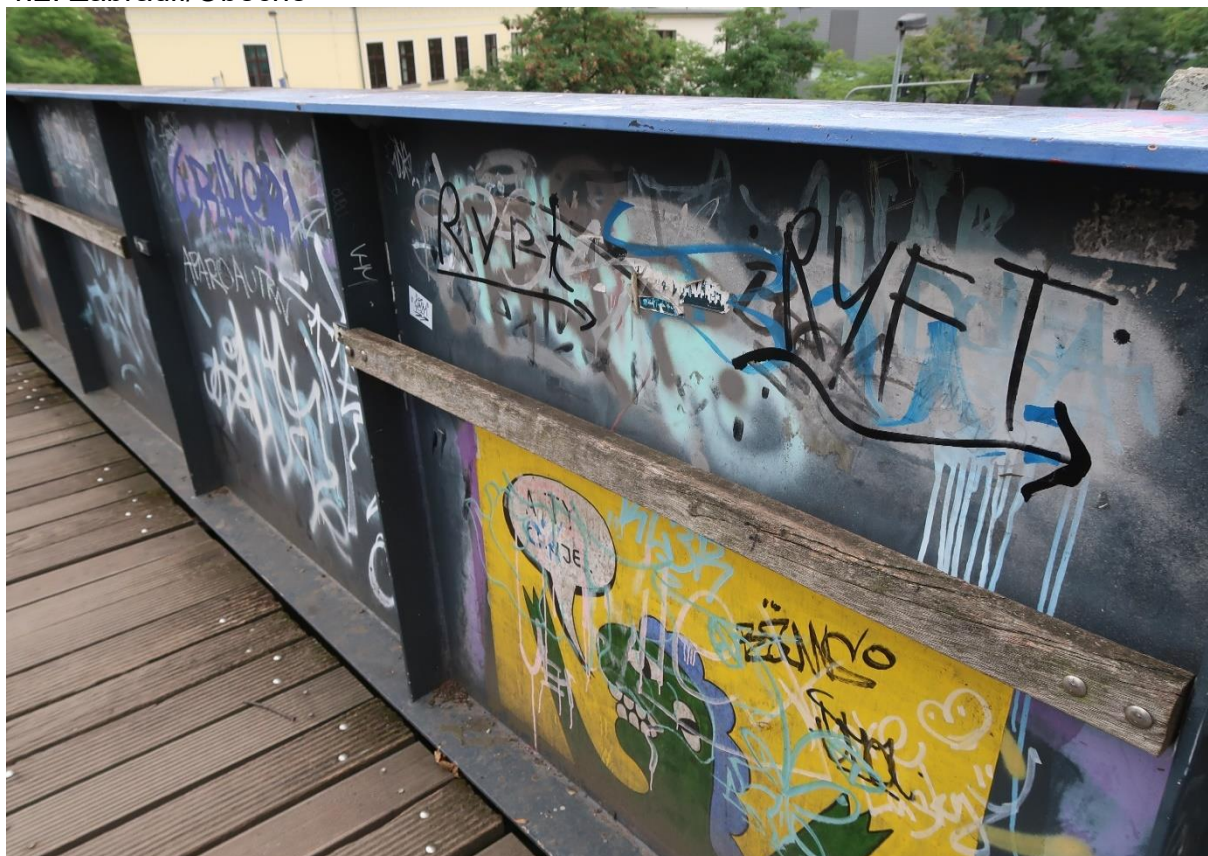
Obr.75 Pohled na chybějící madla zábradlí

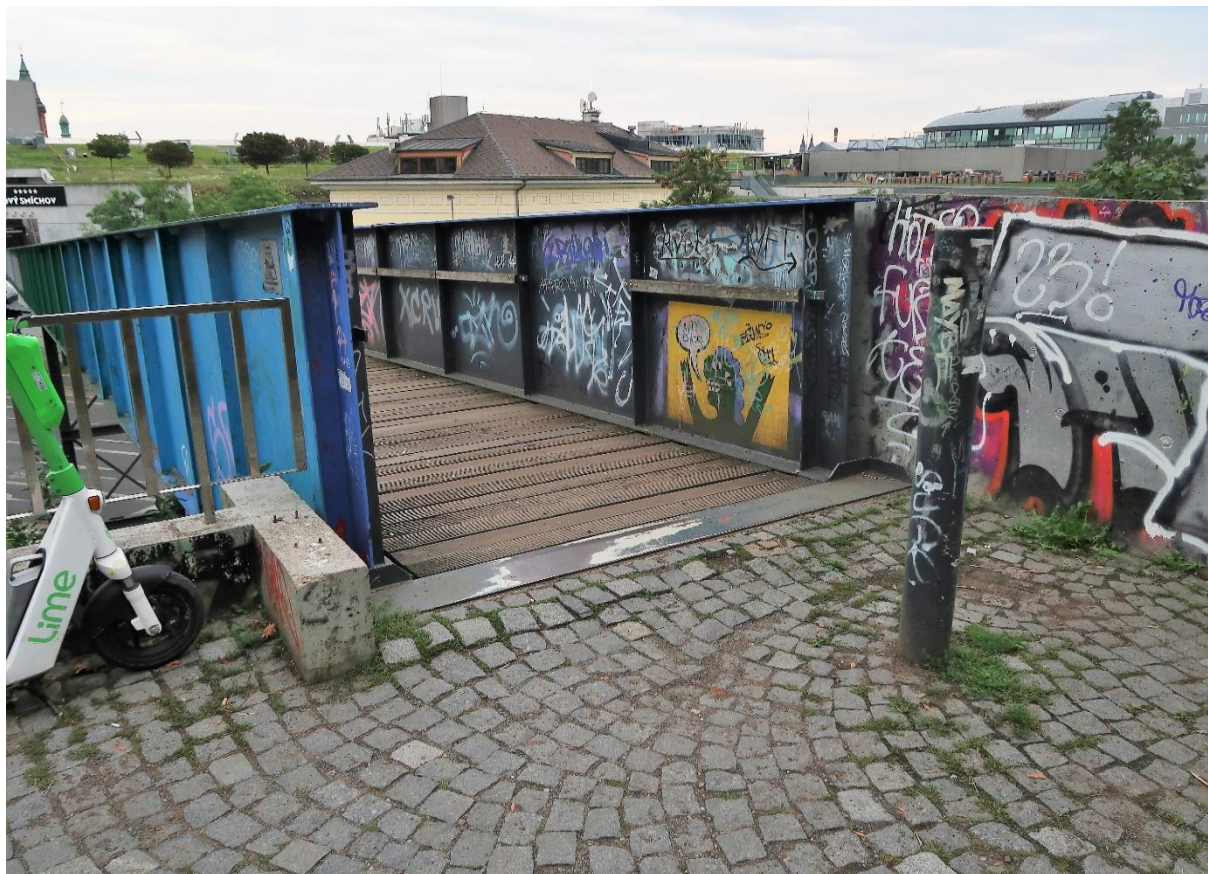
Obr.77 Pohled na chybějící madla zábradlí
