# ZÁKLADNÍ ŠKOLA PRAHA 5, NEPOMUCKÁ

## VLHKOSTNÍ PRŮZKUM

# isotec

**Základní škola**  
**Nepomucká 139/1, 150 00 Praha 5**

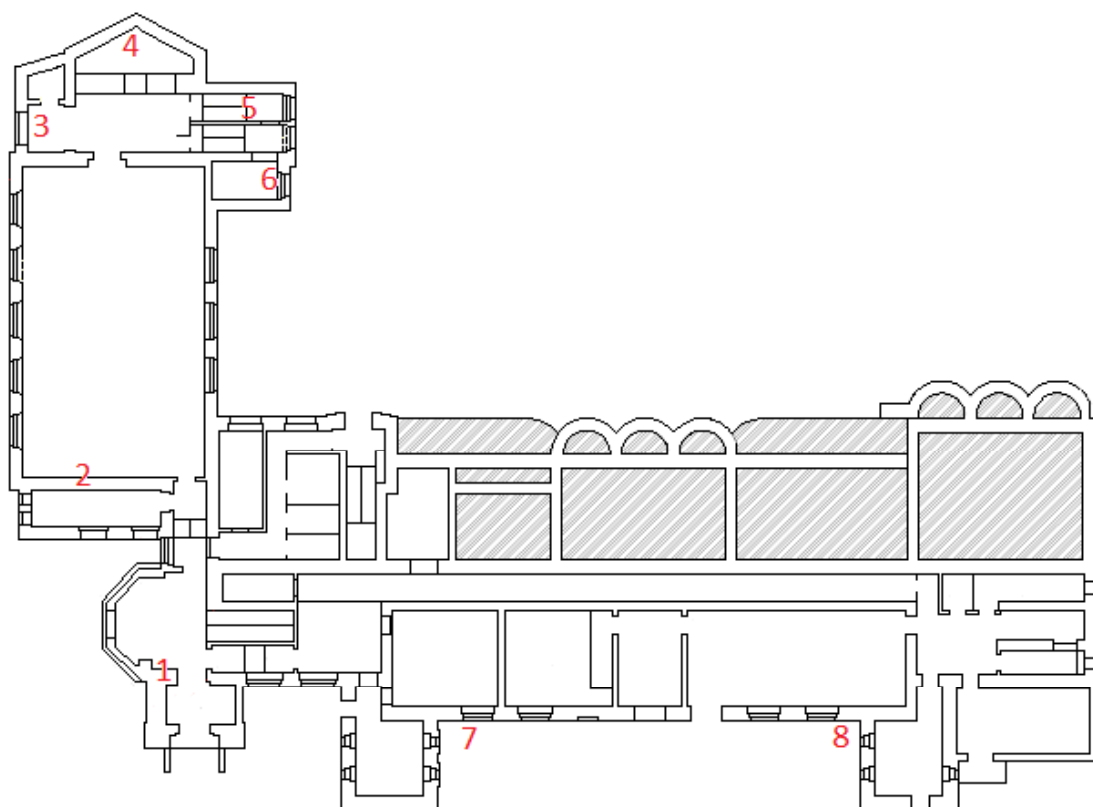
Tabulka I.: Naměřené hodnoty vlhkosti

Místo měř.	Výška od podlahy (terénu) v m	Orientační vlhkost v % hm.	Poznámka
1	0,50 – 1,20 – 1,80	6,50 – 4,50 – 3,20	předstěna
2	0,50 – 1,00	3,00 – 0,20	
3	0,50 – 1,20 – 1,80	7,60 – 4,40 – 3,50

<b>4</b>	1,00 – 2,00	10,30 – 6,80	
<b>5</b>	1,00 – 2,00	9,40 – 7,10	
<b>6</b>	0,50 – 1,00 – 2,00	9,90 - 8,00 – 4,10	<i>pod schodištěm</i>
<b>7</b>	0,50 – 1,20	7,40 – 3,60	<i>nad terénem</i>
<b>8</b>	0,50 – 1,20	7,80 – 4,20	<i>nad terénem</i>

- vlhkost zdiva se výrazně zvyšuje souměrně se zahloubením objektu směrem k ulici Píseckého, vysokých hodnot dosahuje v místnostech nářadovny tělocvičny a v prostoru vnitřního schodiště.
- ostatní stěny suterénu většinou vykazují vlhkost zvýšenou
