## SONDY

ZHOTOVITEL:	Boa projekt s.r.o. Na Hutěnce 439/8, Praha 5 - Jinonice IČ:06934927, tel: +420 603794388	AKCE:	Rekonstrukce bytové jednotky MČ Vítězná 531/13, 150 00 Praha 5 bj.č. 9
ZHOTOVITEL ČÁSTI:	Boa projekt s.r.o. Na Hutěnce 439/8, Praha 5 - Jinonice IČ:06934927, tel: +420 603794388	INVESTOR:	Městská část Praha 5 nám. 14. října 1381/4, 150 22 Praha 5
ZODPOVĚDNÁ OSOBA:	Ing. Vít Řezáč	ZAKČ:	24 124
ČÁST DOKUMENTACE:	STAVEBNÍ ČÁST	DATUM:	09.7.2024
NÁZEV ČÁSTI:	STÁVAJÍCÍ STAV - SONDY	FORMÁT:	4xA4
		MĚŘÍTKO:	1:50
		STUPĚŇ PD:	PARÉ:
		ČÍSLO ČÁSTI:	G.1.
		ČÍSLO VÝKRESU:	1.

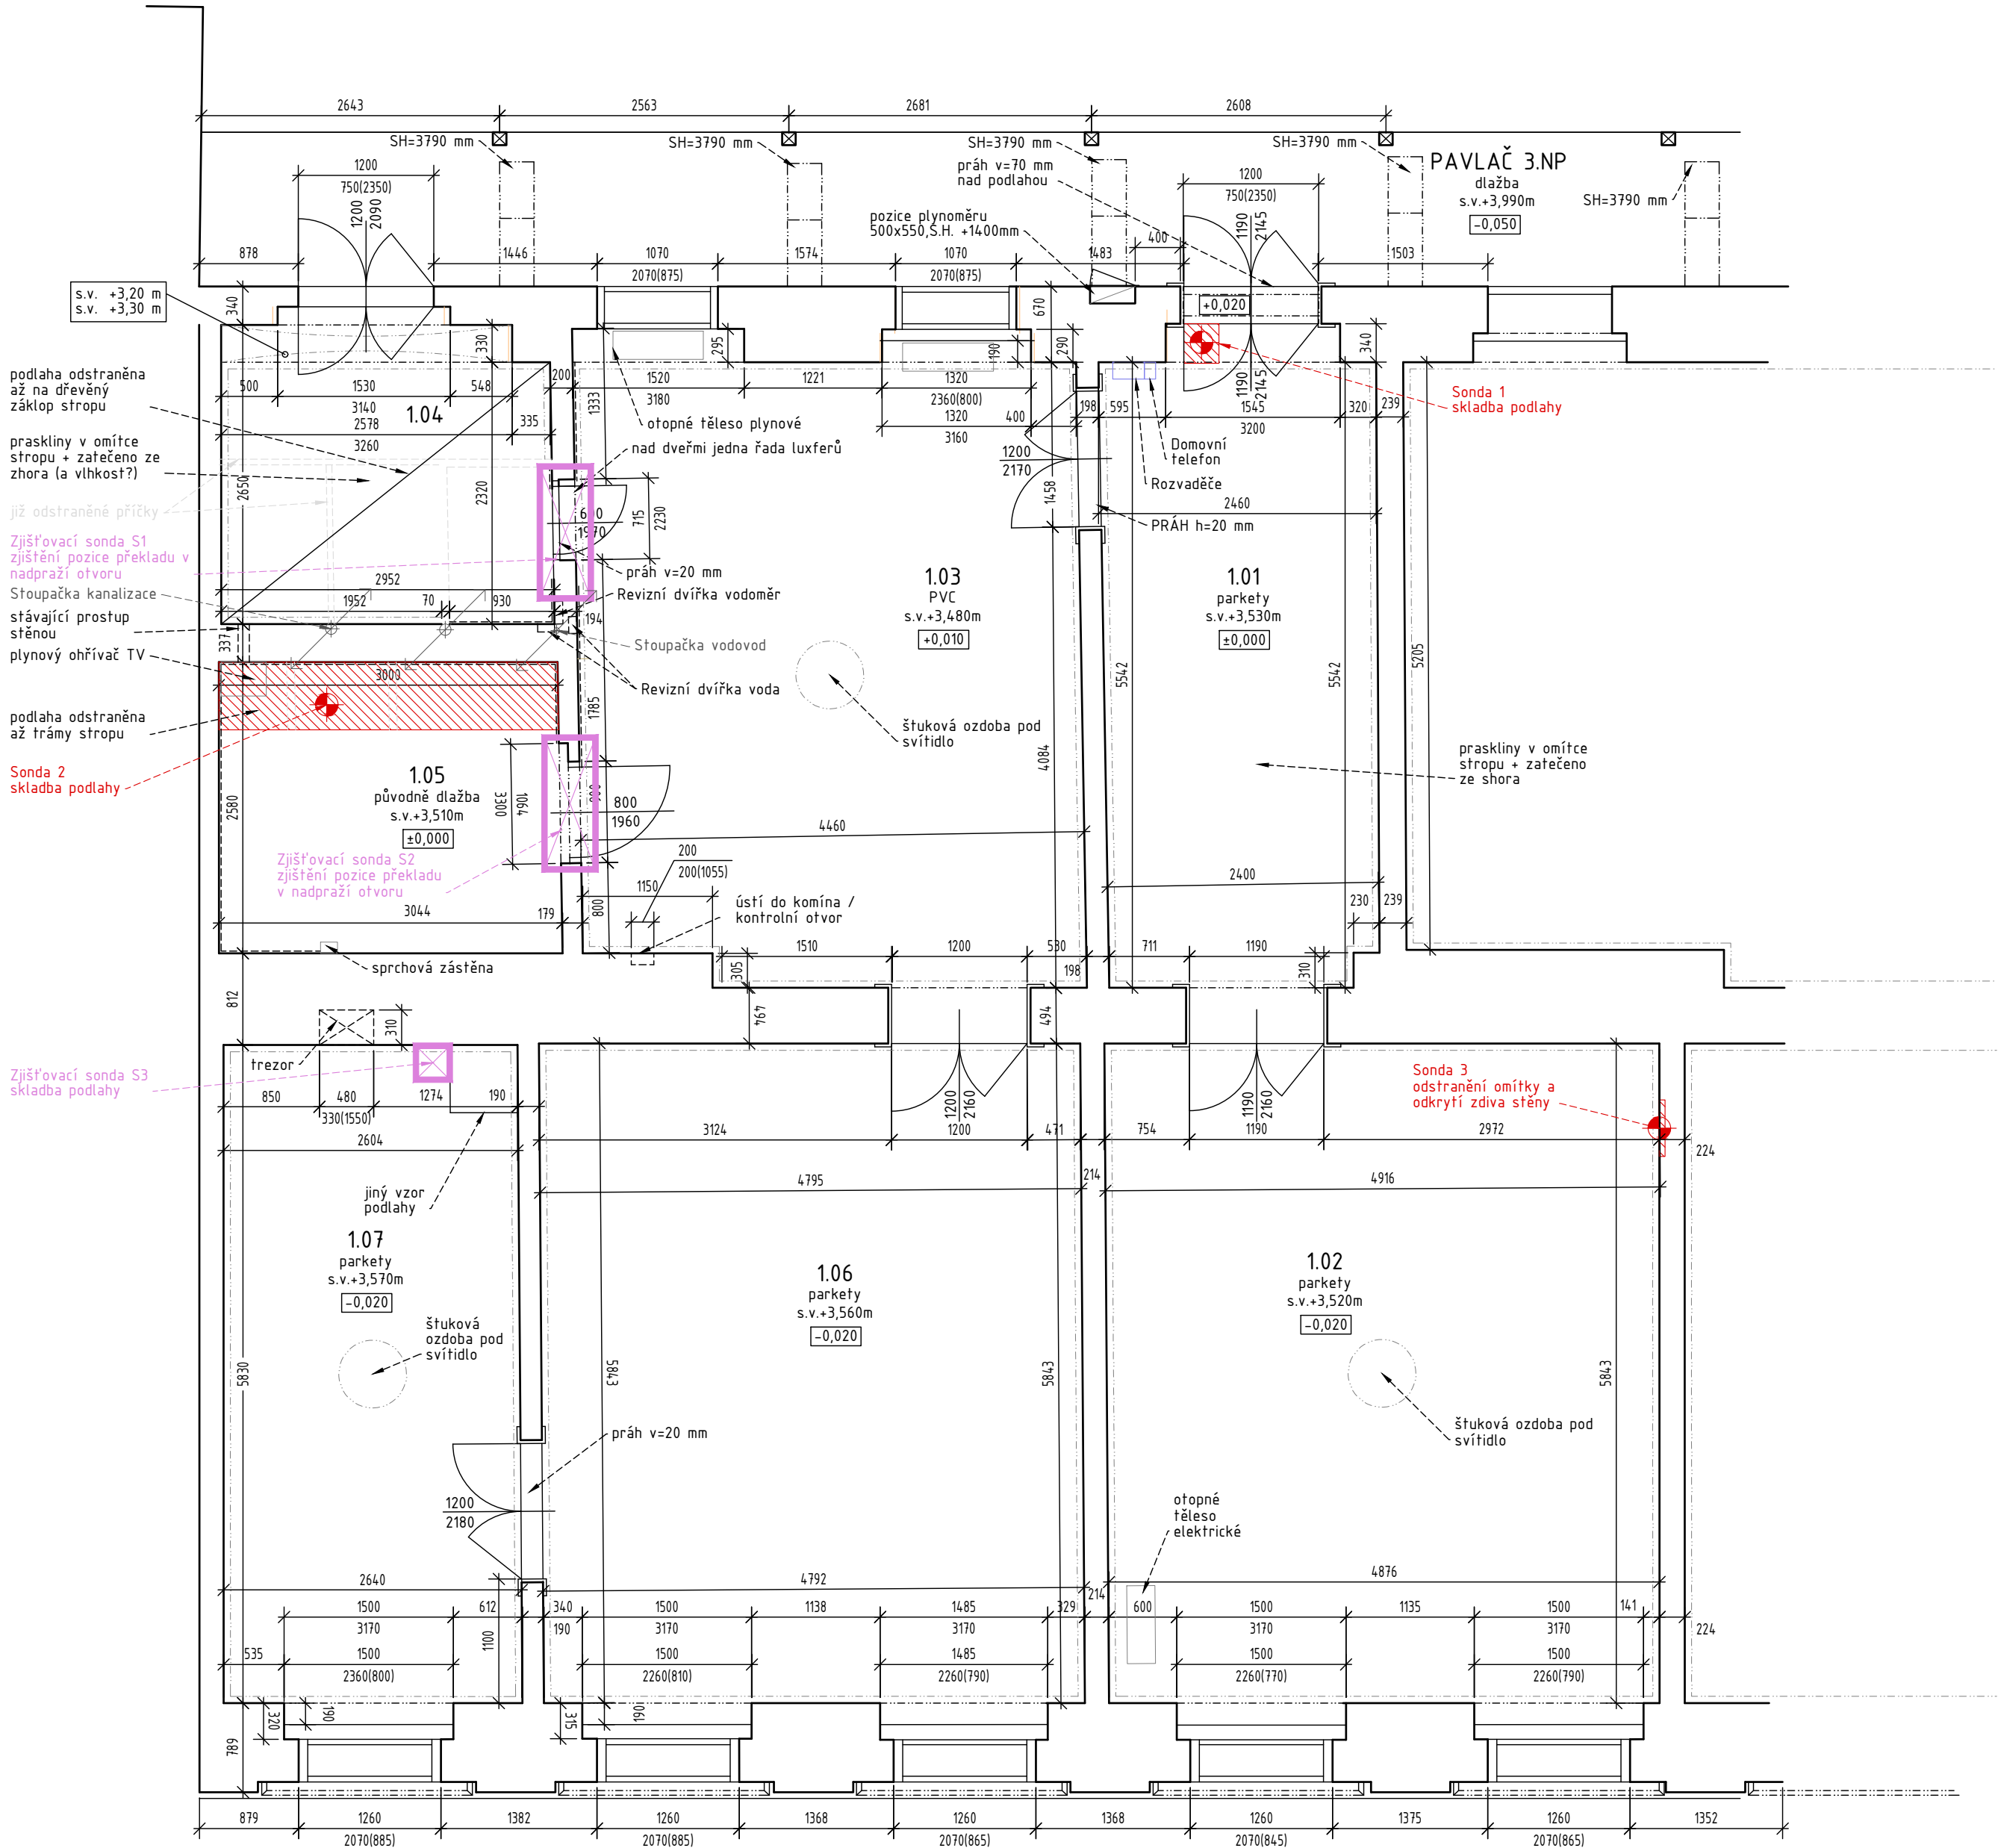
ZJIŠŤOVACÍ SONDY  
S1 Sonda - pozice překladu v nadpraží dveří  
Provedení sondy - očištění omítky v ploše nadpraží  
Nad luxfery realizován překlad - jekl  
S2 Sonda - pozice překladu v nadpraží dveří  
Provedení sondy - očištění omítky v ploše nadpraží  
Absence překladu nad ocelovou zárubní,  
zdivo nad zárubní vyzdéné z cihel dutinových (dvouděrová)  
S3 Sonda - skladba podlahy  
Parkety 22mm  
Roznášecí prkna 30mm  
Násyp + polštáře 135 mm  
Prkenný záklop  
Nosný trám
