Restaurátorský průzkum
Čp. 3215, Drtinova 3a, Praha 5 – Smíchov

Srpen 2016

Restaurátorský průzkum

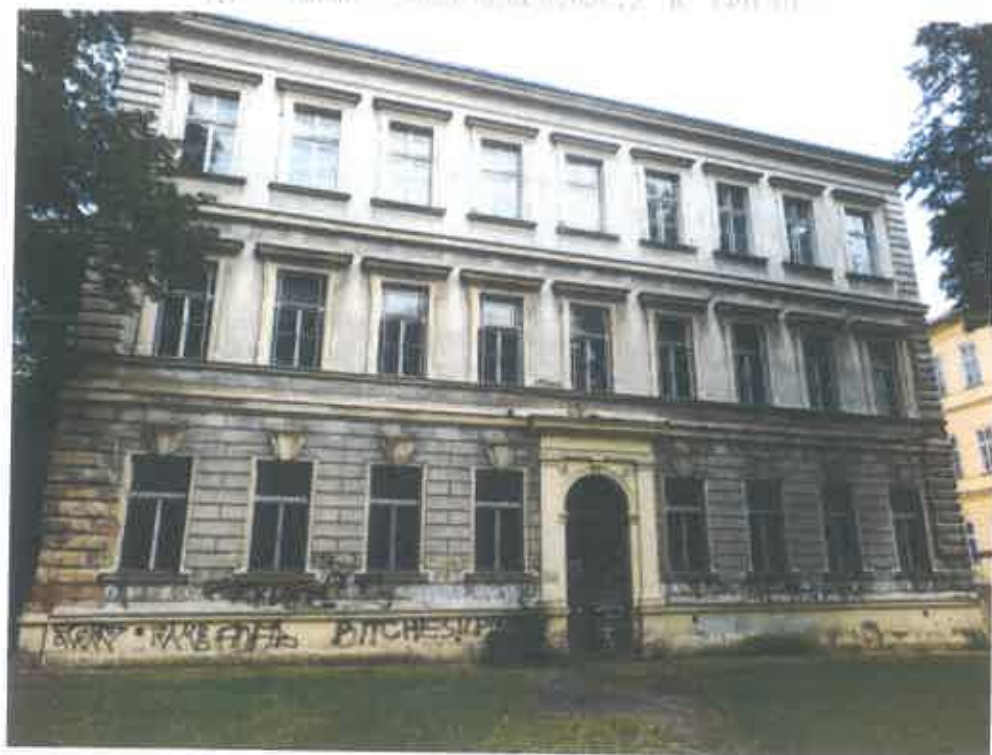
Hlavní vstupní průčelí - jižní strana.

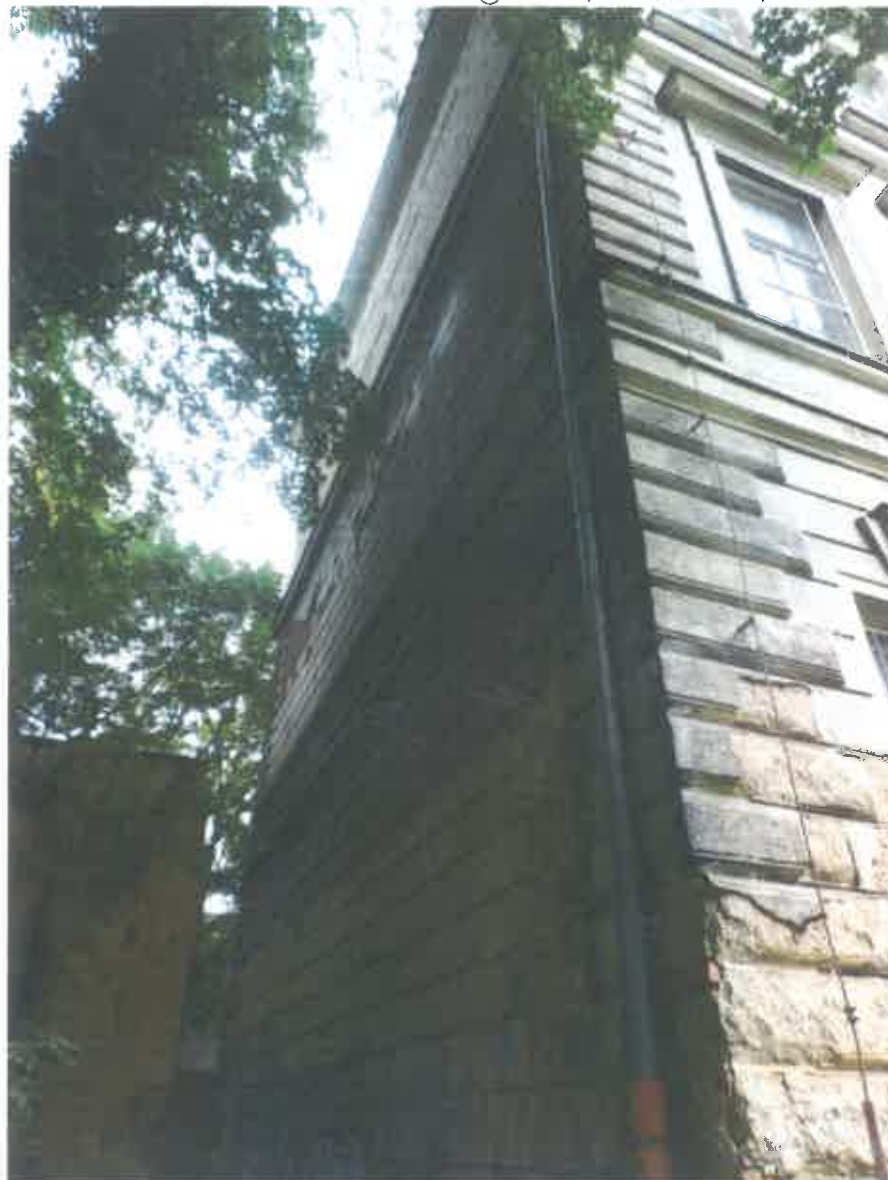
Boční fasáda – západní strana.

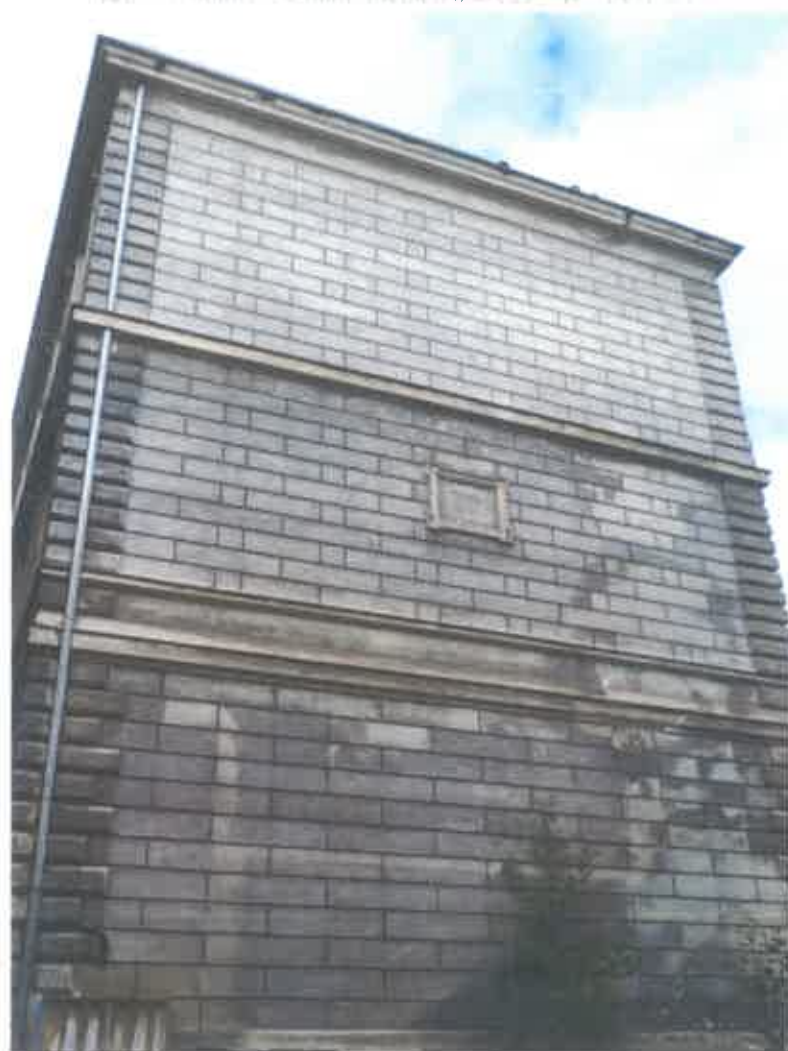
Boční fasáda – jižní strana.

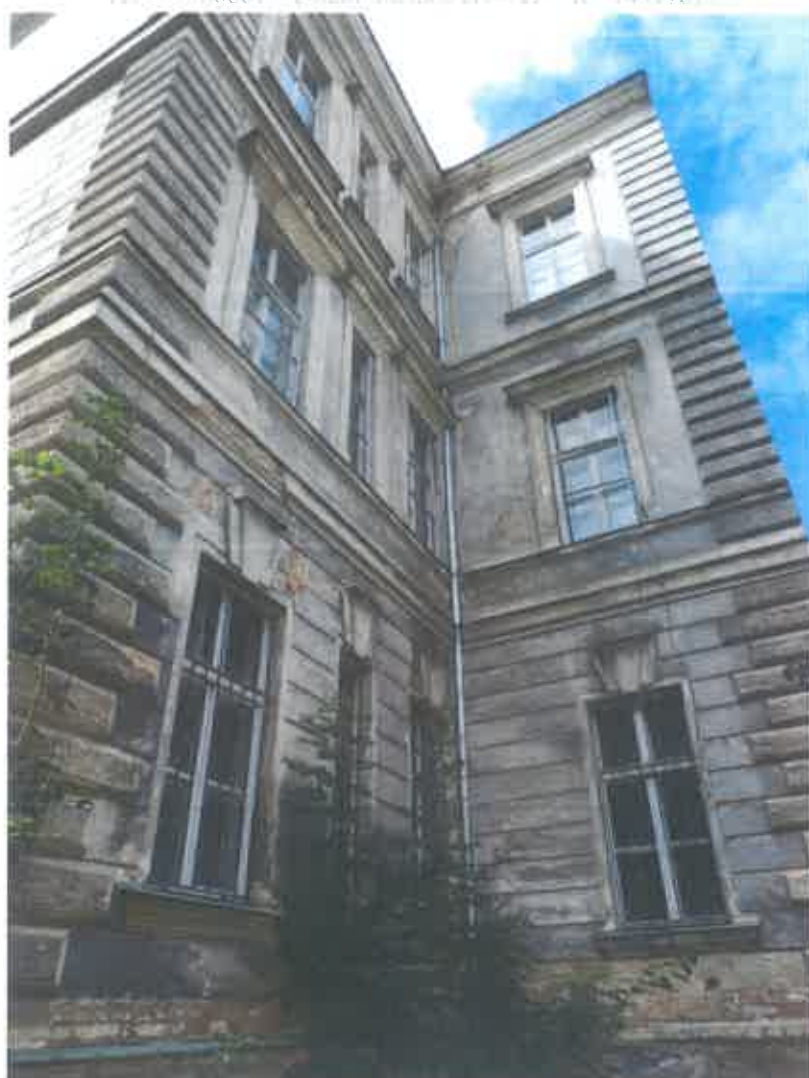
Severovýchodní kout fasády.

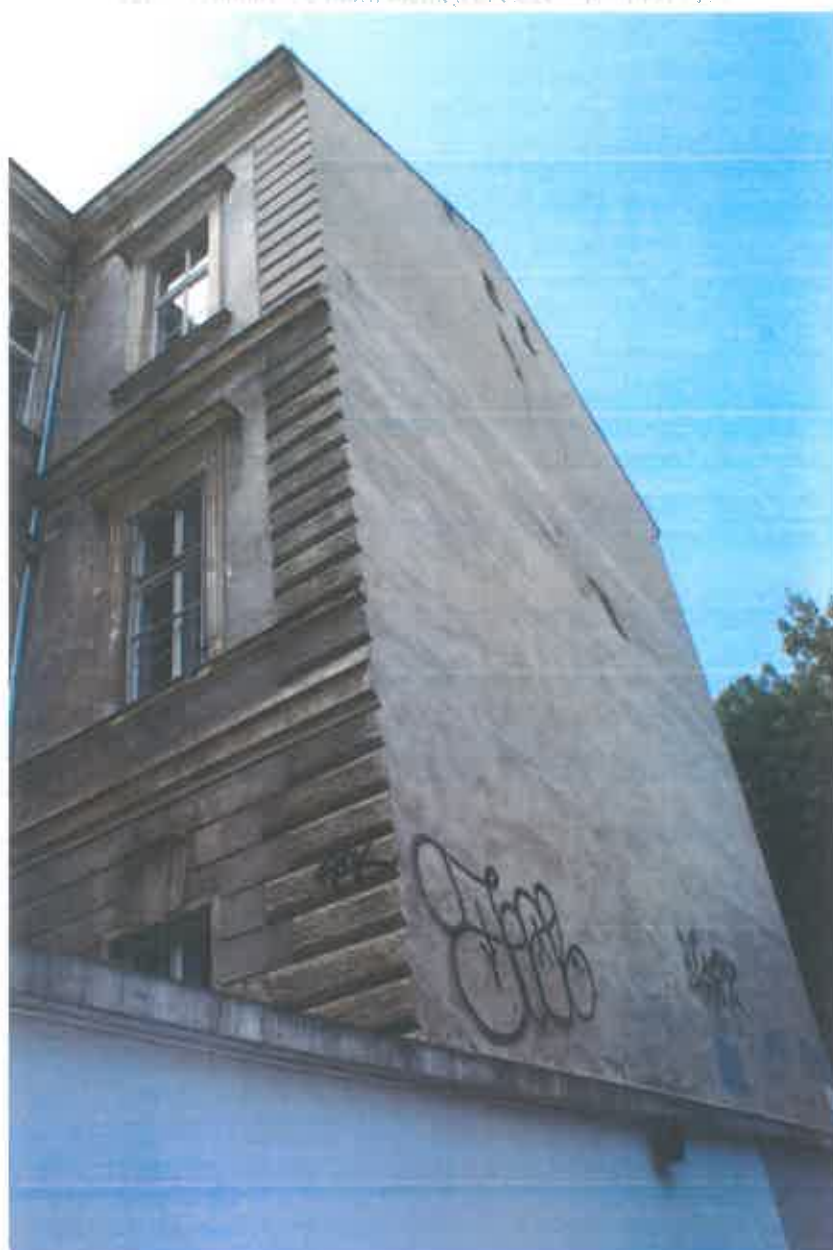
Zadní strana fasády – severní strana – štítová zeď.

Fasáda – fasáda bude v monochromní povrchové úpravě v okrovém odstínu. Hladká štitová zeď na severní straně bude po opravě ponechána v odstínu štukové omítky nebo zvolena barva, která se tomuto odstínu bude co nejvíce podobná. Fasádní nátěr bude na minerální bázi.

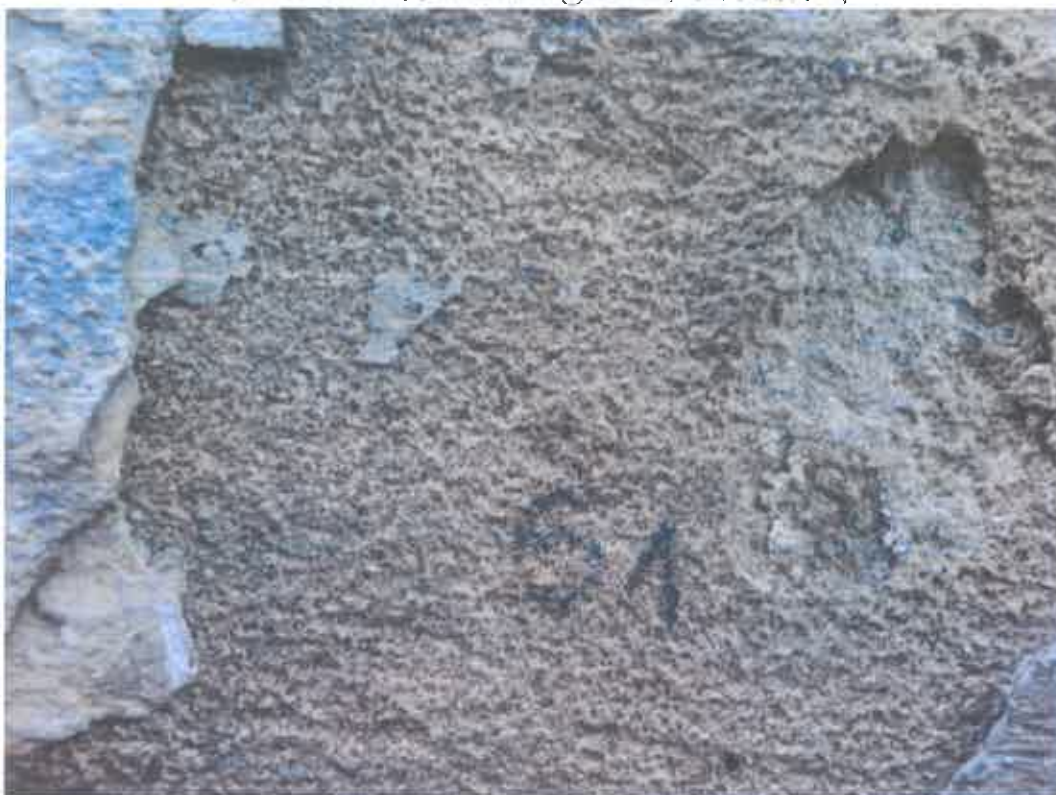
Sonda S1 – přízemí fasády na západní straně.
Průzkumem nebyly prokázány starší barevné vrstvy.

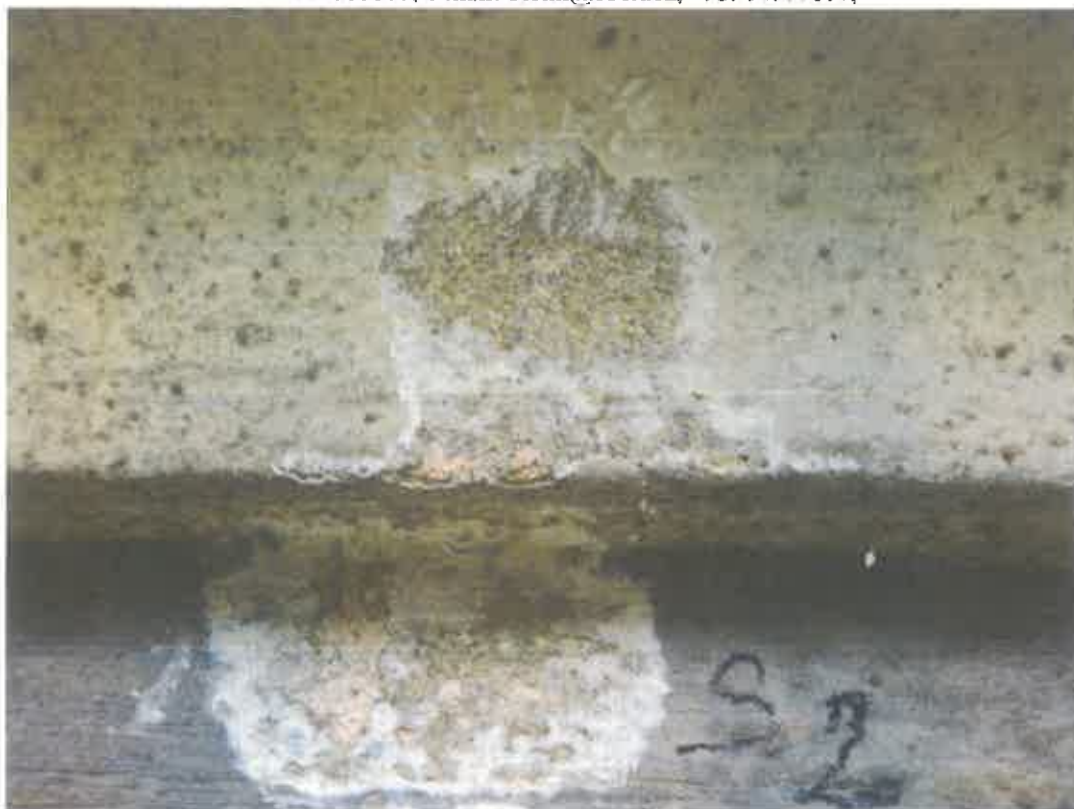
Sonda S2 – přízemí fasády na jižní straně. V horní části podokenní římsa, ve spodní části hladká plocha fasády. Průzkumem prokázány fragmenty okrového nátěru na štukovém podkladu.

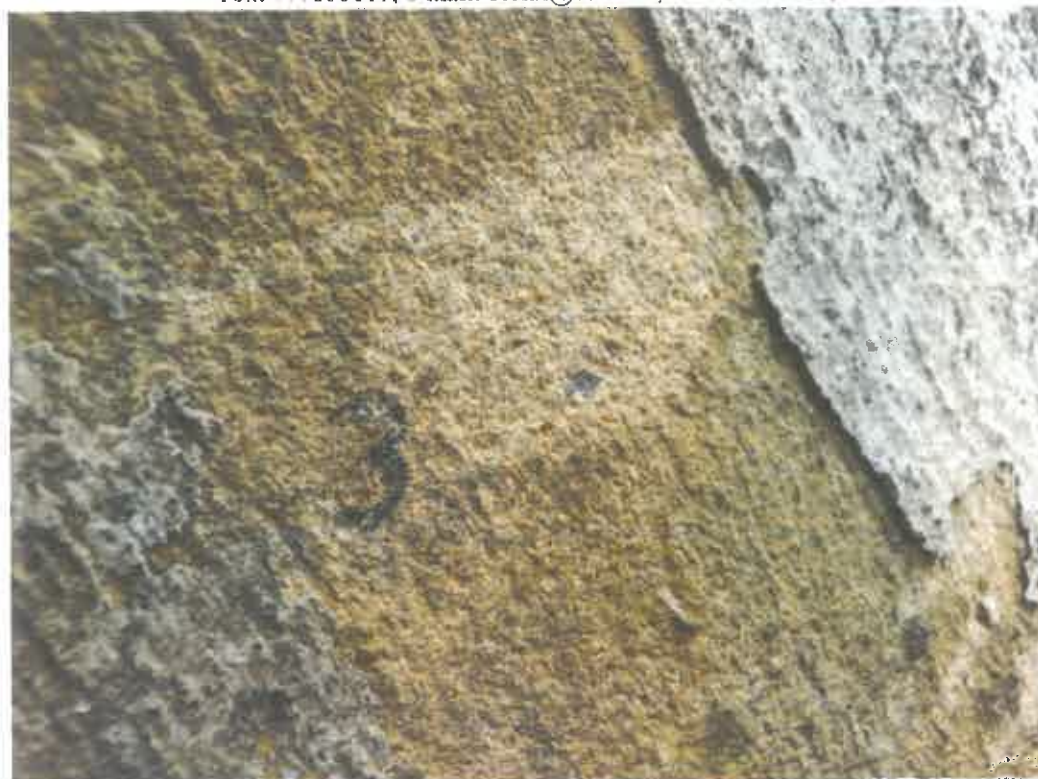
Sonda S3 – druhé patro severovýchodního koutu fasády. Pod stávajícím šedým nátěrem prokázána barva fasádního nátěru v okrovém odstínu na štukovém podkladu.

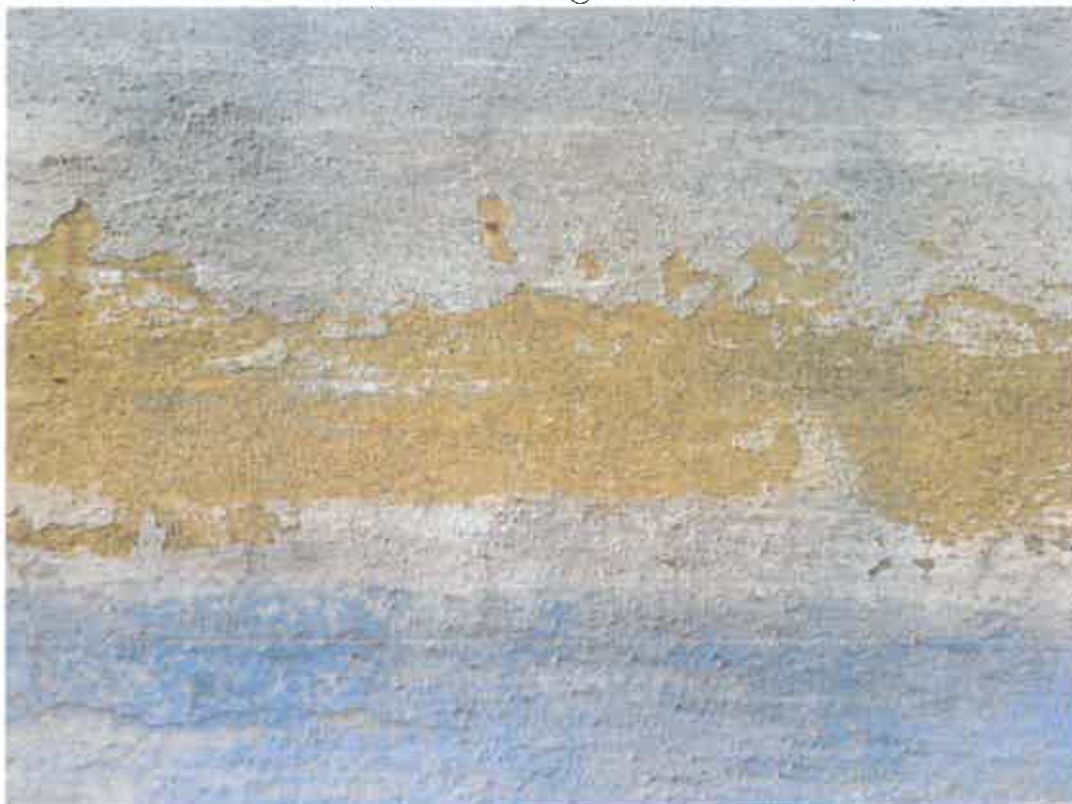
Pod smytým stávajícím nátěrem na základní ploše je patrný okrový fasádní nátěr.

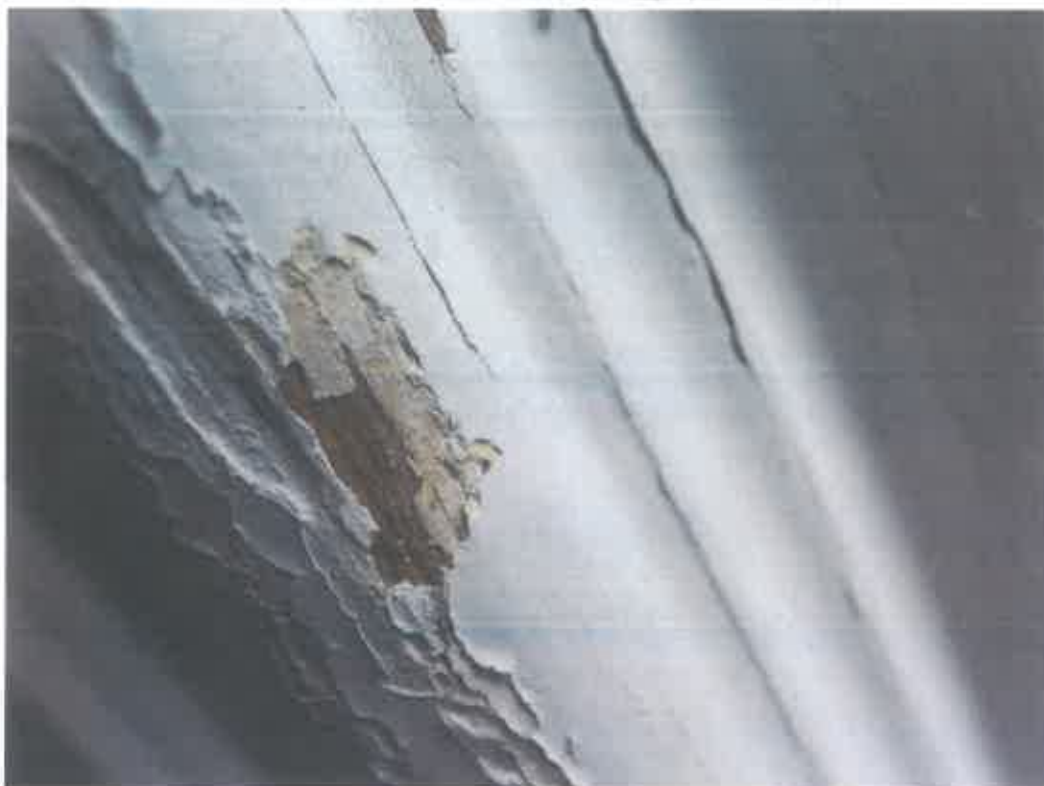
Okna - v současné době se v budově nachází okna z doby výstavby objektu ale i novodobá bez profilací a původního kování a jsou natřena bílým emailem. Průzkumem bylo prokázáno, že pod tímto stávajícím nátěrem byla nalezena barva v odstínu tmavší slonové kosti a starší barva v odstínu světlé slonové kosti na dřevěném podkladu.

Sonda na okenním křídle ve druhém patře. Nejstarší nalezená barva v odstínu světlé slonové kosti.

Okna – nový nátěr bude v odstínu světlé slonové kosti.

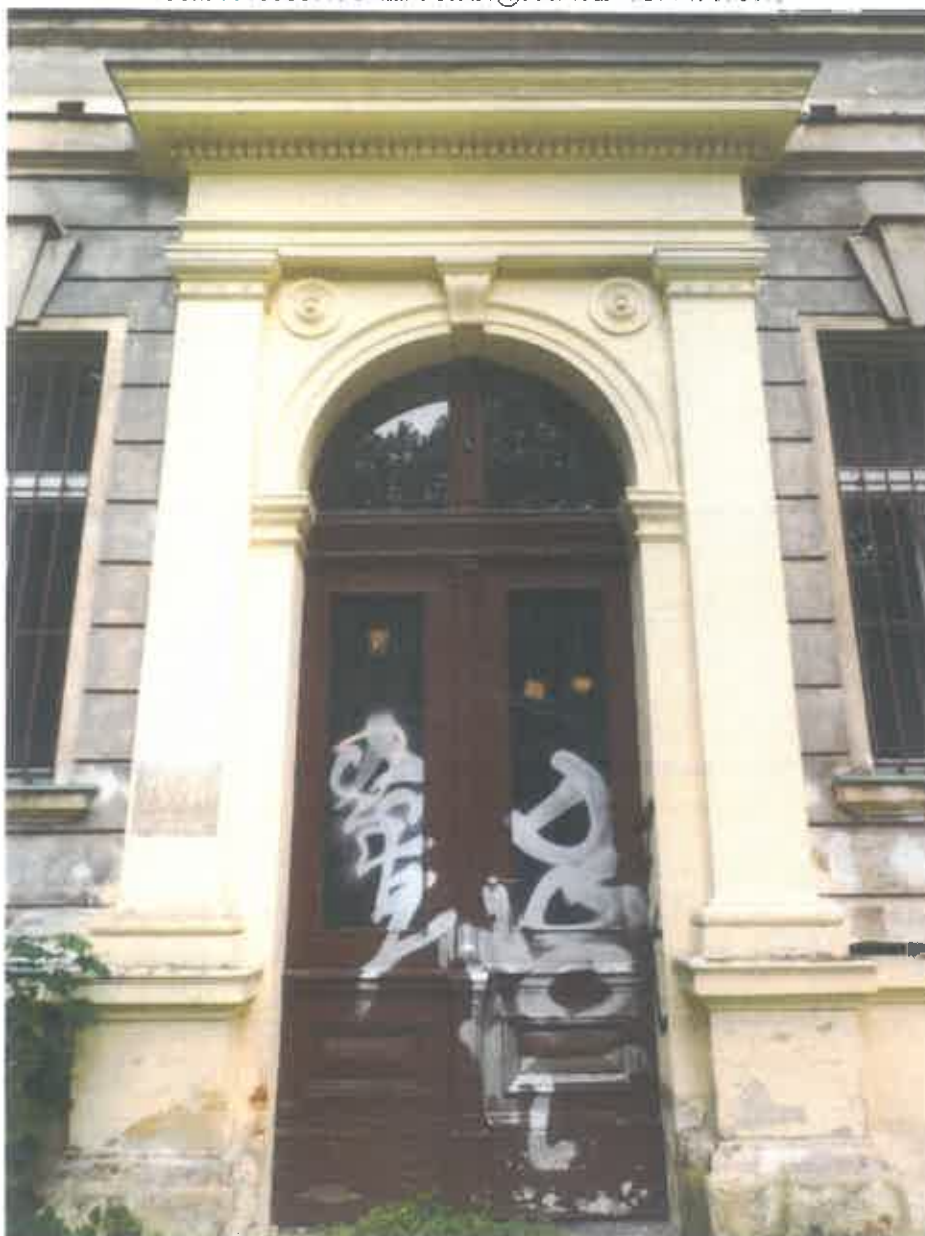
Vstupní dvoukřídle dveře se segmentovým proskleným nadsvětlíkem.

Vstupní dveře - je pravděpodobné, že původní povrchová úprava (ikdyž průzkumem nebyla prokázána) byl fládr. Doporučuji provést novou povrchovou úpravu v hnědém odstínu. Přesný odstín hnědé bude určen na základě vybraného odstínu fasádního nátěru.

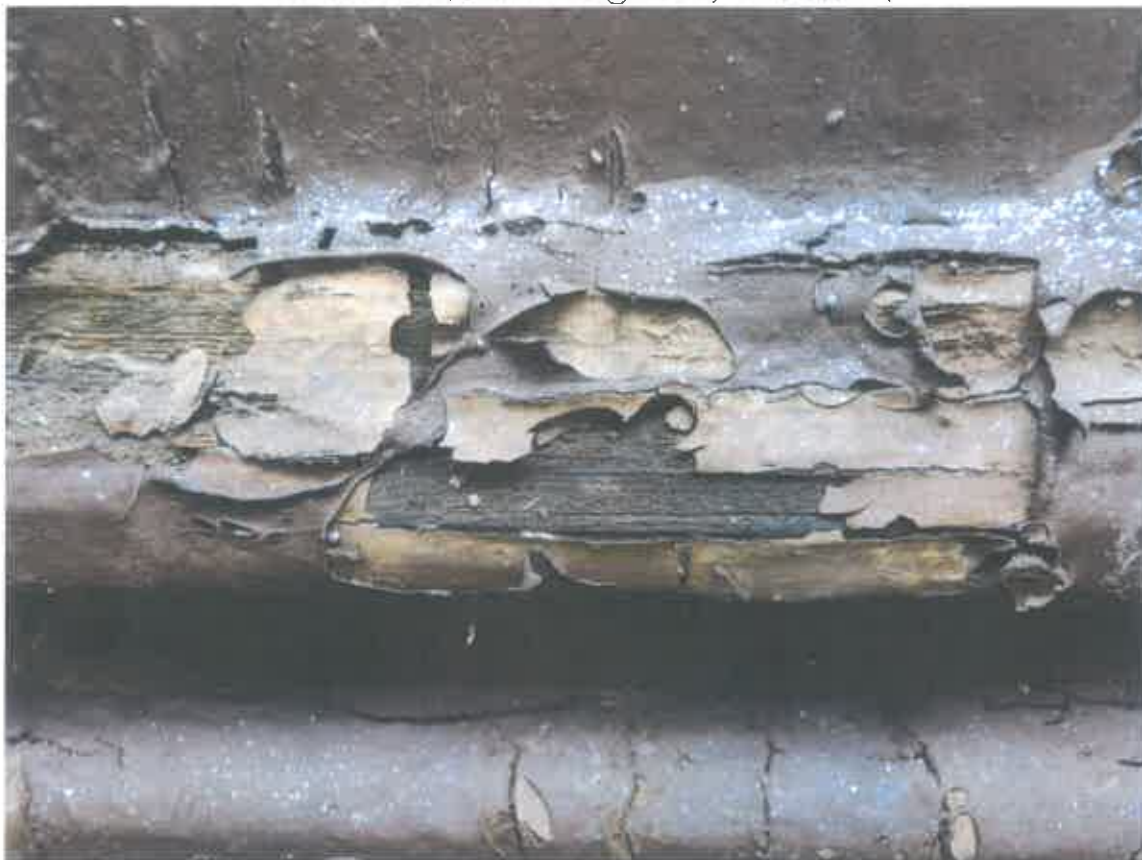
Dvoukřídlové dveře - dveře jsou v současné době natřeny monochromním hnědým nátěrem, který je z vnější strany značně poškozen nebo zcela chybí. Pod tímto nátěrem byla nalezena starší barevná vrstva rovněž v hnědém odstínu a následuje světlý odstín světlé slonové kosti.

Detail stavu emailových nátěrů z vnější strany vstupních dveří .

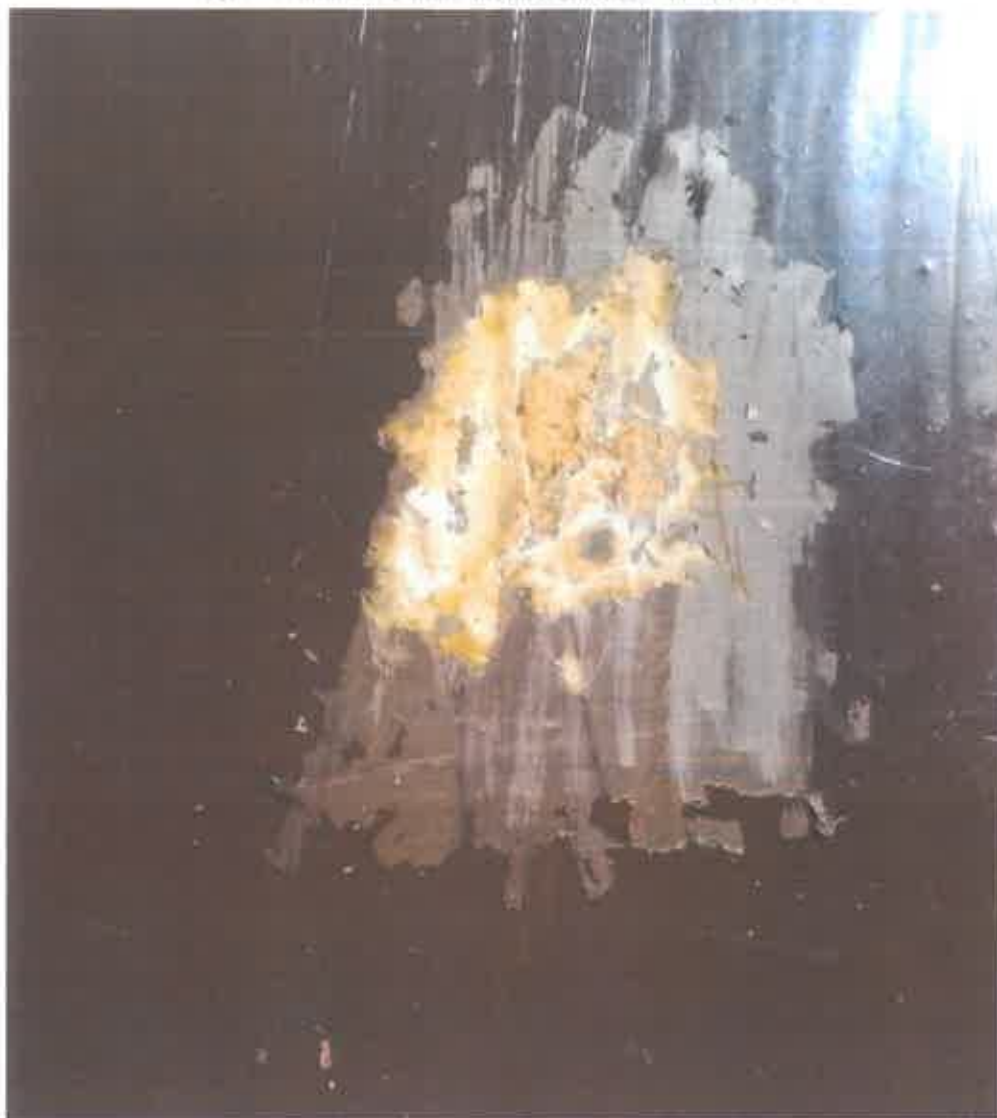
Sonda na ploše z vnitřní strany. Pod stávajícím hnědým nátěrem prokázána emailová vrstva ve středně hnědém odstínu, následuje odstín lomené bílé (světlá slonová kost), tmely na dřevěném podkladu.

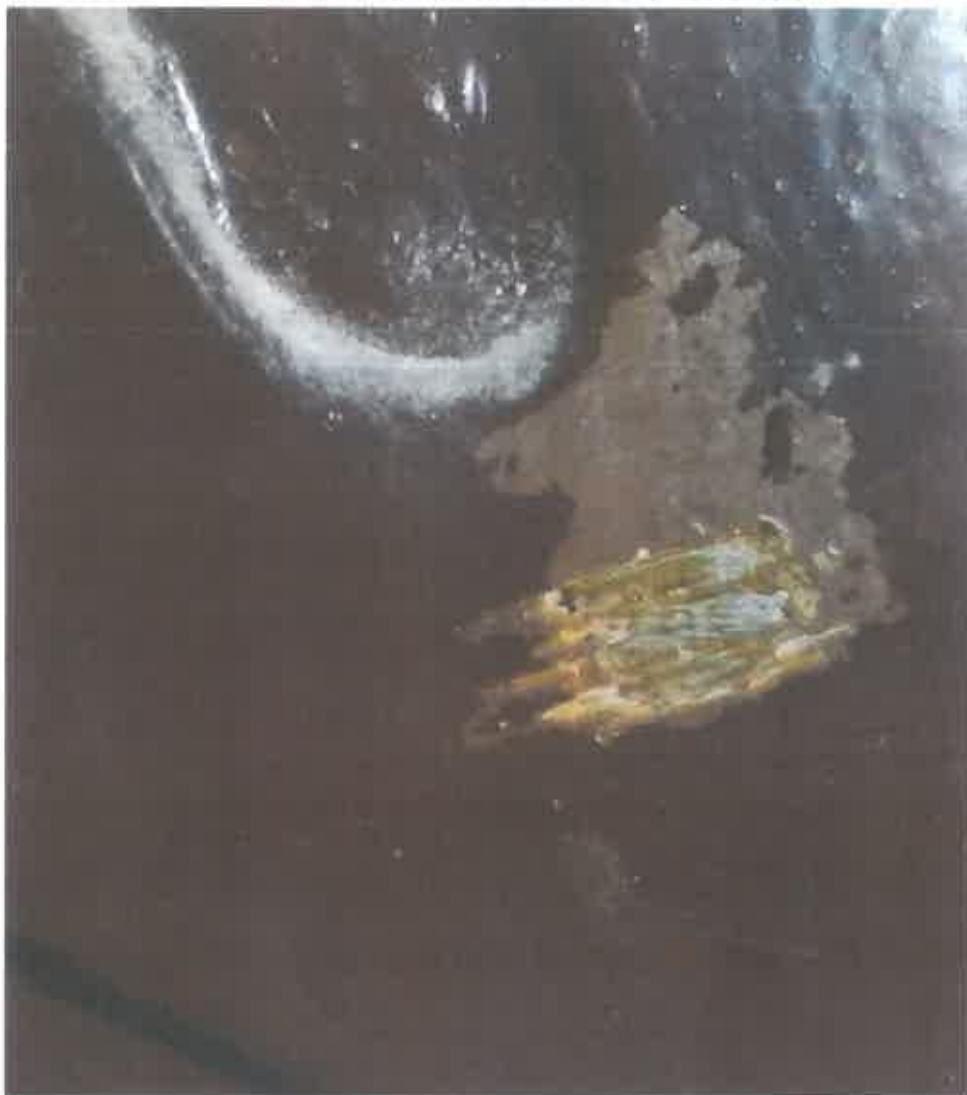
Sonda na kovovém závěsu vstupních dveří z vnitřní strany. Nález barevných vrstev se shoduje s předchozí sondou.
