<div> </div> <div>improjekt</div> <div>spol. s r. o.</div> <div>Náměstí Míru 13 293 01 Mladá Boleslav IČO: 427 154 66</div> <div>tel.: +420 326 322 571 fax: +420 326 330 596 e-mail: improjekt@improjekt.cz</div>	HlP		
	Ing. Lukáš Frdřich		
	ODPOVĚDNÝ PROJEKTANT		
	Ing. Lukáš Frdřich		
STAVBA	PROJEKTANT		
	Ing. Jaroslav Černý		
ZŠ a MŠ Radlická, obj. Na Pláni 59/3186, Praha 5 - Radlice	ČÍSLO ZAKÁZKY		STUPĚŇ DOKUMENTACE
	-		DPS
INVESTOR	MĚŘÍTKO		POČET FORMÁTŮ A4
	1:100		2
Městská část Praha 5, náměstí 14. října 4, 150 22 Praha 5, IČO: 00063631	Díl (PROFESÍ)		DATUM
	D1.1		06/2016
PŘÍLOHA	Č. PŘÍLOHY	REVIZE	ČÍSLO KOPIE
POHLEDY Z VÝCHODU A ZÁPADU		07	00
STÁVAJÍCÍ STAV A BOURACÍ PRÁCE

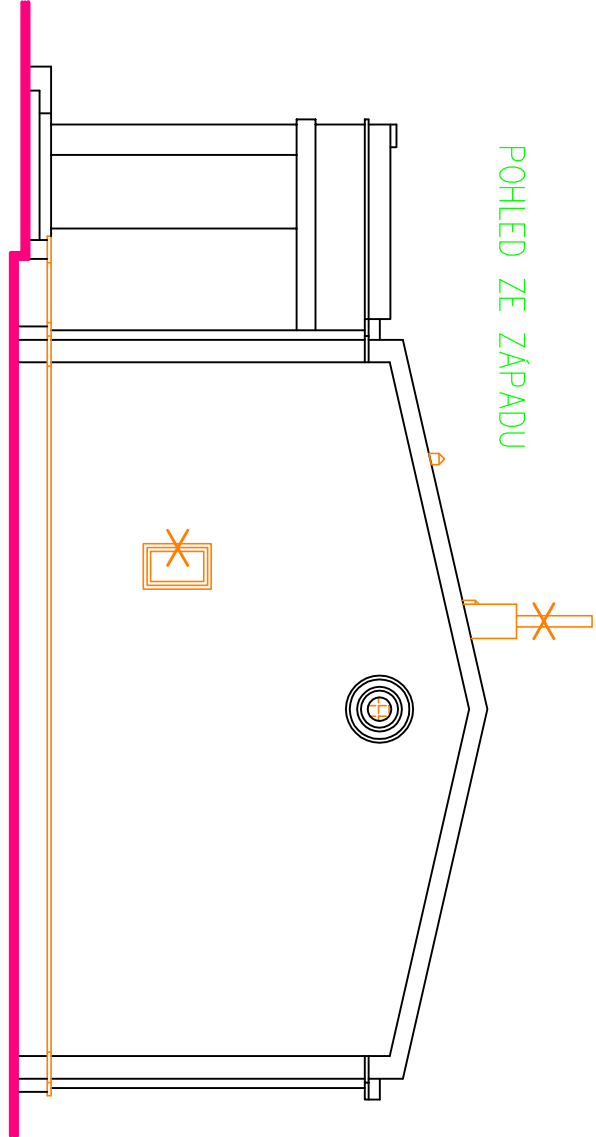
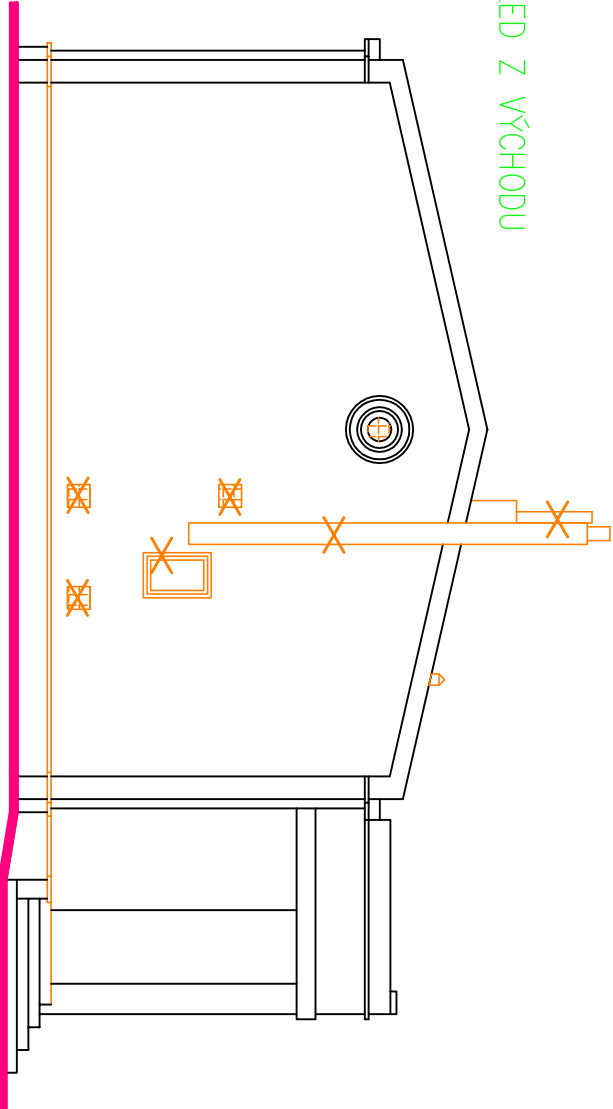
STŘEŠNÍ KRYTINA BUDE KOMPLETNĚ DEMONTOVÁNA, VČETNĚ VEŠKERÉHO OPLECHOVÁNÍ.

STŘEŠNÍ VAZNIKY BUDOU ZKONTROLOVÁNY A V PŘÍPADĚ ZUŠTĚNÍ STATICKÝCH PORUCH BUDOU NARUŠENÉ PRVKY NAHRAZENY NOVÝMI. PŘEDPOKLÁDÁ SE PŘEDEVŠÍM DEGRADACE VAZNIKŮ V MÍSTĚ ZATĚKÁNÍ Z JIŽNÍ STRANY.

STAV PRKENNÉHO ZÁKLOPU STŘEŠNÍHO PLÁŠTĚ BUDE OVĚŘEN PO SEJMUTÍ KRYTINY,DEGRADOVANÉ PRVKY BUDOU NAHRAZENY NOVÝMI (ODHAD 10% PLOCHY)
