SKLADBA St.01 - Terasa nad 1NP - původní stav

<b>ATELIER</b> <b>DEK</b>	<b>OPRAVA TERASY V MEZIPATŘE 2. A 3. NP</b> <b>Mateřská škola, Podbělohorská 1/2185, 150 00 Praha 5 - Smíchov</b>		
	<b>projektant:</b> DEKPROJEKT s.r.o. Tiskařská 10/257 108 00 Praha 10 - Malešice TEL 234 054 284 FAX 234 054 291	<b>objednatel:</b> Městská část Praha 5 Náměstí 14. října 150 22 Praha 5 - Smíchov	
<b>stupeň dokumentace:</b> Dokumentace pro provádění stavby		<b>část dokumentace:</b> D.1.1. Architektonicko-stavební řešení	<b>obsah výkresu:</b> Půdorys terasy - původní stav
<b>vypracoval:</b> Ing. Lucie Hecová	<b>zodpovědný projektant:</b> Ing. David Tesař	<b>paré:</b>	
<b>kontroloval:</b> Ing. David Tesař	<i>Pořadové číslo v deníku autorizované osoby: 661</i>		<b>číslo výkresu:</b> <b>D.1.1.b) 01</b>
<b>formát:</b> 4x A4	<b>datum:</b> červen 2023	<b>měřítko:</b> 1:50	<b>č. zakázky:</b> 2023-011776-HeCL

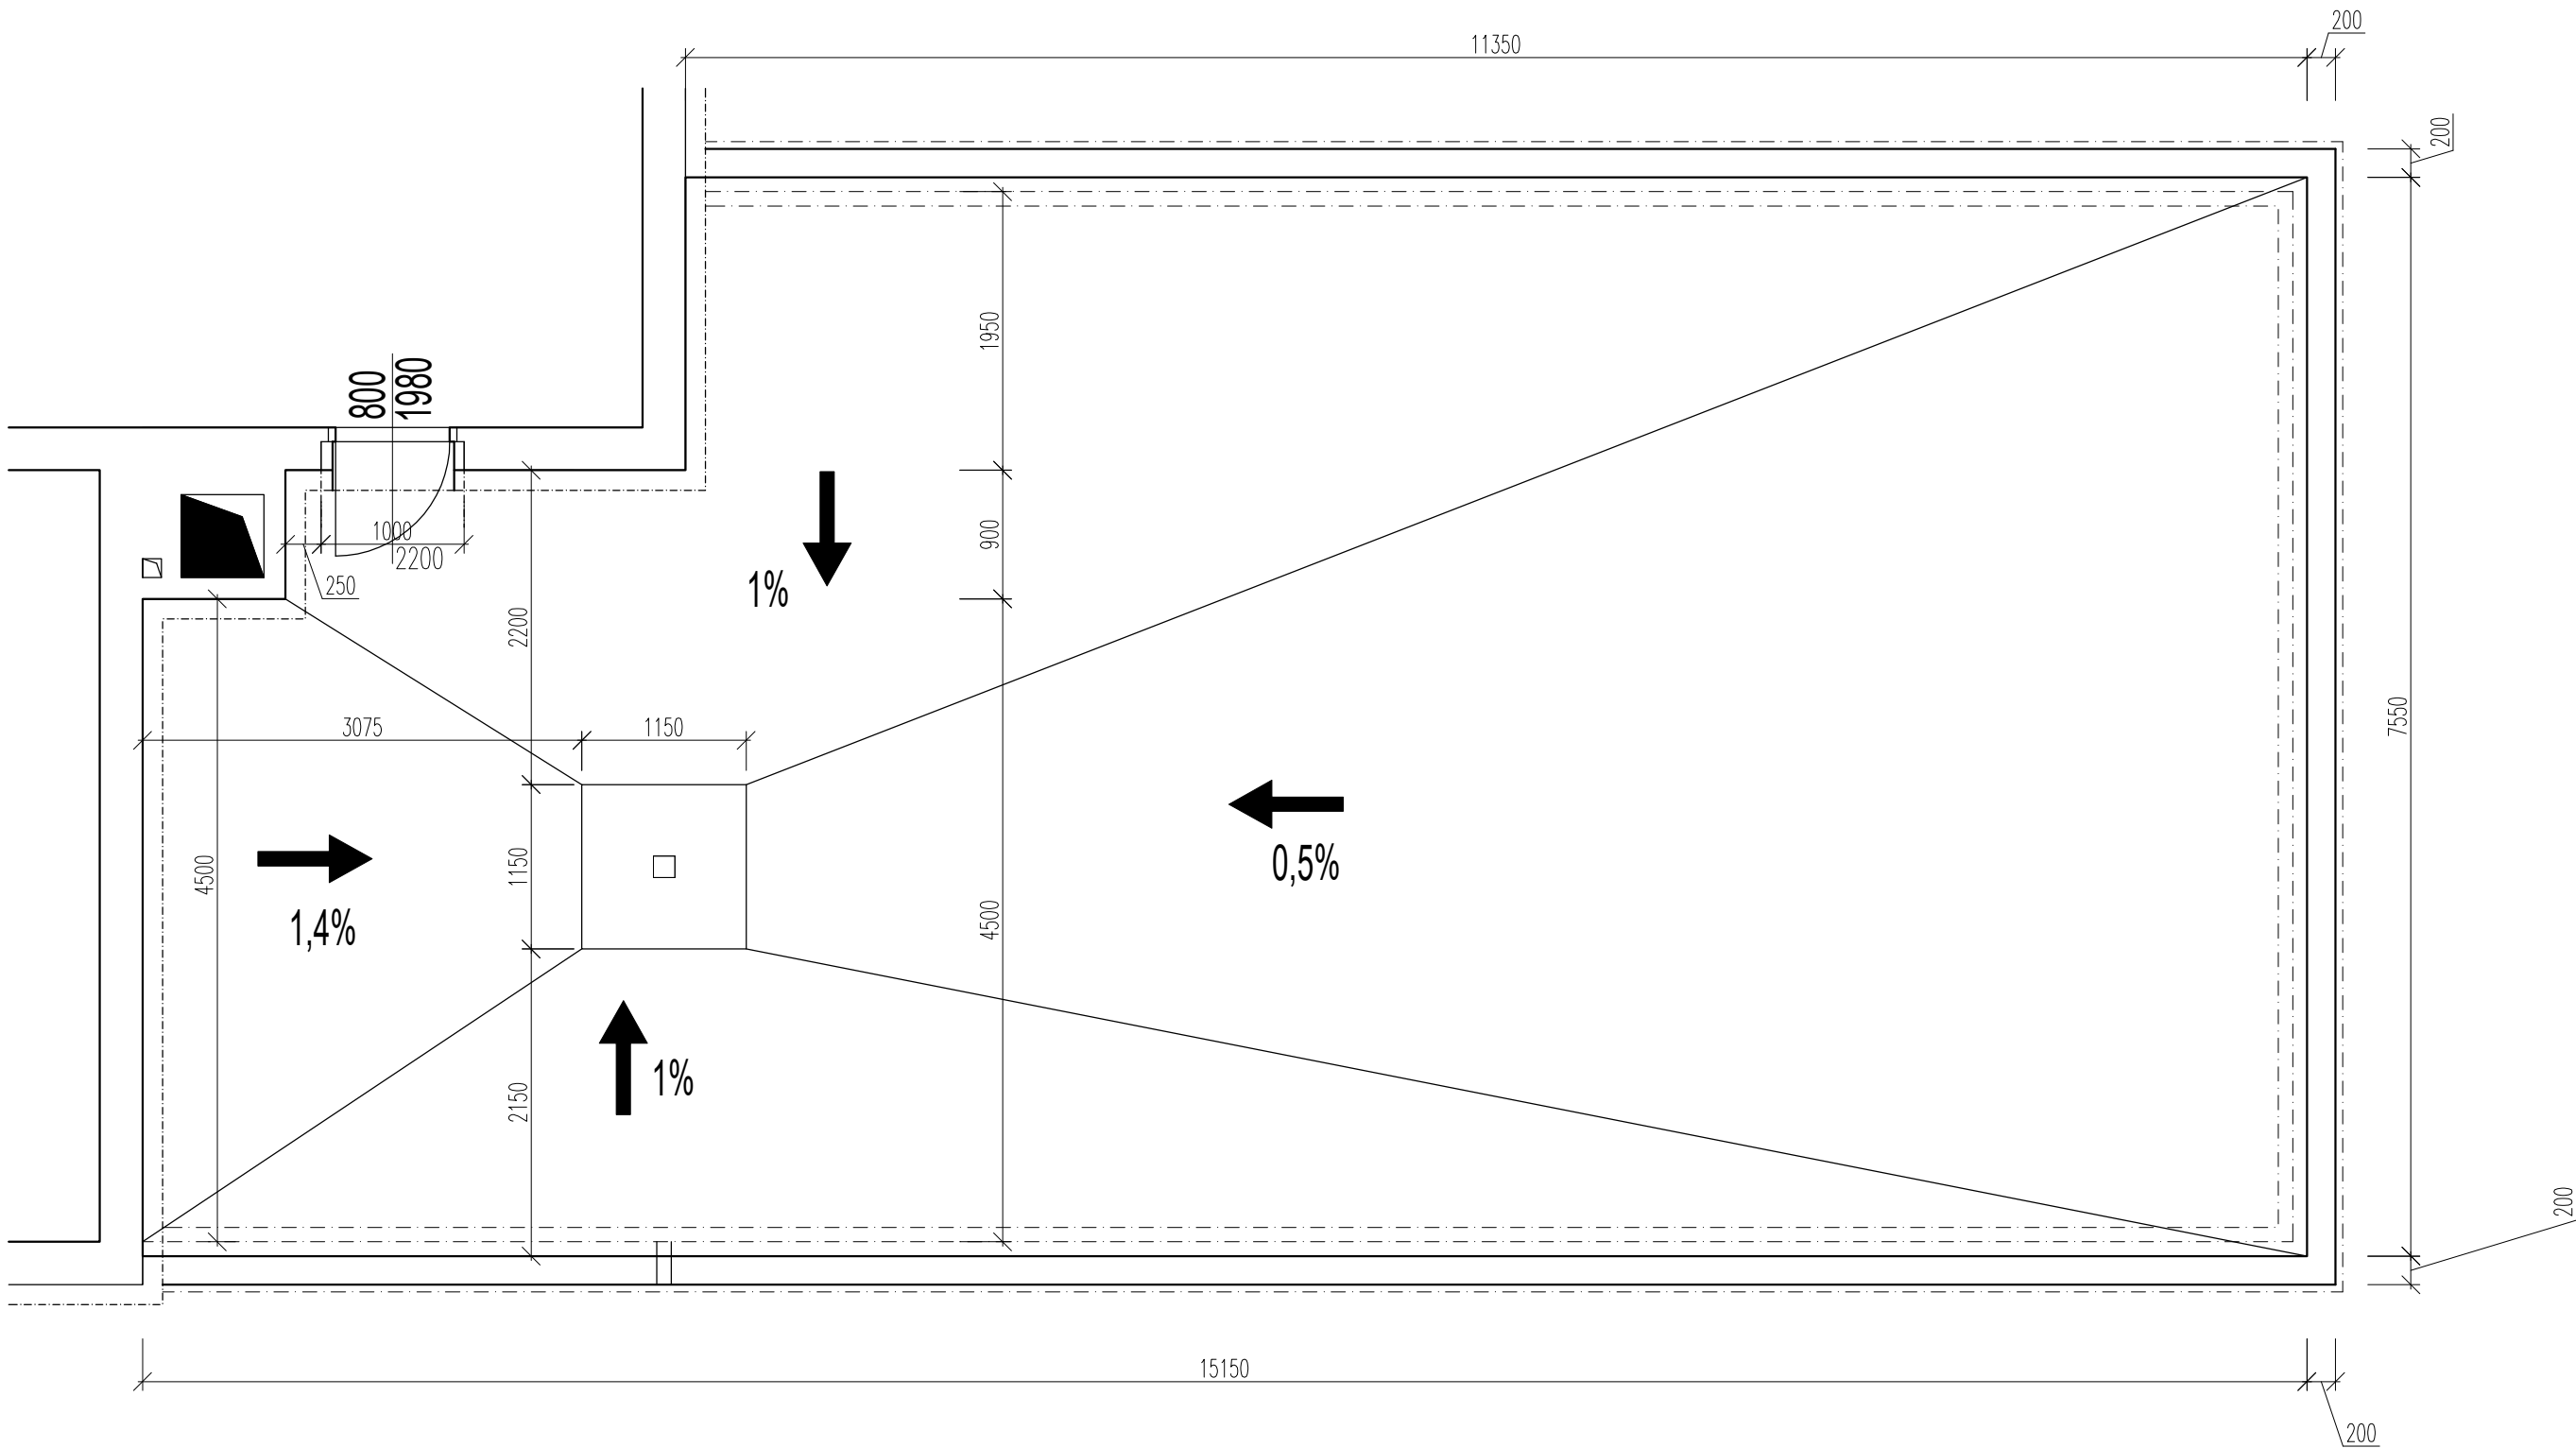
- Keramická lepená dlažba	10 mm
- Lepicí hmota	2 mm
- Betonová mazanina vyztužená kaří sítí	60 mm
- Nopová fólie s nakaširovanou textilií shora	
- Hydroizolace z PVC-P	1,5mm
- Separáční textilie	
- Pěnový polystyren EPS 150	150 mm
- Hydroizolační asfaltový pás	
- Cementový potěr	
- Spádová vrstva z lehčeného betonu	50-400mm, cca 0,5-1,5%
- Železobetonová nosná konstrukce
